**INFORME FINAL**  
Caso N° 627  
**INCIDENTE GRAVE**  
**DE AERONAVE AVIACION GENERAL**  
**MATRÍCULA: CX-PTC**

Robinson Helicopter  
Company - 44 Raven II

Fecha del suceso: 27 de  
agosto de 2021

Cercanías del Aeropuerto Int.  
de Carrasco (SUMU) –  
Canelones – Uruguay

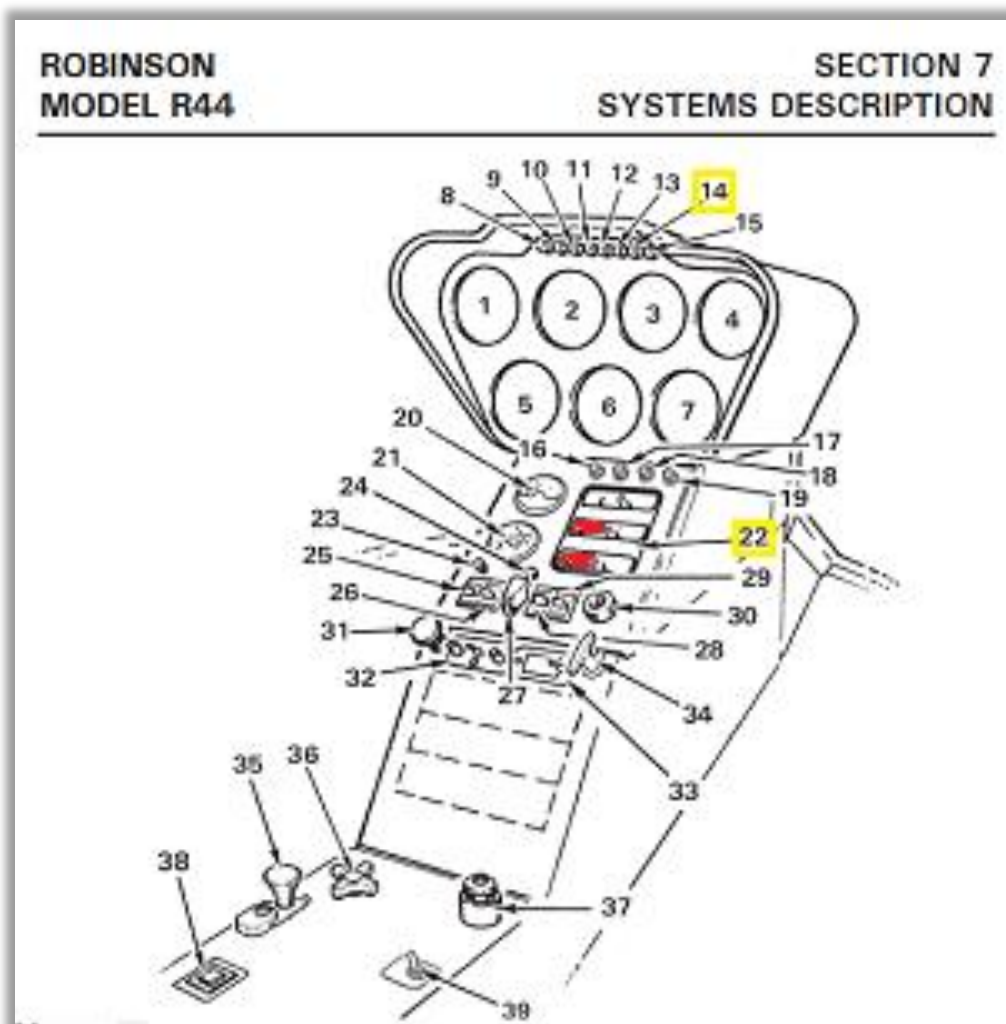
Imagen 3. El ítem 14 indica la luz de bajo combustible, segunda desde la derecha; mientras que el ítem 22 indica los instrumentos de motor, en color rojo los dos indicadores de cantidad de combustible.

Así mismo, manifestó que la luz del sol iluminaba directamente la luz de bajo nivel de combustible, en momentos en que entendió que ésta se encendía, por lo cual no podía asegurar que su encendido hubiese ocurrido.

No existe confirmación de que la luz de bajo combustible se haya encendido durante el vuelo.

Asegurarse de las existencias de combustible a bordo y de los procesos de recarga del mismo, a los efectos de gestionar el riesgo asociado.
