INFORME FINAL

Caso N° 628

CX-BTR-R

ACCIDENTE DE AVIACIÓN AGRÍCOLA

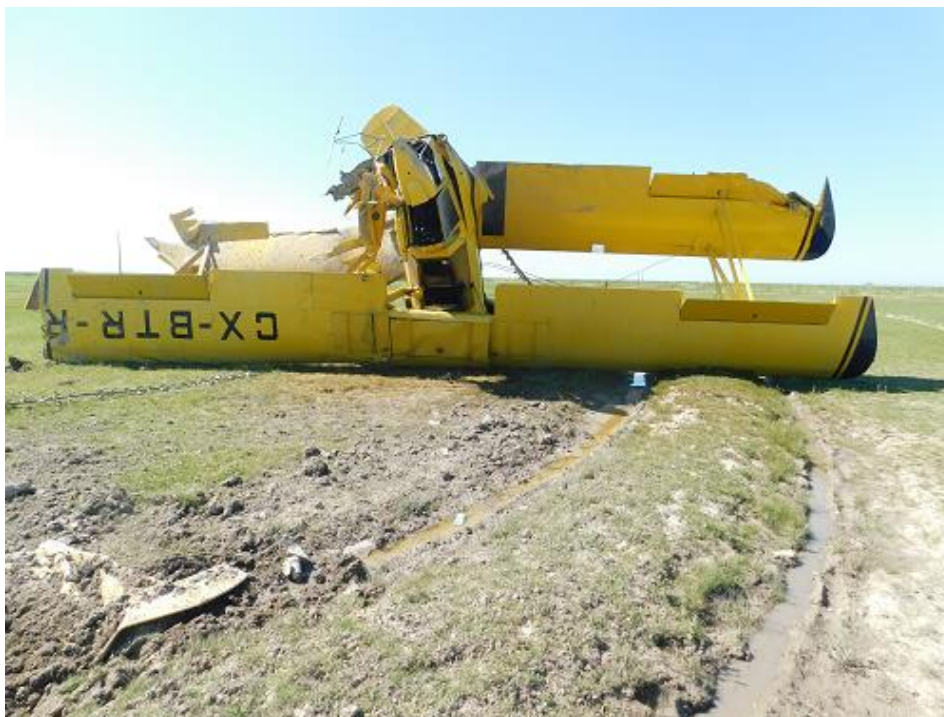
Imagen 1. Posición final de la aeronave.

La aeronave, en el intento de evitar la última torre, toca el suelo con el ala derecha y se desploma, luego de varios impactos se detiene sobre el terreno natural de tierra.

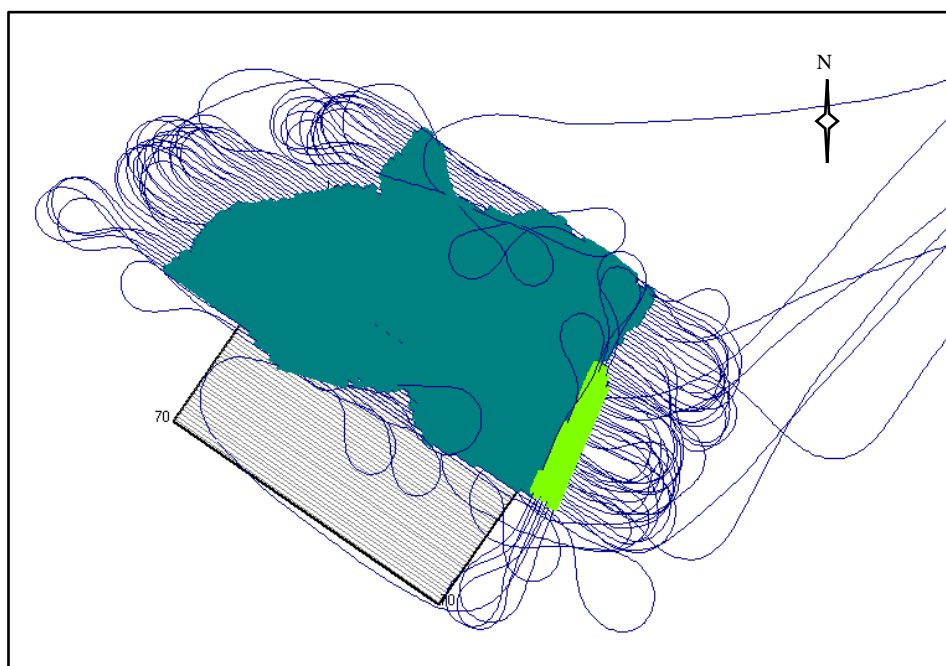
Imagen 2. El verde más oscuro representa las pasadas perpendiculares a una línea de distribución eléctrica de alta tensión; las más claras representan las pasadas paralelas

Durante el día del suceso se realizaron cuatro vuelos. En el primero se volaron 24 pasadas, en el segundo 18, en el tercero 19 y en el cuarto vuelo 11 pasadas perpendiculares a las líneas de alta tensión. En este mismo 4to. vuelo, se realizaron 6 pasadas paralelas del lado NNO del tendido y la última pasada se realizó del otro lado de la línea.

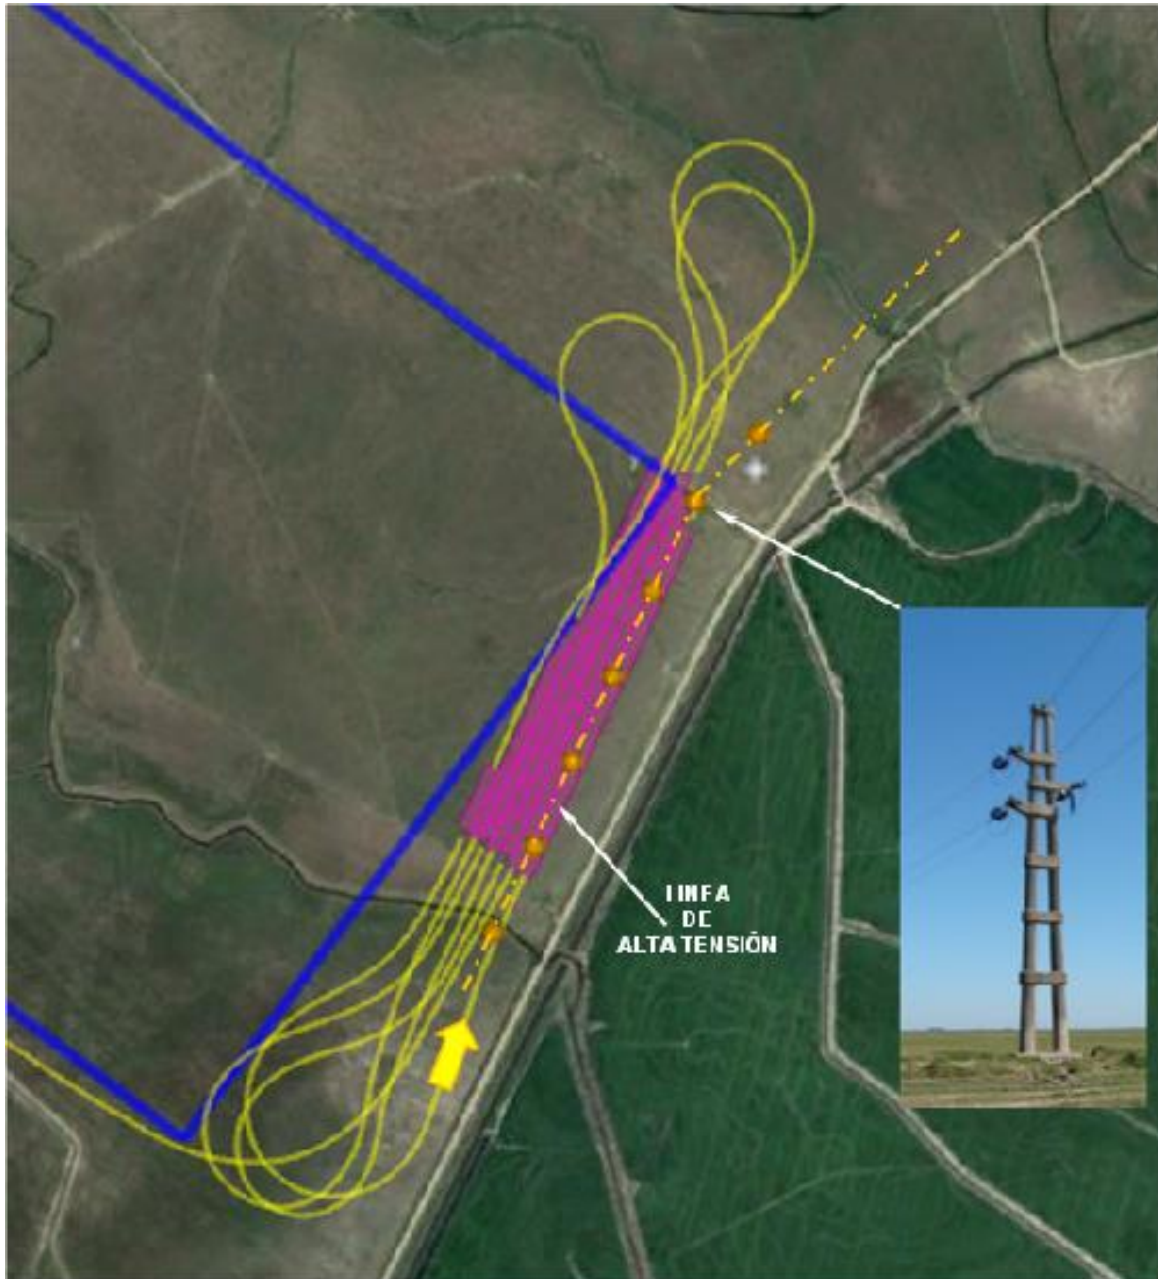
Imagen 3. Últimas pasadas de la aeronave; la flecha amarilla indica la dirección de vuelo en las pasadas de aplicación, se indica la línea de cableado y la última torre antes del accidente.

La aplicación en la última banda ejecutada, implicó volar en dirección sesgada hacia el tendido eléctrico y hacia la columna en la que este tendido cambiaba su dirección.

El control requerido del GPS, en cuanto a la posición de la banda de aplicación y su relación con la aeronave, hizo que el piloto no se percatase con la debida antelación de la proximidad de los cables y del obstáculo en que se habían constituido la última torre que rebasó y el tendido que se le cruzaba en el camino.

Realizar una correcta planificación de los trabajos a realizar, considerando cabalmente los obstáculos presentes, especialmente aquellos difíciles de referenciar visualmente durante el vuelo, como son las líneas de tendido eléctrico de alta tensión, obstáculo muy común en el territorio nacional.

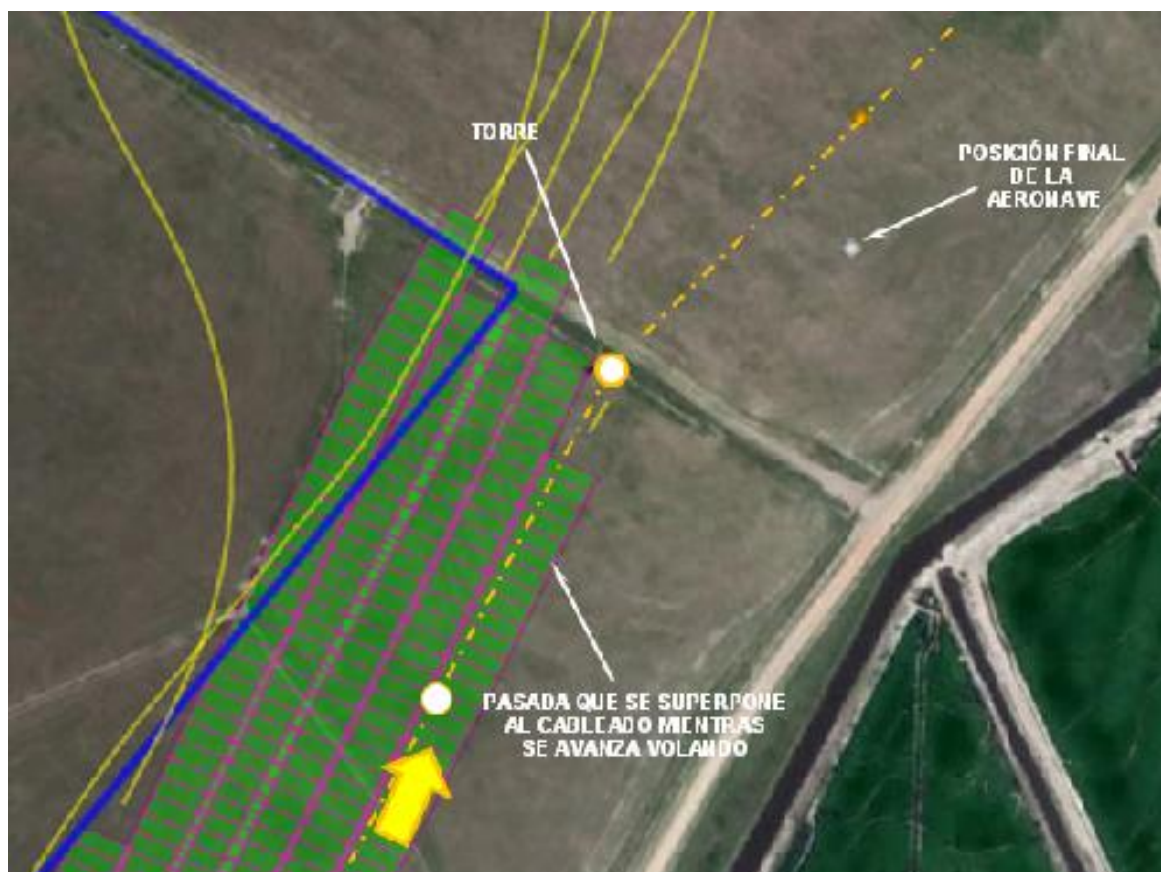
Imagen 4. Última pasada de aplicación; la flecha amarilla la señala e indica la dirección de vuelo; puede verse como la pasada se superpone con la línea de cables; se señala la última torre antes del cambio de dirección de las líneas; se identifica la posición final de la aeronave.

La diagramación de la distribución de las columnas de tendido eléctrico fue factor contribuyente en el desarrollo del accidente. Un cambio en la dirección de casi 20° a la derecha de la trayectoria de vuelo tomó de sorpresa al piloto.

La diagramación de la distribución de las columnas de tendido eléctrico con un cambio en la dirección de casi 20° a la derecha de la trayectoria de vuelo.

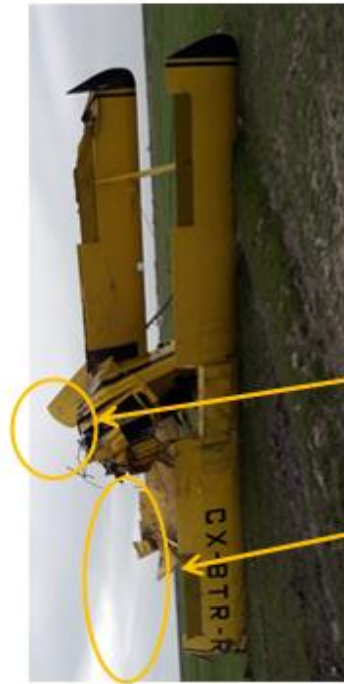
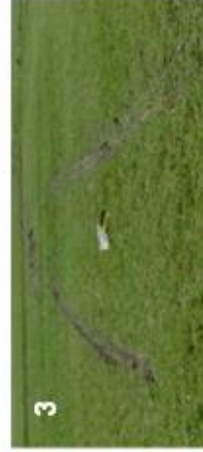
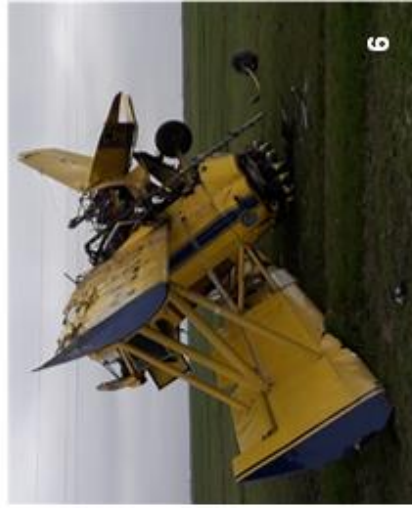
Al querer evadir la columna de tendido eléctrico, la aeronave eleva la nariz y baja el ala derecha, golpeando el terreno con ella (1); este golpe la hace enderezar siguiendo nariz arriba, donde golpea un terraplén de un canal de riego con su rueda de cola (2); esto ace que la aeronave baje la nariz y recorra unos metros sobre su tren principal (3); debido a las irregularidades del terreno, el avión se inclina hacia adelante (4), la hélice se clava en el terreno (5), deformando la bancada y haciendo que gire verticalmente, para detenerse opuesta al sentido del desplazamiento que tenía (6)

Desde el impacto del ala derecha sobre el terreno, hasta su posición final, la aeronave recorre 120 m.

Al querer evitar la columna y el tendido, el piloto viró por derecha y elevó la aeronave. Por la baja altura, el ala derecha tocó el terreno, rebotó, nivelándola con nariz arriba. La rueda de cola golpeó violentamente un terraplén desintegrando la cola de la aeronave, haciendo bajar la nariz. Sobre sus trenes principales recorre una distancia hasta que, por irregularidades del terreno, entierra la hélice, girando verticalmente, hasta yacer sobre sus alas en sentido opuesto al que venía.

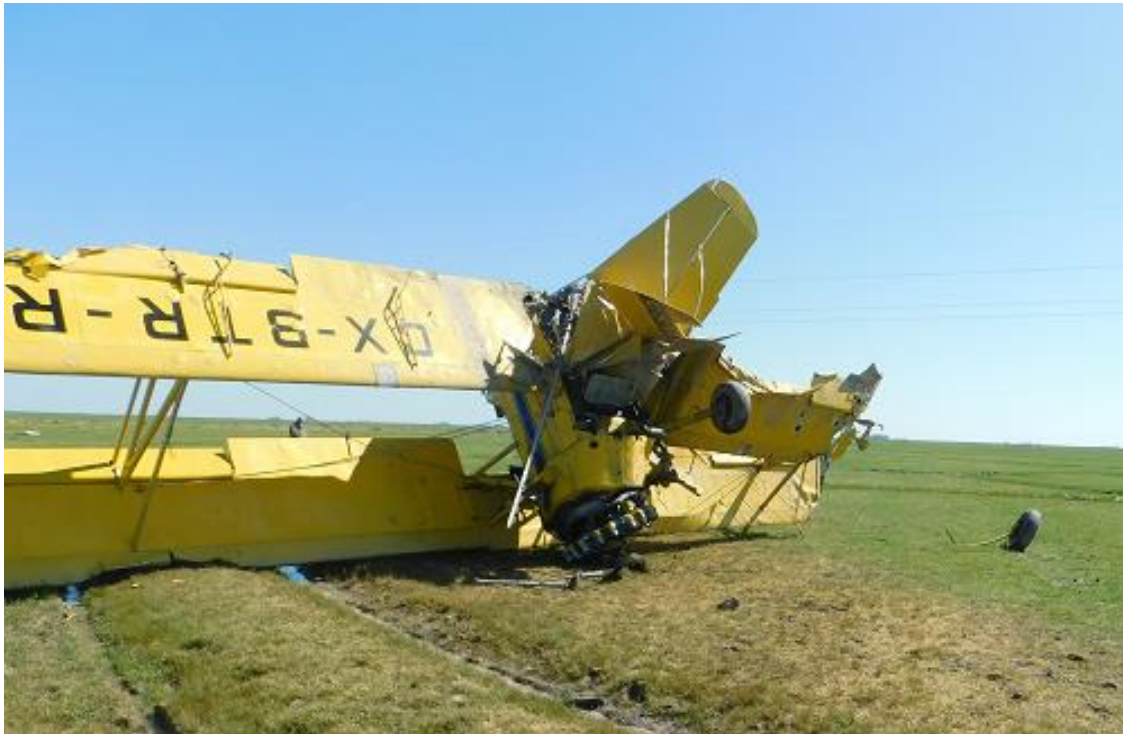
La aeronave sufrió daños importantes. Por los golpes recibidos se destrozó la cola hasta el habitáculo del piloto y también el extremo del ala derecha inferior. El resto de la aeronave sufrió daños localizados importantes.

Imagen 7. Vista de la parte inferior de las alas.

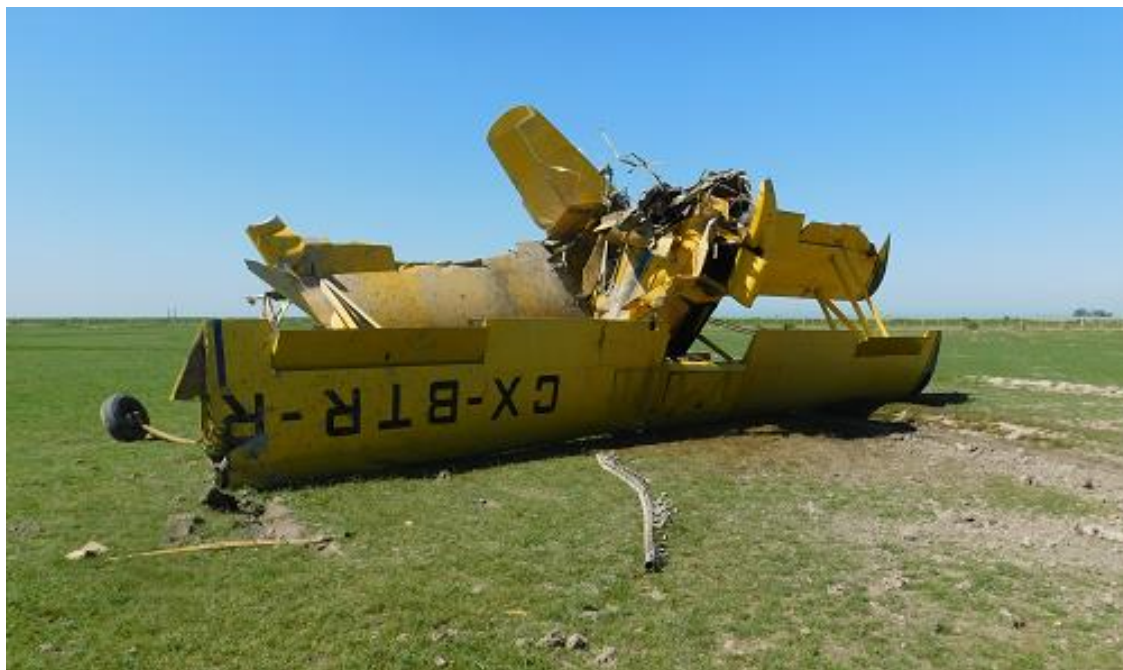
Imagen 8. Vista de la parte superior de las alas; al centro puede verse la barra de aspersión desprendida de su sujeción.

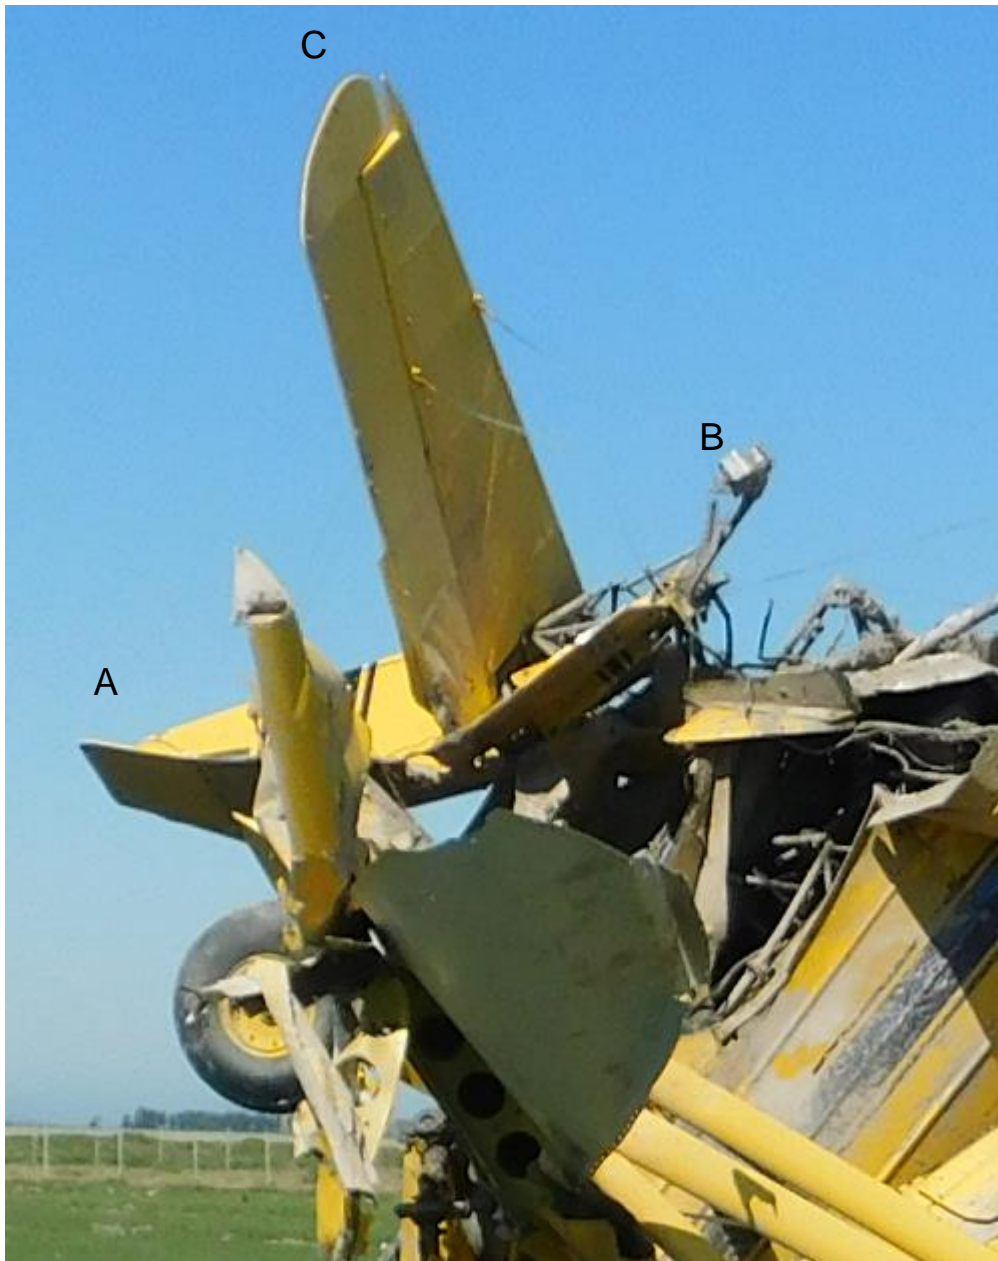
Imagen 9. Vista del empenaje, donde "A" es la punta izquierda del estabilizador horizontal, "B" su punta derecha, y "C" la punta superior del estabilizador vertical.

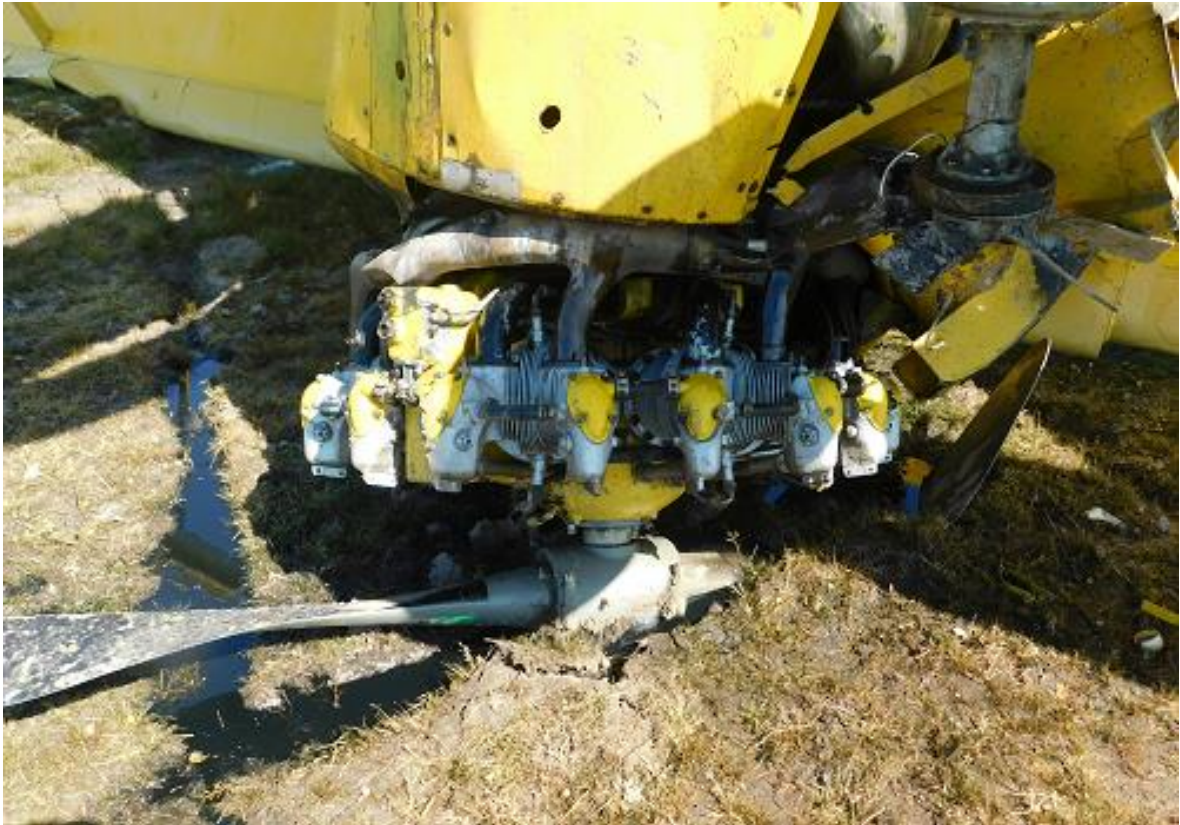
Imagen 10. Vista del motor con la hélice enterrada.

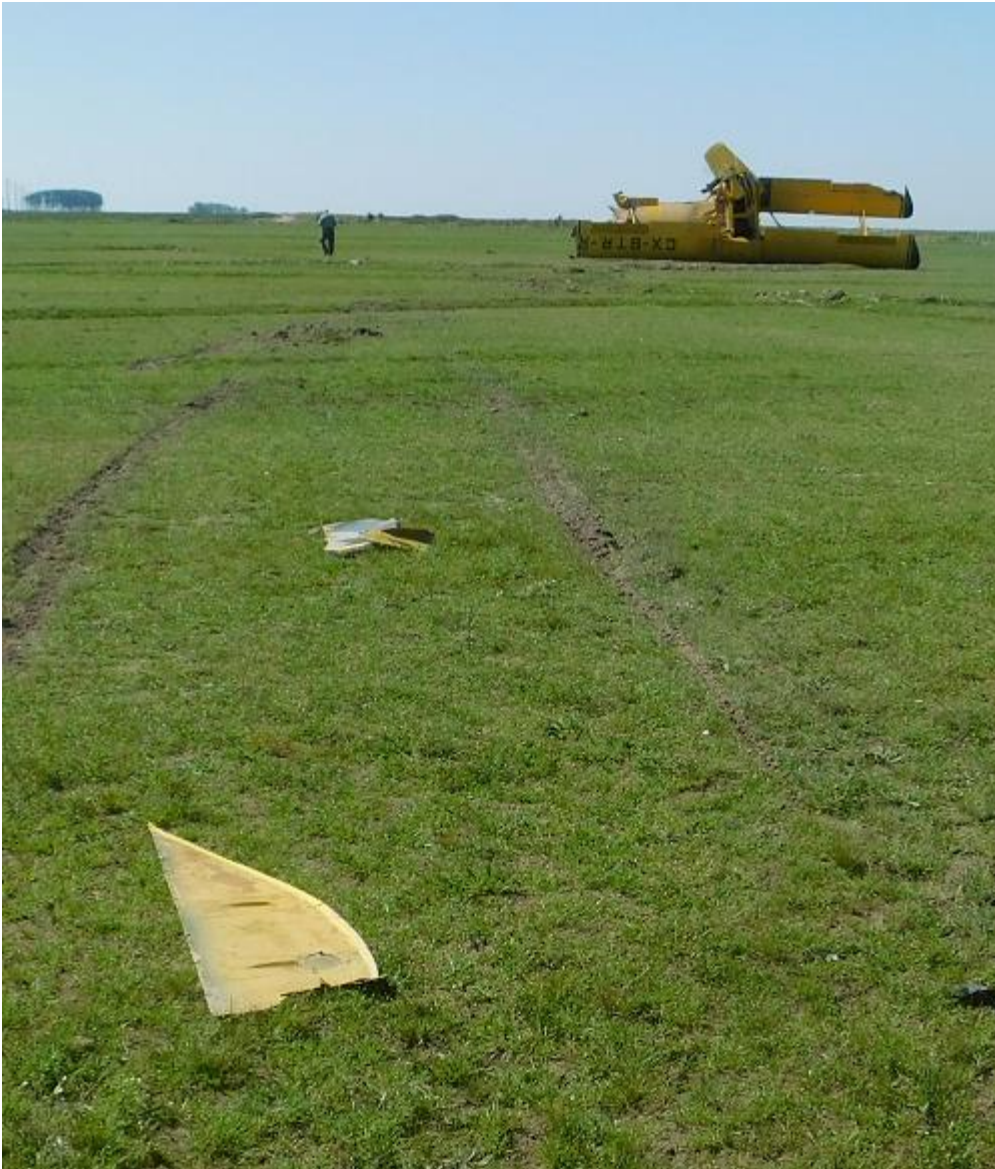
Imagen 11. Marcas en el terreno del tren principal, luego de golpear la cola y antes de apoyar la hélice.
