**MINISTERIO DE DEFENSA NACIONAL  
COMISIÓN INVESTIGADORA DE ACCIDENTES  
E  
INCIDENTES DE AVIACIÓN**

**INFORME FINAL**

**Schweizer G-164B  
CX-BVQ-R**

**26 de setiembre de 2021**

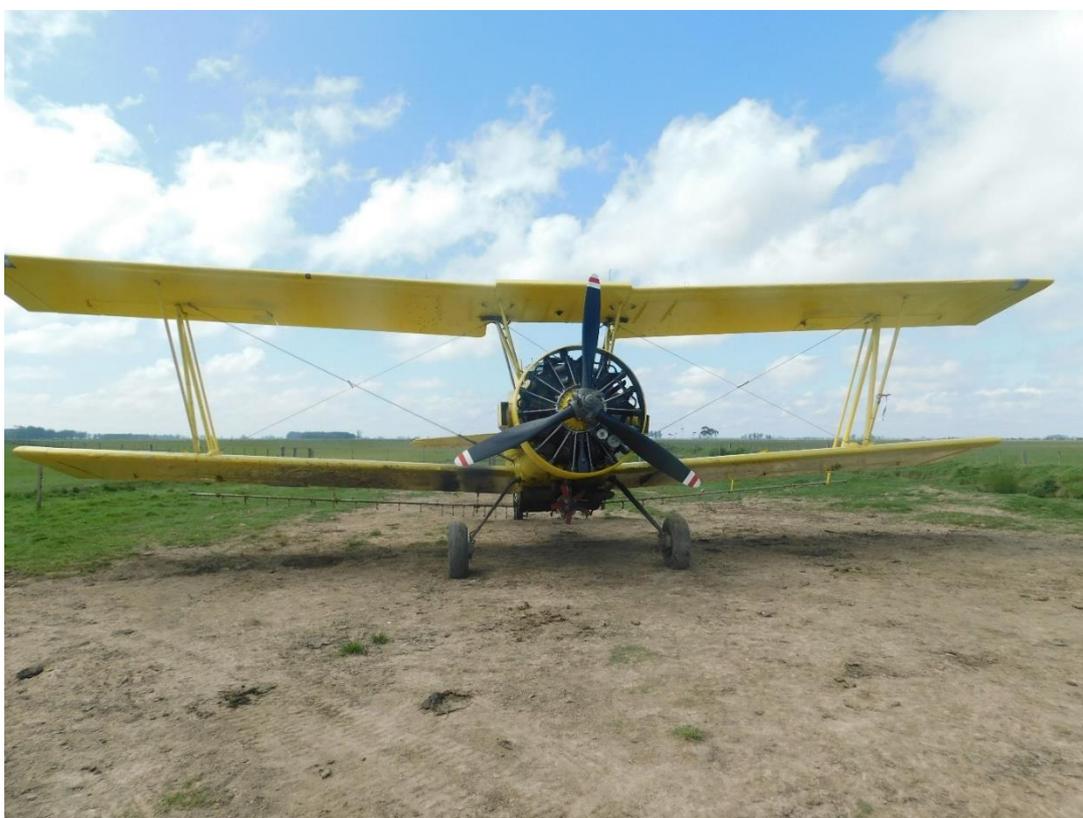
Imagen 1. CX-BVQ-R, luego de haber sido retirada de la ruta y llevada a un campo lindero

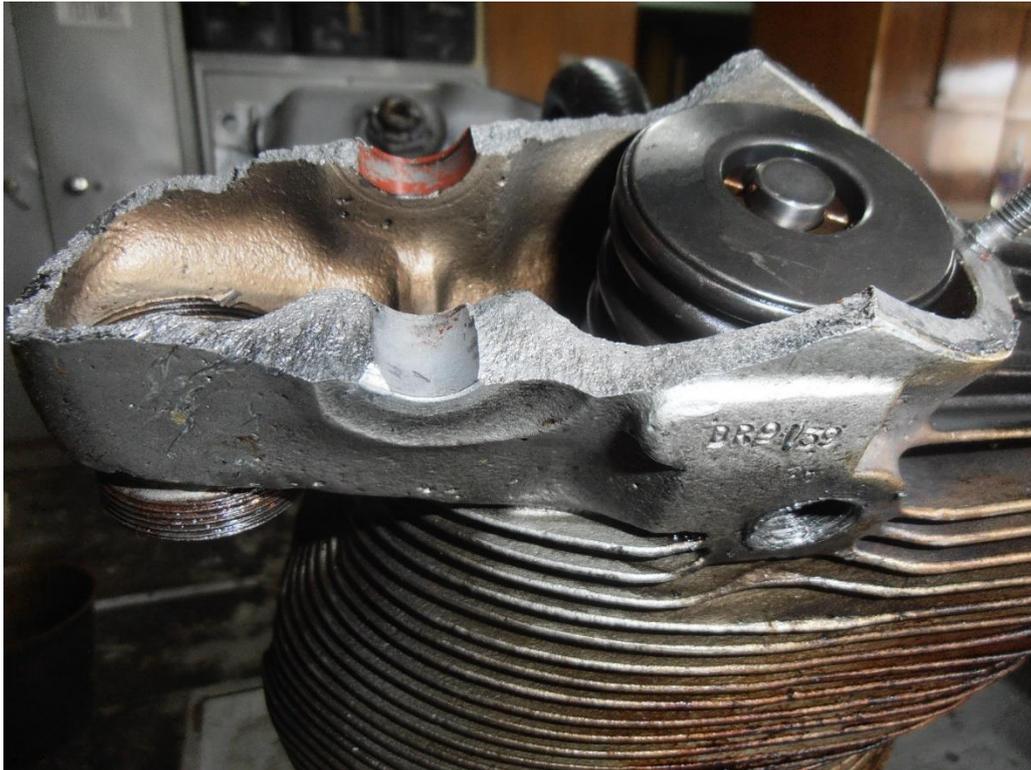
El motor sufrió la rotura en vuelo del cilindro número 7, específicamente en el alojamiento del balancín de la válvula de escape.

El daño que existió fue la rotura del cilindro nº7, específicamente en el alojamiento del balancín de la válvula de escape, y éste aconteció en vuelo.

Imagen 3. Vista de la fractura sufrida en el alojamiento del balancín de la válvula de escape del cilindro nº7.

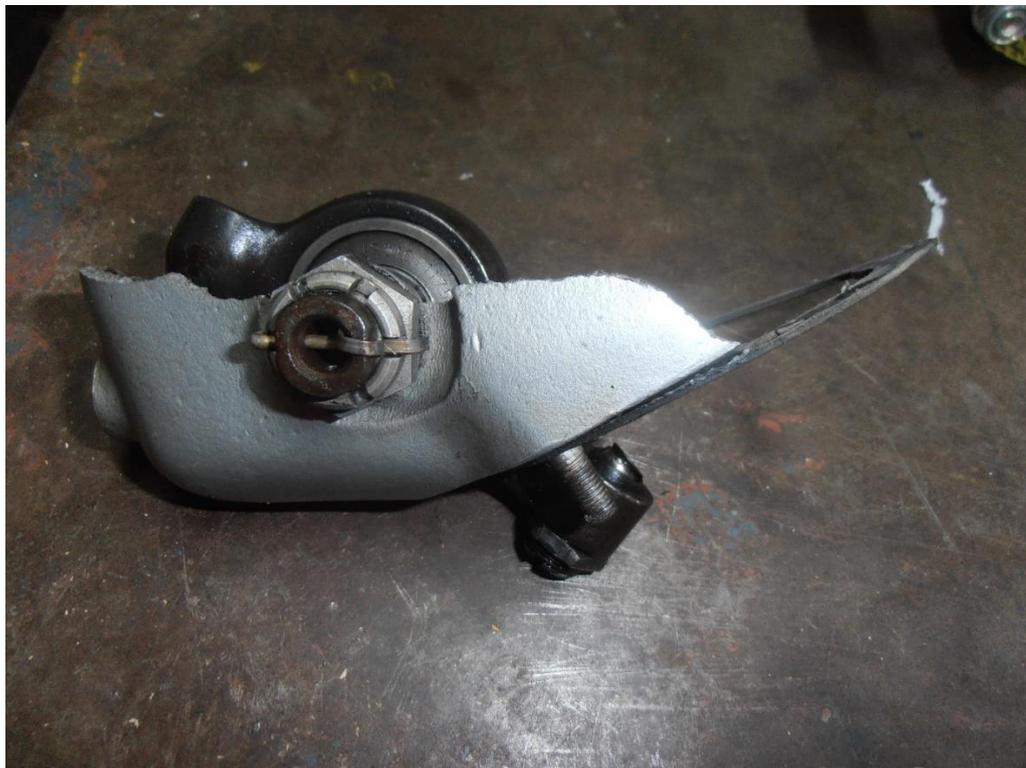
Imagen 4. Trozo de alojamiento de balancín desprendido.

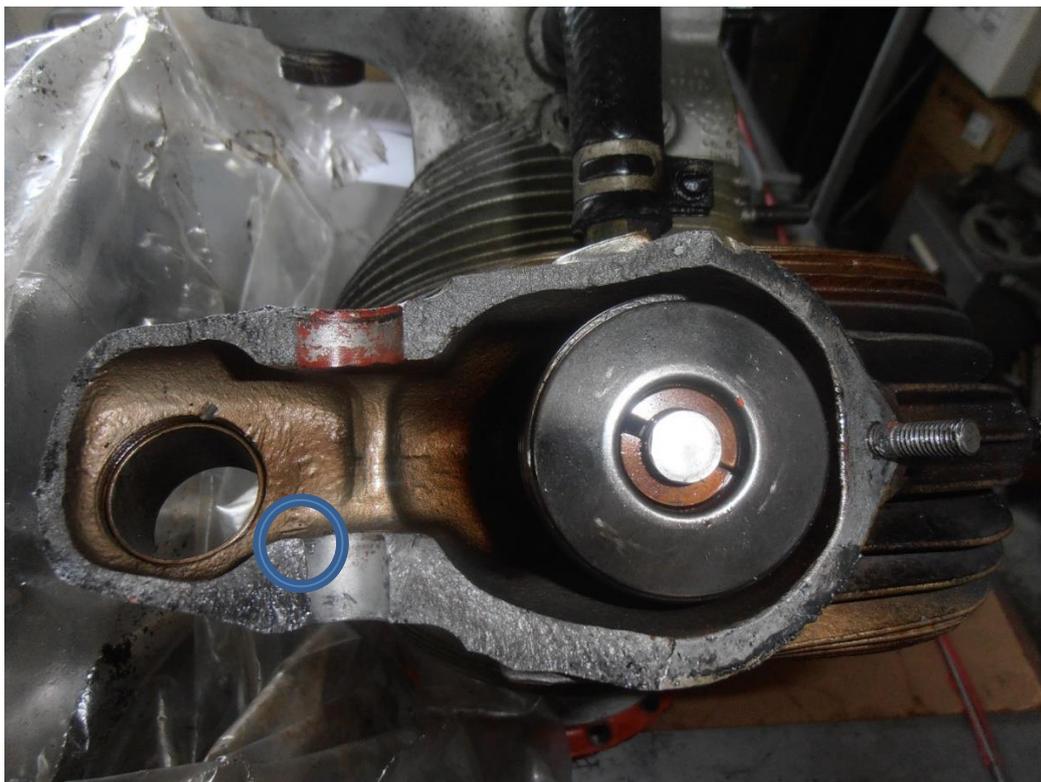
Imagen 5. El círculo señala el comienzo de las marcas de playa generadas por el punto de concentración de cargas.

Se entiende que la fractura del material fue por fatiga. No se detectaron procesos de fractura anteriores al vuelo donde aconteció la falla. No se detectaron marcas consistentes con golpes puntuales, sobre temperaturas, o de degradación progresiva del material.

Por lo que se entiende que la fractura por fatiga se encuentra asociada a la vejez del material del componente fracturado.

Fatiga por la larga vida útil del material.
