# **INFORME FINAL**

Caso N° 631

## **CX-BXT**

### **ACCIDENTE DE AERONAVE PRIVADA**

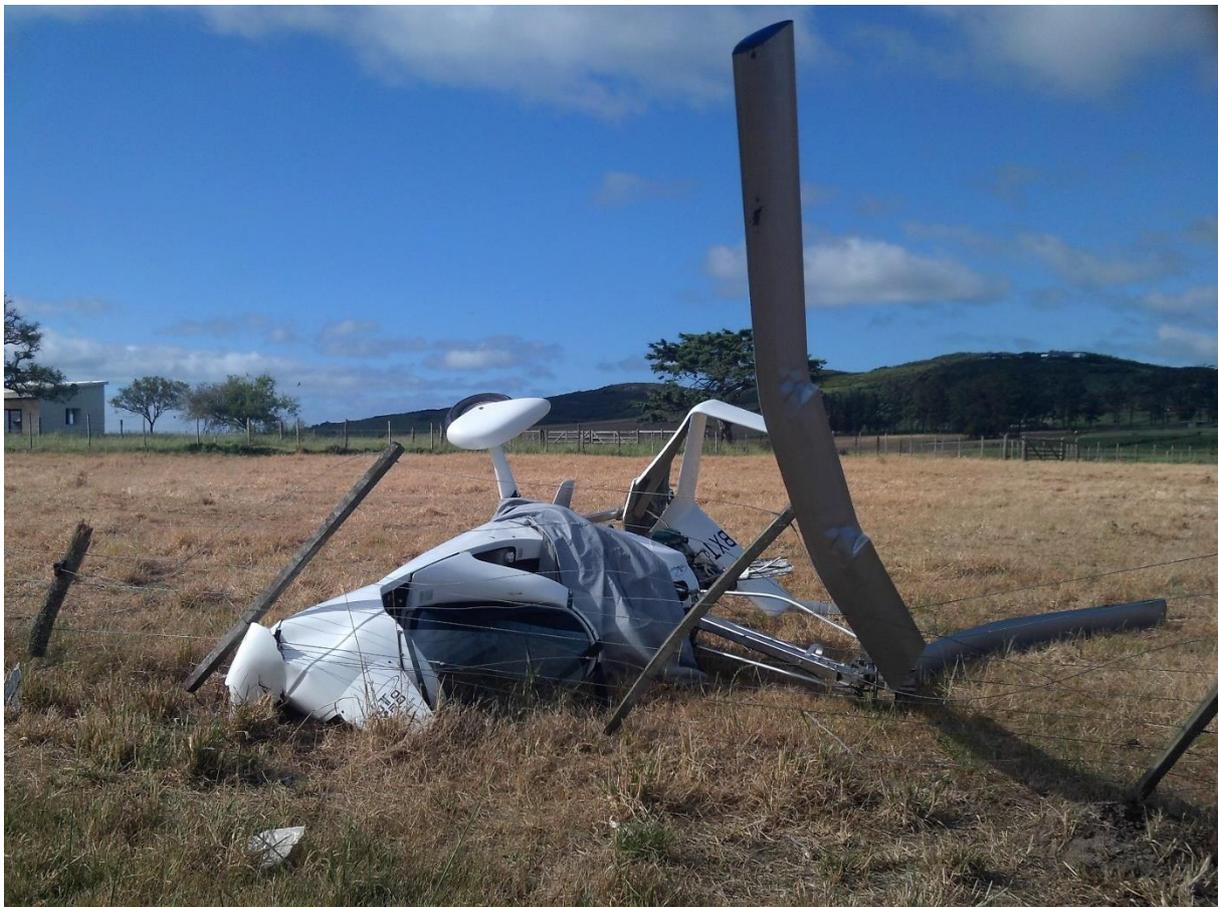
Durante la carrera de despegue la aeronave derivó a su izquierda hasta impactar con el alambrado presente en el borde del campo.

Imagen 1. Posición final de la aeronave

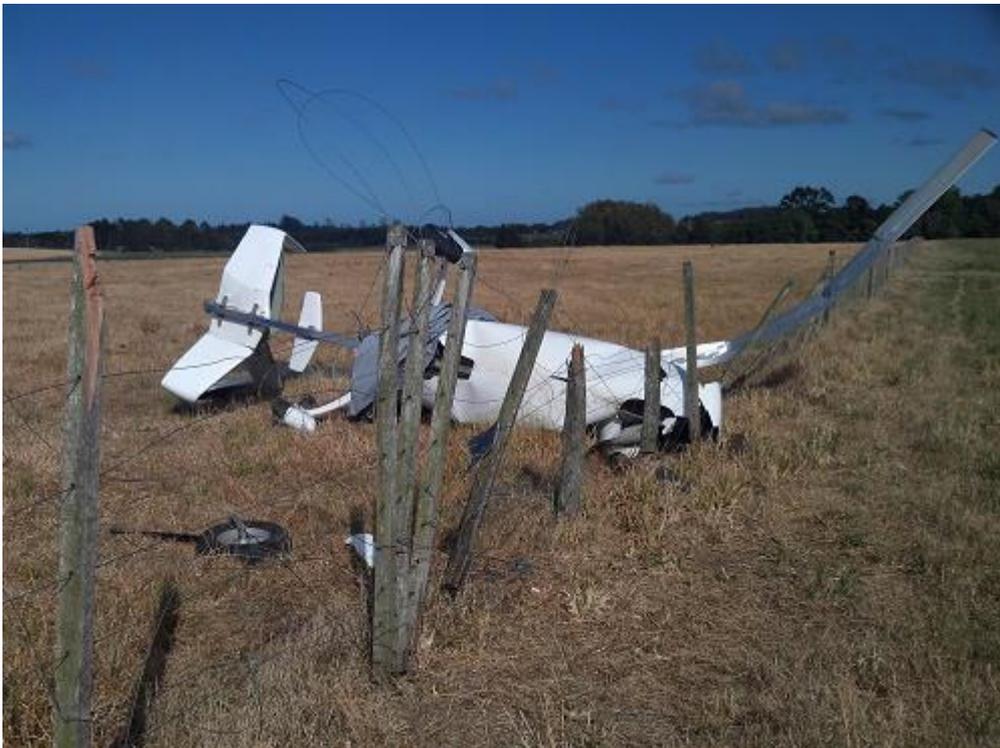
El alambrado existente donde se detuvo la aeronave sufrió roturas, al igual que el pastor eléctrico allí presente.

Imagen 3. Puede verse el daño sobre el alambrado perimetral del campo. En el ángulo inferior izquierdo puede verse la rueda de nariz, desprendida de la aeronave.

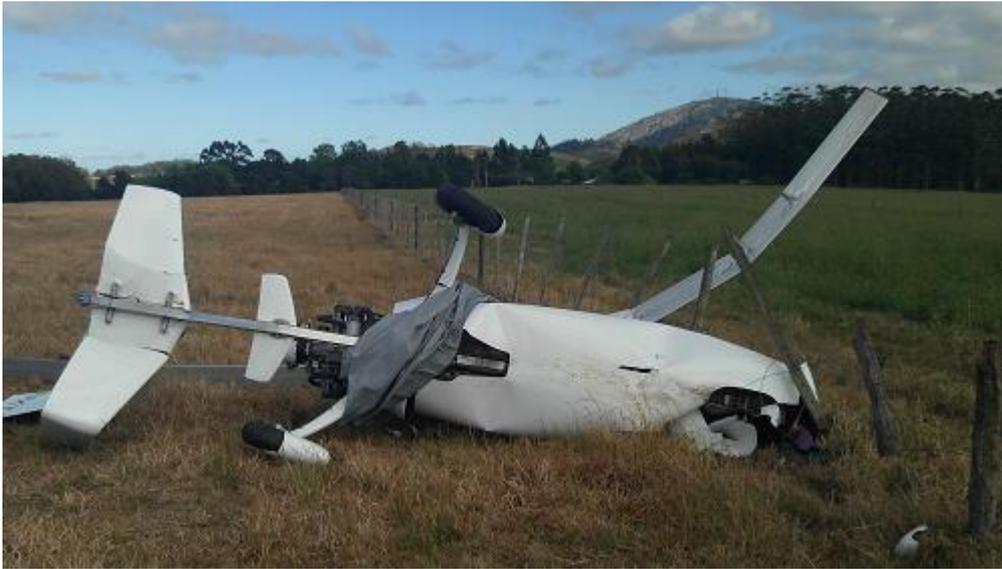
La aeronave sufrió daños importantes en su estructura, rotor principal y hélice. Estos daños fueron ocasionados al impactar esta con el alambrado perimetral y el terreno.

Imagen 4. Puede verse daños en la estructura de la aeronave, la posición anormal del tren de aterrizaje principal y fracturas en el estabilizador de cola.

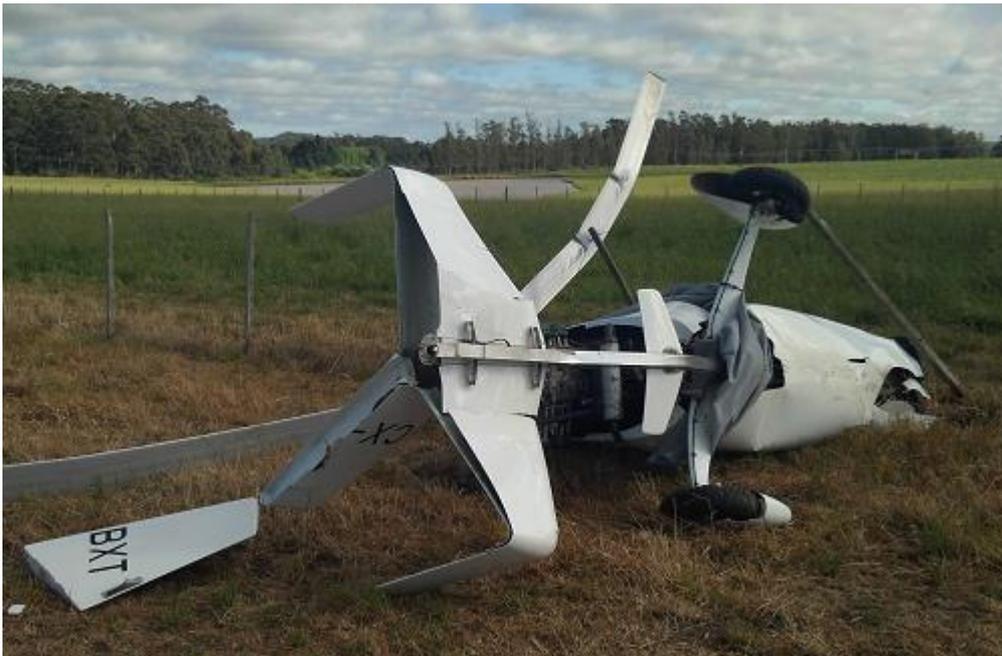
Imagen 5. Mismos daños mencionados en la imagen anterior, pero en un ángulo de visión diferente.

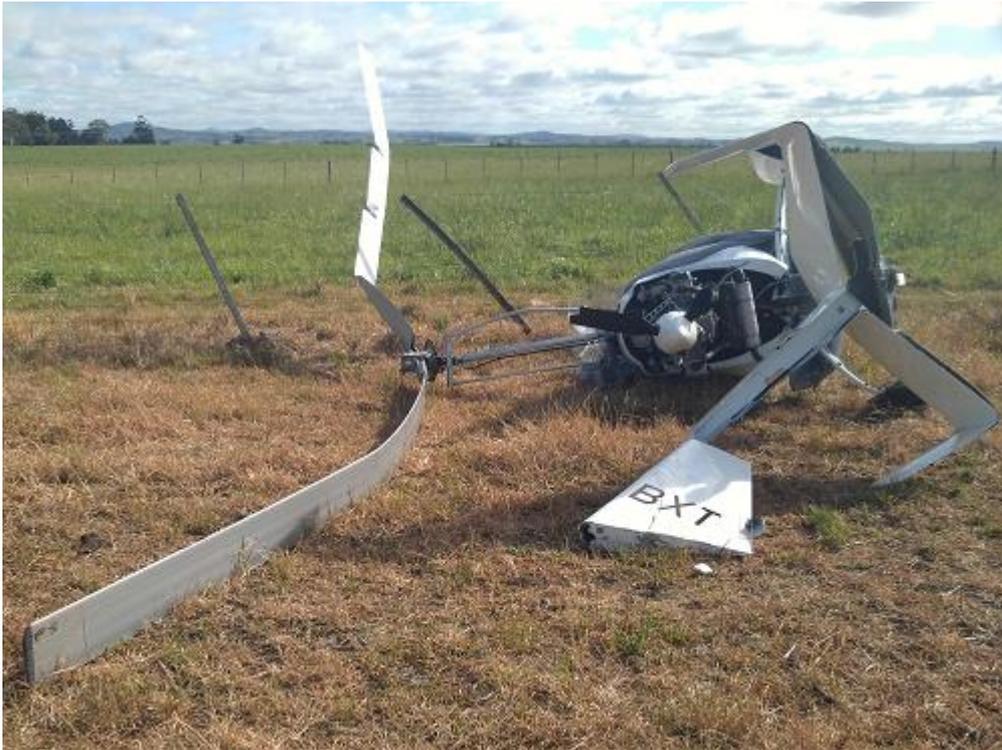
Imagen 6. Pueden verse daños en el estabilizador de cola y en el rotor.

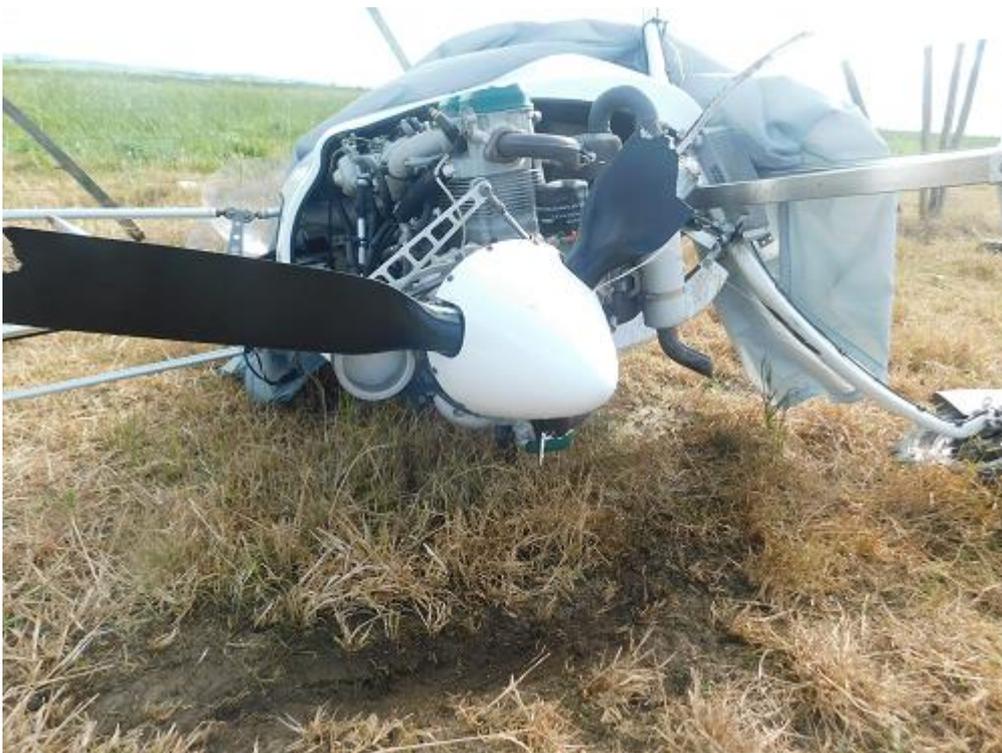
Imagen 7. Pueden verse las palas de la hélice fracturadas y las marcas en el suelo debido a impacto contra el terreno.
