Comisión Investigadora de Accidentes e Incidentes de Aviación

INFORME FINAL
Caso N° 633
CX-CAR
INCIDENTE
DE AERONAVE DE AVIACIÓN COMERCIAL

Boeing
727-200

Fecha del suceso:
31 de octubre de 2021

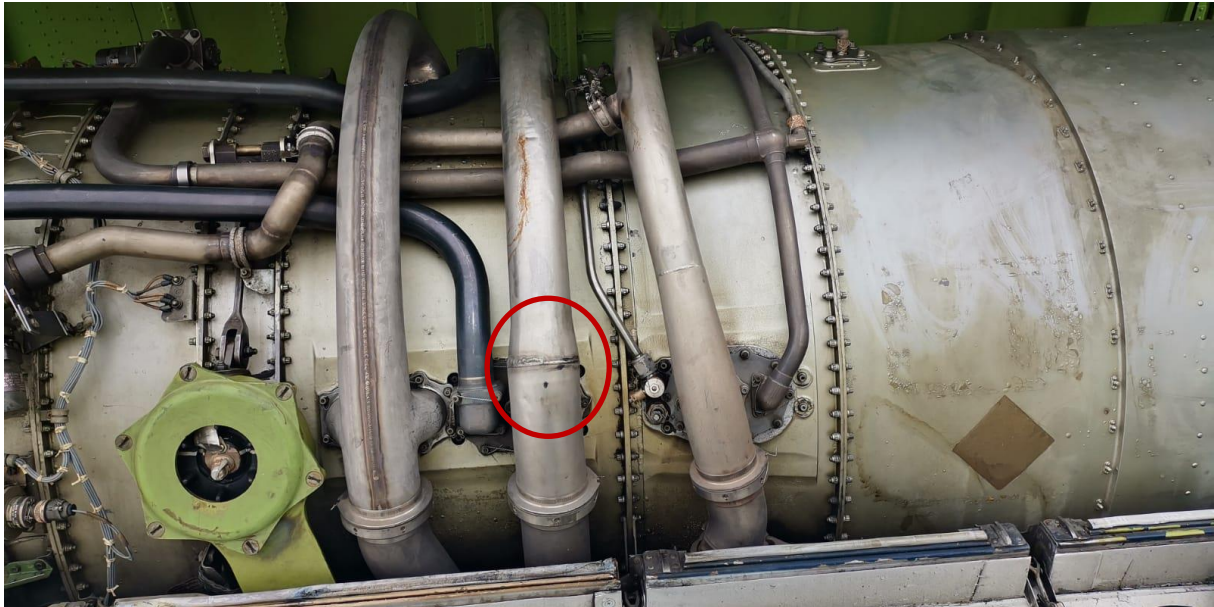
En la inspección para determinar el probable origen de la alarma de fuego, se encontró que el ducto de sangría de aire de la 8va etapa del compresor del motor 3 tenía una fisura.

Imagen 3. Vista superior del motor 3, indicando el lugar de la fisura.

La perforación en el del ducto de sangría de aire de la 8va etapa del compresor del motor 3 se generó desde dentro de la pieza, haciéndola invisible e indetectable hasta el momento de la falla, de acuerdo al estándar de inspección de la misma.

Este factor, configurado en la fatiga en el ducto de la octava etapa del compresor, fue factor principal en la cadena de sucesos ocurridos.

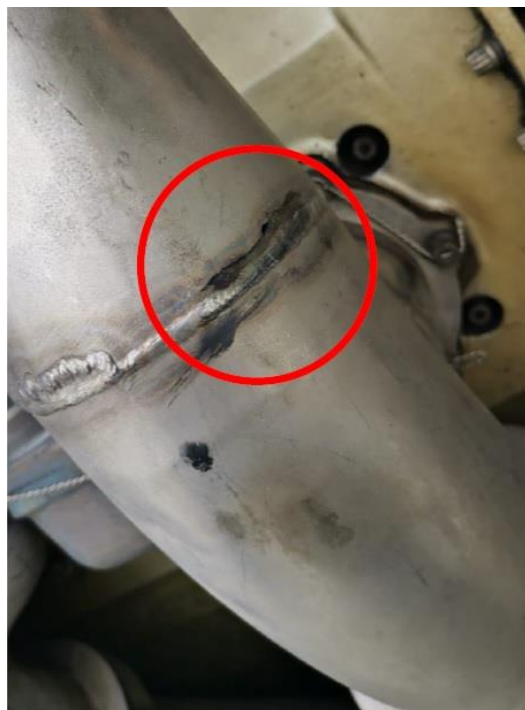
Imagen 4. Detalle de la fisura cercana a la soldadura.

Falla en el material del ducto de sangría de la 8va etapa del compresor, en el motor 3 de la aeronave.
