INFORME FINAL

Caso N° 635

LV-MBZ

ACCIDENTE DE AERONAVE PRIVADA

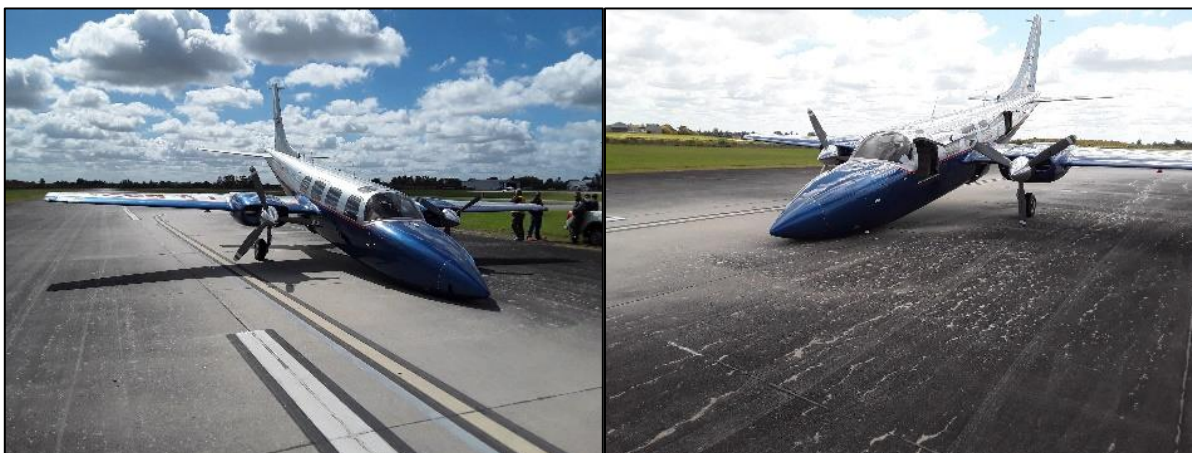
Imagen 1. Posición final de la aeronave sobre la pista del aeropuerto internacional Ángel S. Adami, SUAA.

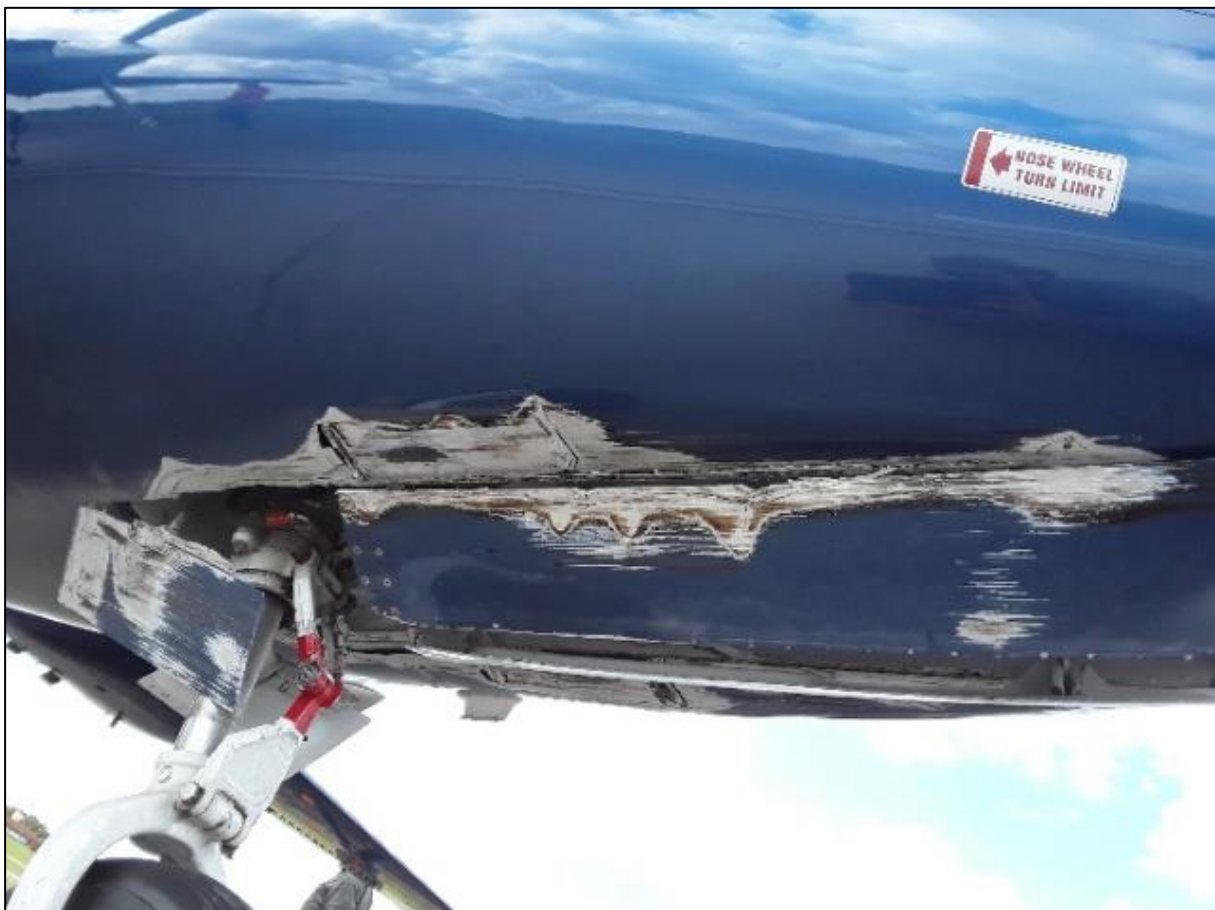
La aeronave sufrió daños en sus compuertas de tren de nariz, afectando el acrílico que recubre los faros, ubicados en la parte inferior/frontal. Sufrieron daños las antenas ubicadas en la parte inferior delantera del fuselaje. Debido a la caída de nariz del avión, la hélice izquierda golpea la superficie de la pista, dañando las puntas de las palas.

Imagen 2. Nótese pierna de nariz extendida a la izquierda, encontrándose la nariz del avión hacia la derecha; daños ocurridos.

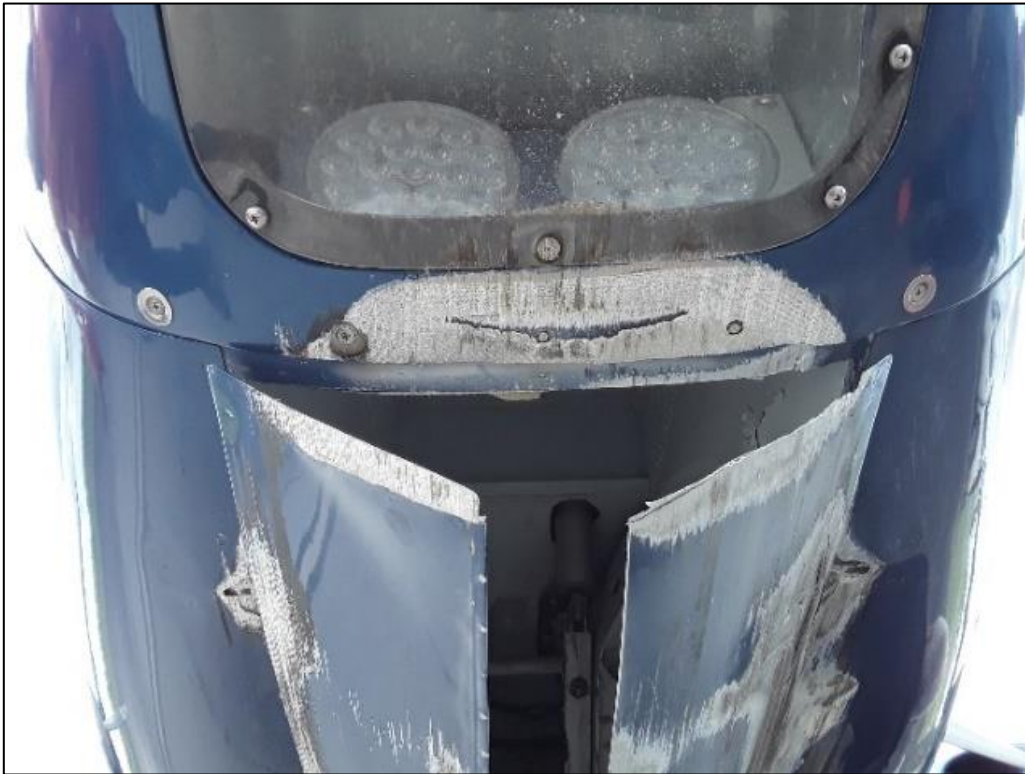
Imagen 3. Parte delantera del alojamiento del tren de aterrizaje de nariz y sus daños.

Los daños generados en el suceso fueron en sus compuertas de tren de nariz, afectando el acrílico que recubre los faros ubicados en la parte inferior/frontal, como también sufrieron daños las antenas ubicadas en la parte inferior delantera del fuselaje. Debido a la caída de nariz del avión, la hélice izquierda toco la pista, dañándose las puntas de las palas.

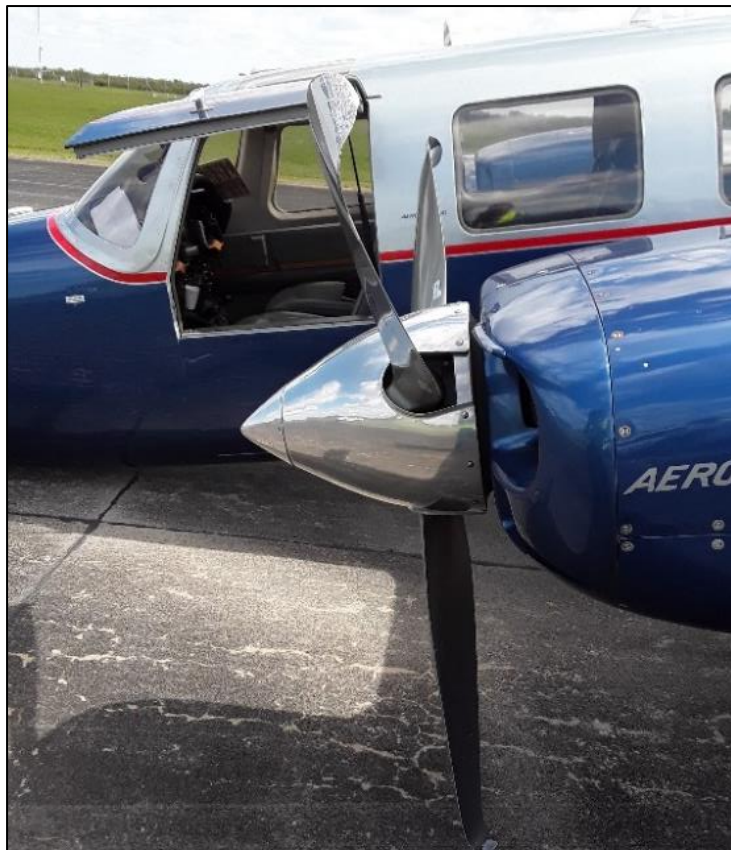
Imagen 4. Hélice izquierda, con sus puntas de pala dobladas.

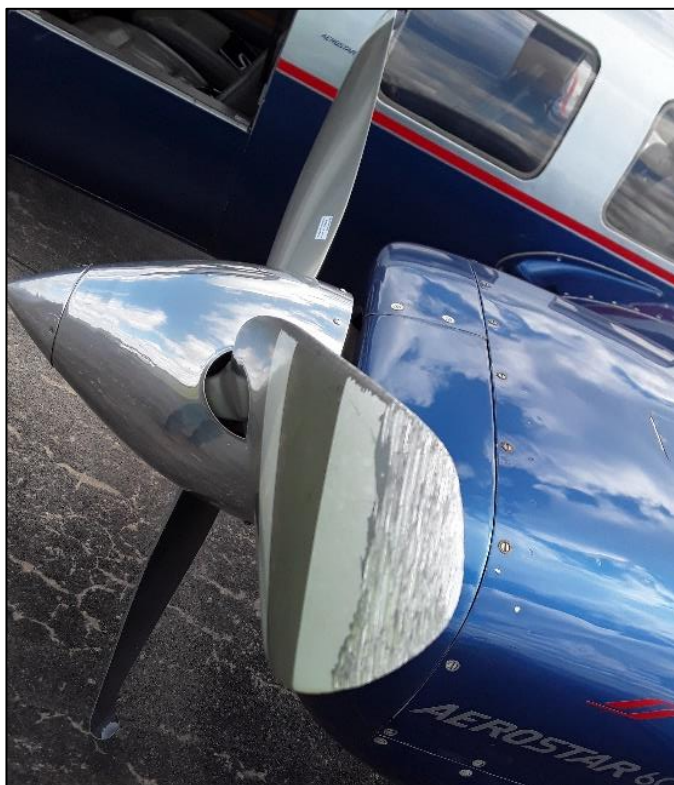
Imagen 4. Detalle del daño en las puntas de pala de la hélice izquierda.

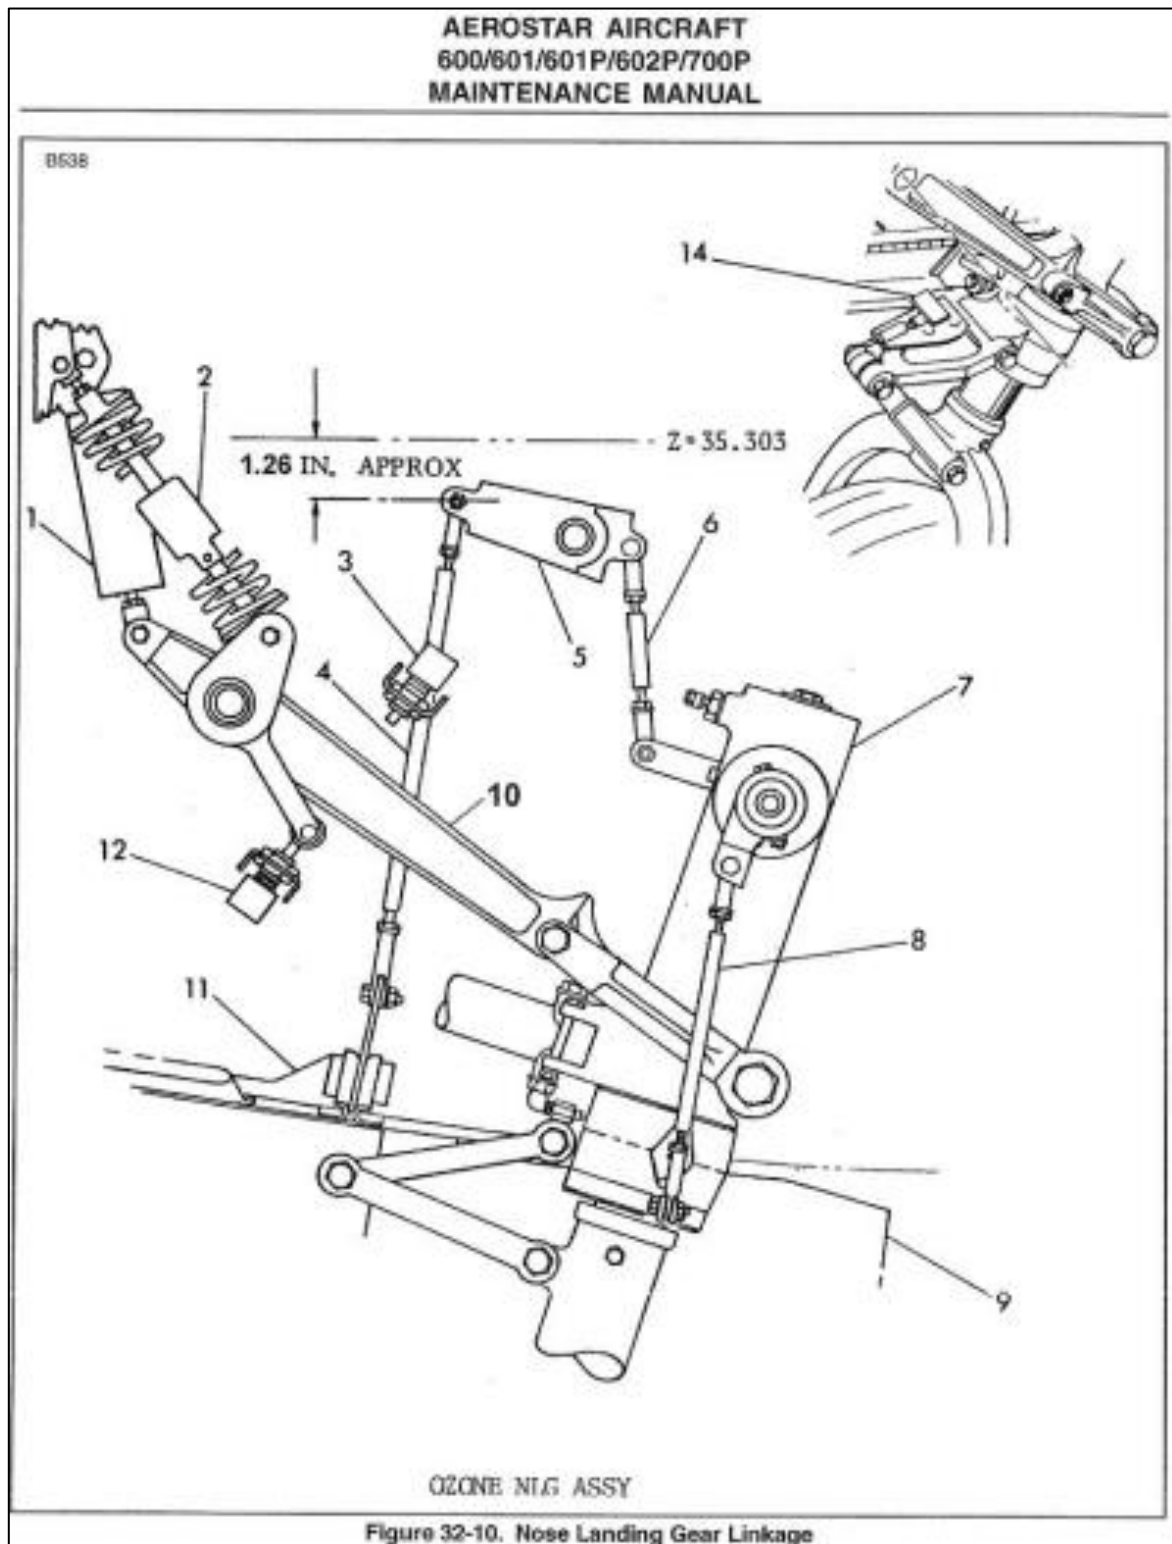
El problema se generó en el actuador del tren de nariz, el cuál convierte la presión hidráulica a energía mecánica para retraer o extender el tren de nariz, trabajando también como traba del tren de nariz.

El colapso de la pierna de nariz del tren de aterrizaje sucedió a raíz de una falla de material, específicamente de un packing interno del actuador en el pistón principal de retracción y extensión de tren de nariz, a continuación, se muestran las imágenes del manual de mantenimiento de la aeronave, donde puede diferenciarse los componentes mencionados.

Imagen 7. Figura 32-10 del manual de mantenimiento de la aeronave, donde se observa el pistón principal de retracción y extensión de tren de nariz, identificado con el número 1.

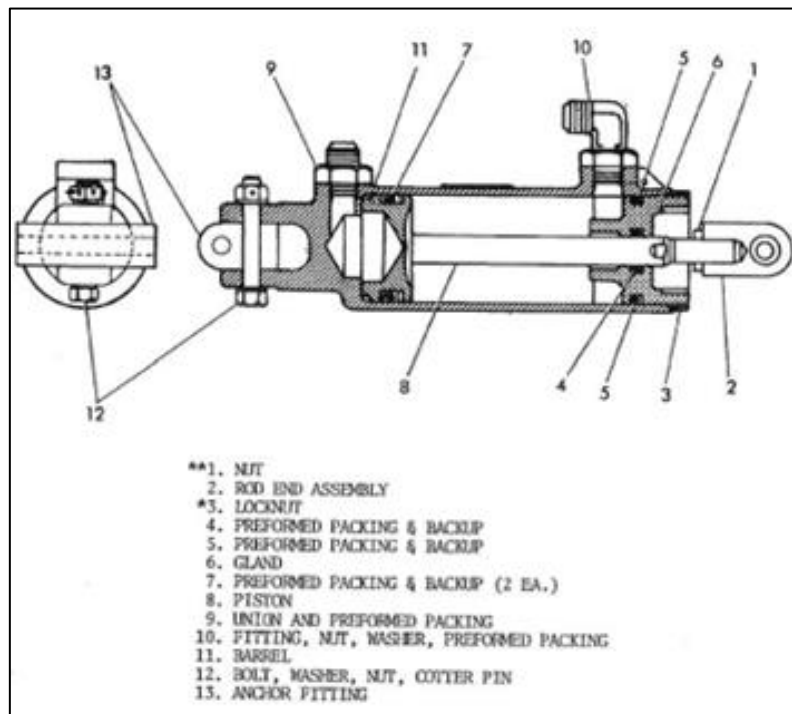
Imagen 7. Corte transversal del pistón de retracción y extensión, donde se observa el packing que presentó la falla, identificado con el número 7.

La falla del packing mencionado causó que la presión del fluido hidráulico encargada de desplazar el componente móvil del actuador se perdiese dentro del sistema, por lo que este actuador no podía sostener el sistema de la pierna de nariz del tren de aterrizaje.

El accidente se ocasionó por la falla de material, un packing presente en el actuador del tren de nariz falló en su función de sellar, permitiendo el pasaje del fluido hidráulico, por lo que la función de trabar el tren de nariz no fue cumplida.

La falla fue interna al pistón, por lo que la transferencia de fluido no fue visible.

Falla en el sellado de un packing presente en el pistón de actuación y traba de la pierna de nariz del tren de aterrizaje.

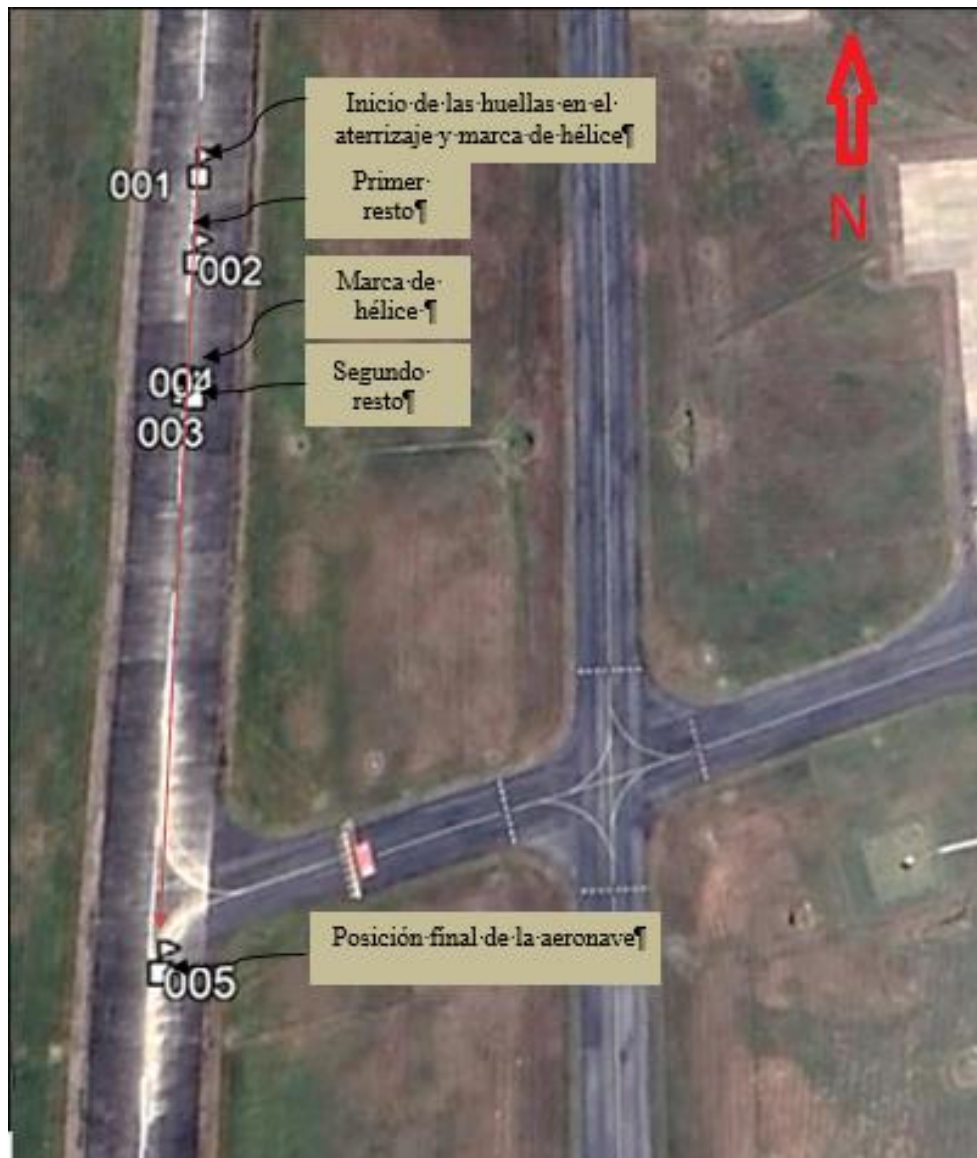
Imagen 8. Contactos con el suelo y posición final de la aeronave.

La diseminación de restos se redujo a pintura desprendida, restos de antenas y escasas esquirlas de metal.
