Comisión Investigadora de Accidentes e Incidentes de Aviación

## **INFORME FINAL**

### **CX-AHQ**

## **ACCIDENTE DE AERONAVE DE AVIACION GENERAL**

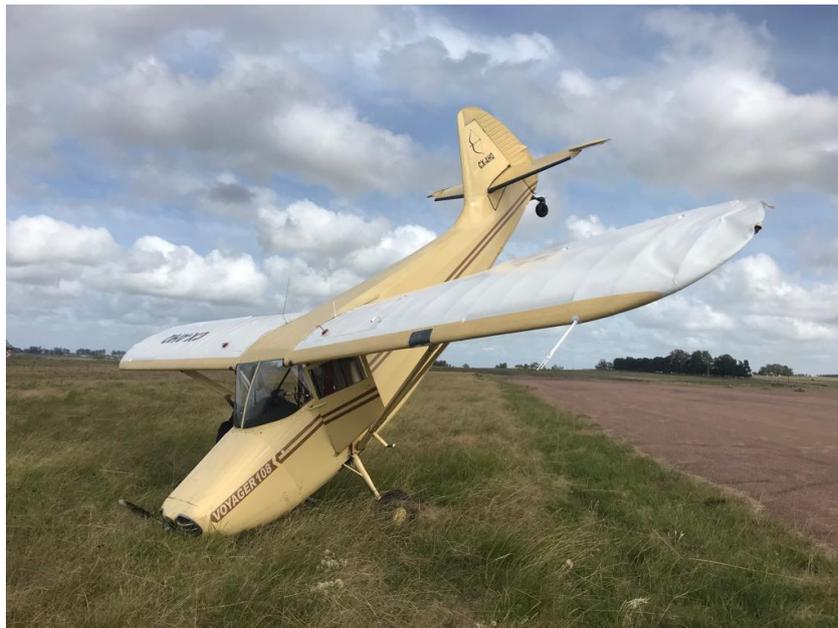
La aeronave realiza tres rebotes, siendo en el último de estos donde se produce la excursión de pista.

Imagen 1. Posición final de la aeronave.

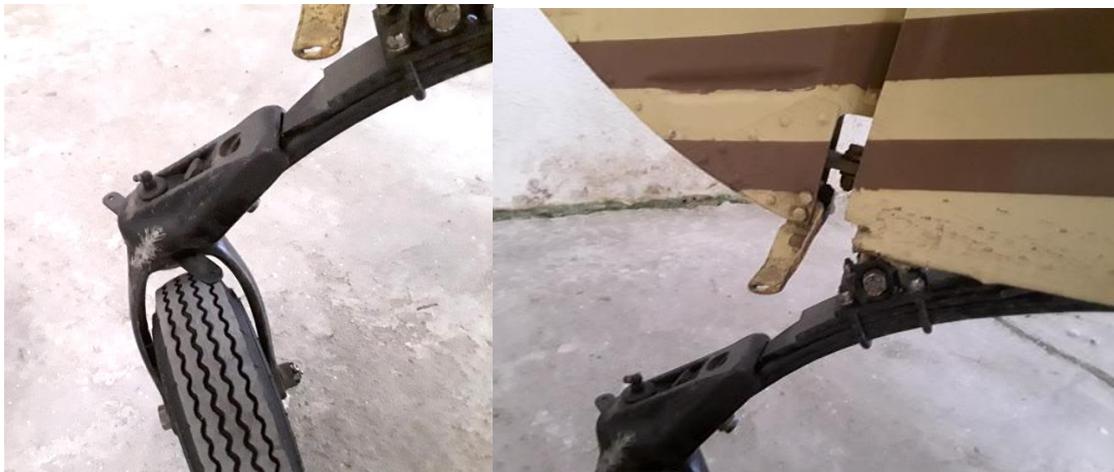
Al momento del suceso se constató por personal de la C.I.A.I.A que la rueda de cola no poseía los resortes que la mantiene a su posición alineada con el timón de dirección, tal como lo detalla el manual de partes de la aeronave y el manual de operación del propietario.

Asimismo, el soporte instalado en el timón de cola que la vinculaba con la rueda, no era el indicado por el fabricante en el manual de partes.

Estos desvíos se encontraban presentes al momento de la renovación del certificado de aeronavegabilidad, pero no fueron anotados como irregularidades.

Imagen 4. Rueda de cola de la aeronave luego de la excursión de pista, habiéndose confirmado que los resortes ausentes no se perdieron en el suceso.

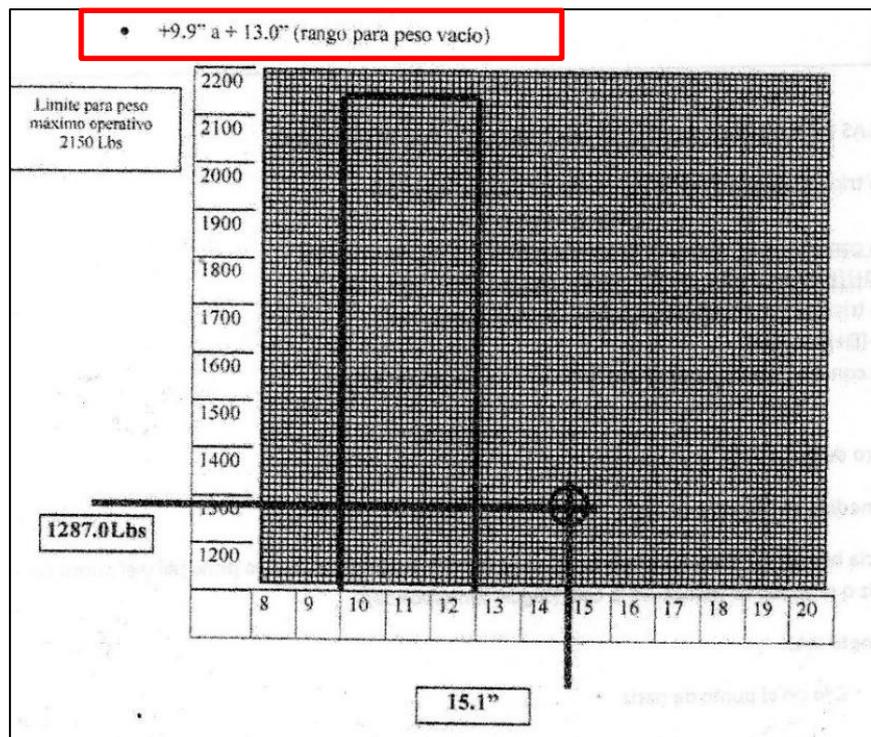
Imagen 6. Grafica de Peso y Balance

El día 21/07/2021 se realizó una medición de peso y balance. Según el Certificado Tipo de la aeronave, tal como lo muestra el rectángulo rojo de la imagen 5, el centro de gravedad debería estar entre 9,9" y 13.0". Este cálculo era erróneo debido a la toma del datum en forma incorrecta

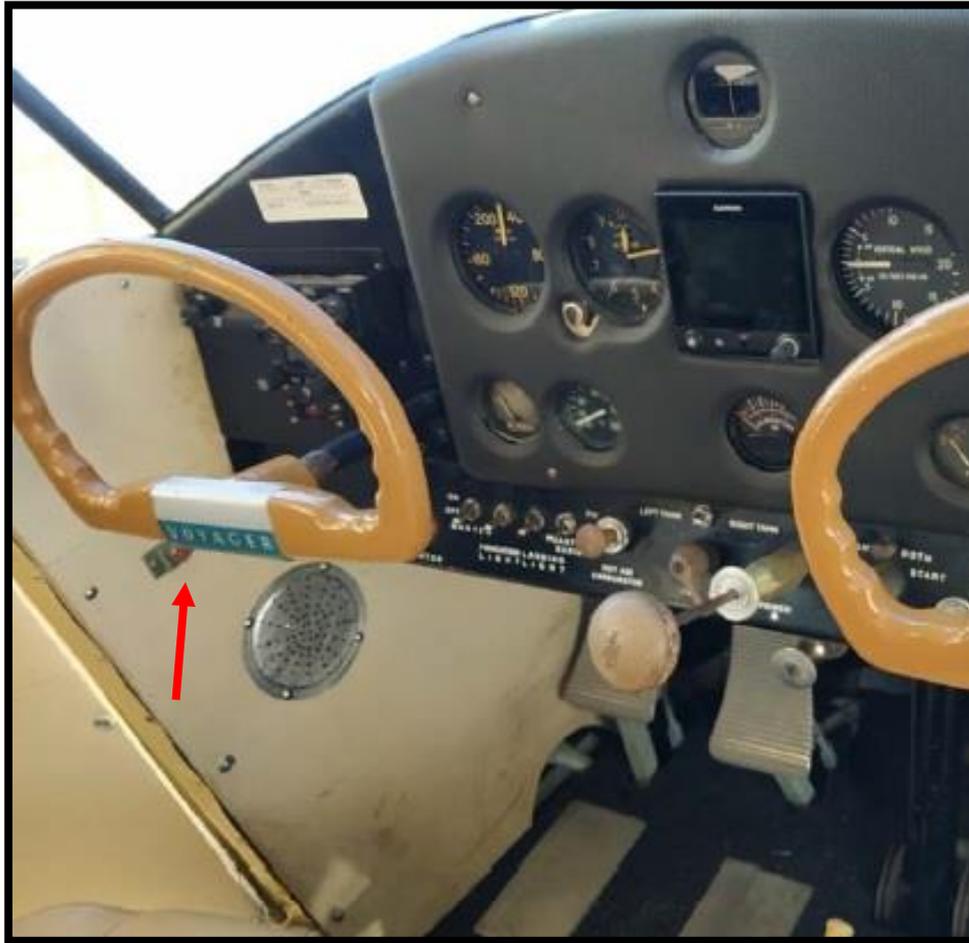
La aeronave contaba con comunicación interna, que consistía en auriculares tipo vincha con micrófono incluido, la que poseía, según testimonio de los protagonistas, una gran cantidad de ruido blanco que molestaba en la comunicación interna.

A su vez, ubicado en el parante lateral izquierdo, se ubicaba un botón en modo switch; el cual debía ser pulsado cada vez que se quería cambiar el destino de la comunicación, ya sea interna o externa a la aeronave.

Imagen 8. El switch de comunicaciones está indicado por la flecha roja.

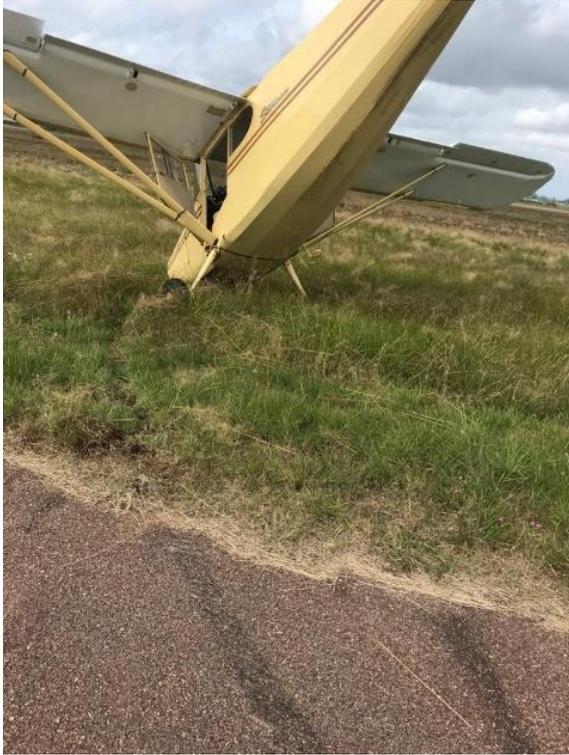
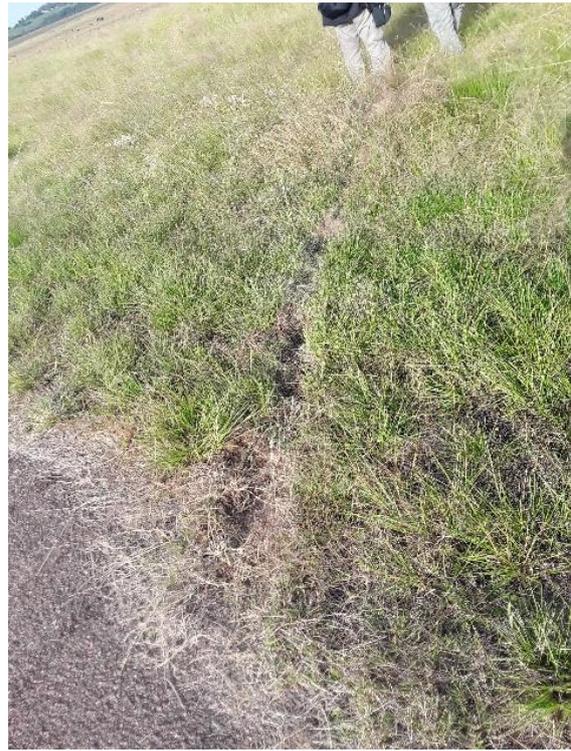
Según se constató al momento del suceso, la franja derecha de pista 07 no soportó el peso de la aeronave.

A su vez, la altura del pasto podría haber enmascarado cualquier tipo de anomalía topográfica del terreno, así como la probable fauna local.

El nivel de la franja derecha de pista 07, no se encontraba nivelada con el pavimento.

Imagen 10 y 11. Estado de franja de pista, a la izquierda al momento del suceso, a la derecha horas después.

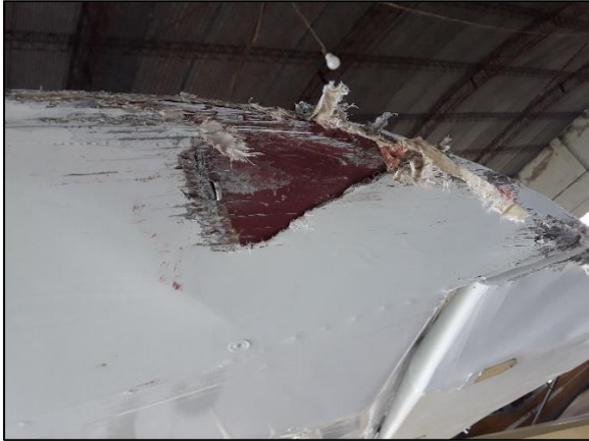
La aeronave sufrió daños en la estructura y piel de ala izquierda.

Imagen 12. Vista inferior de ala izquierda.

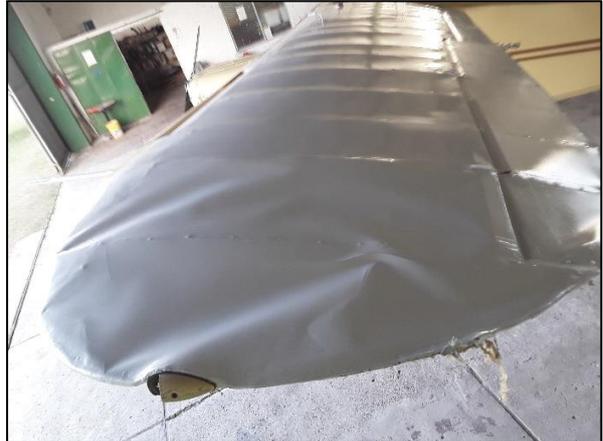
Imagen 13. Daño en luz de navegación.

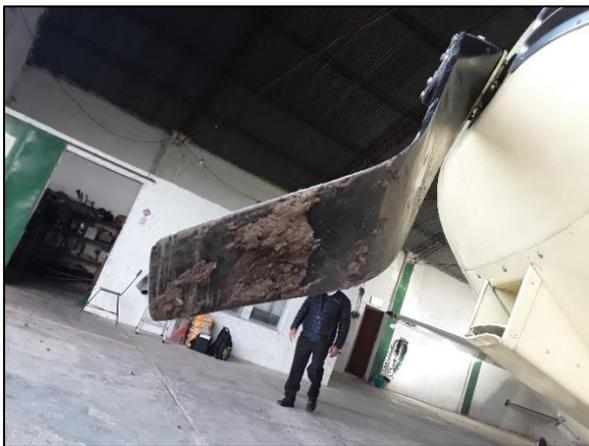
También sufrió daños la hélice en ambas palas.

Imagen 14. Extremo de hélice dañado.

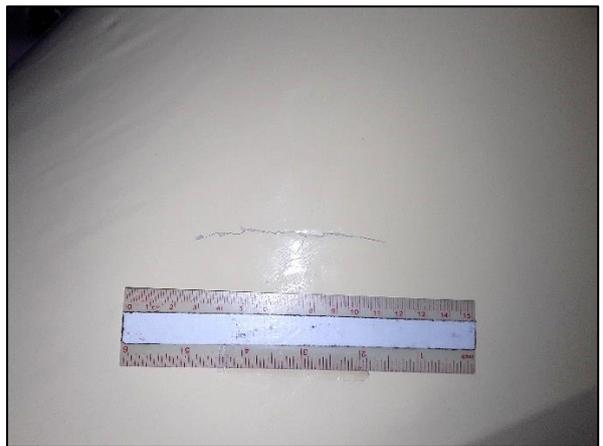
Se constataron rajaduras en el fuselaje de la aeronave próximo al estabilizador de cola, en su lateral izquierdo.

Imagen 15. Rajadura en el fuselaje.

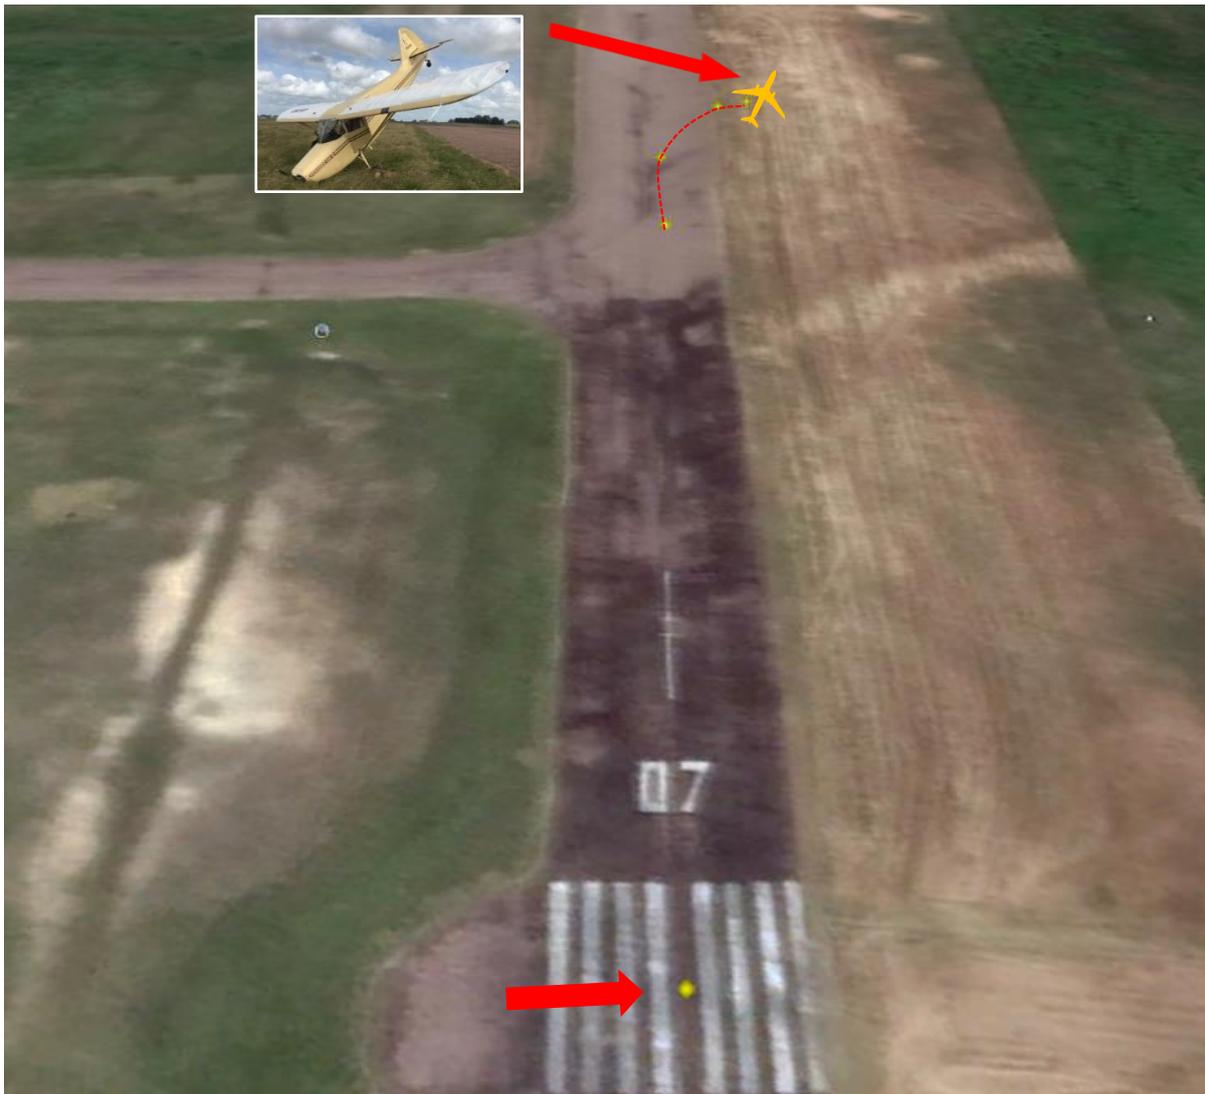
Imagen 16. Trayectoria de la aeronave en su excursión de pista; la flecha inferior señala el punto del primer toque sobre la superficie de la pista, mientras que la flecha superior señala la posición final de la aeronave.

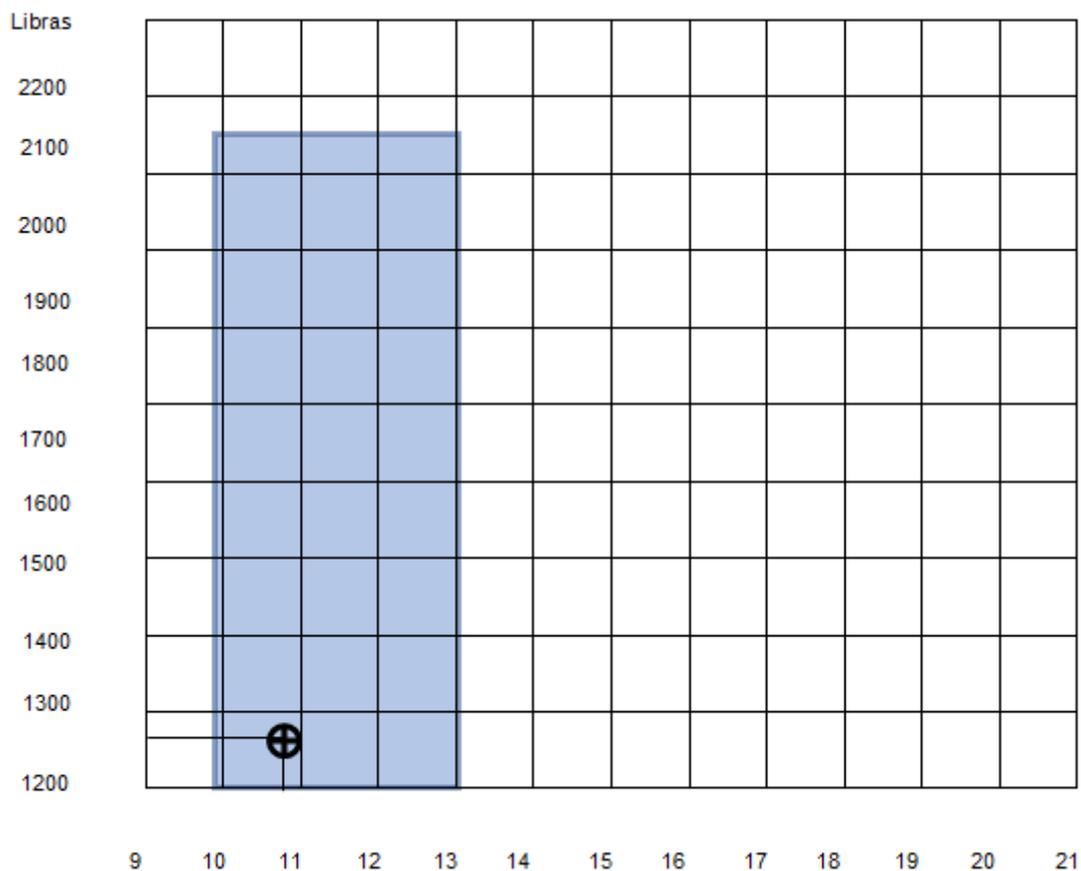
Si el cálculo del centro de gravedad se hubiera realizado considerando que el datum estaba por detrás del punto de apoyo principal, el resultado hubiera sido el siguiente:

Los detalles antes mencionados no tuvieron acción sobre el suceso investigado.
