# **INFORME FINAL**

Suceso N° 632

## **CX-BKV**

### **ACCIDENTE DE AVIACIÓN GENERAL**

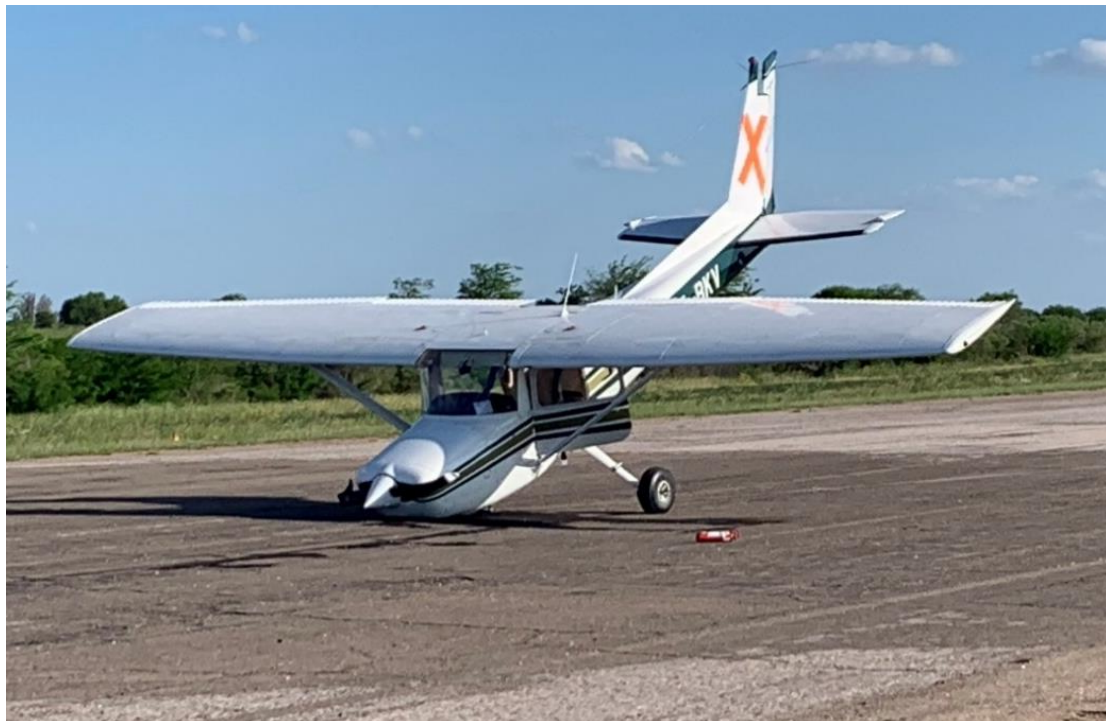
En el momento del aterrizaje sin flaps, la aeronave se desestabilizó, impactó y rebotó con el tren principal y la cola en el primer toque, se intentó acomodar la aeronave sin resultado positivo y vuelve a caer con más violencia quebrando la horquilla y la sujeción al amortiguador del tren de nariz, colapsando la estructura, lo que provoca que el avión impacte con la hélice sobre el pavimento de la pista y que el carenado de la nariz se arrastre sobre el suelo, deteniéndose a 500 m aproximadamente de la cabecera 02.

Imagen 1. Posición final de la aeronave antes de ser removida del sitio.

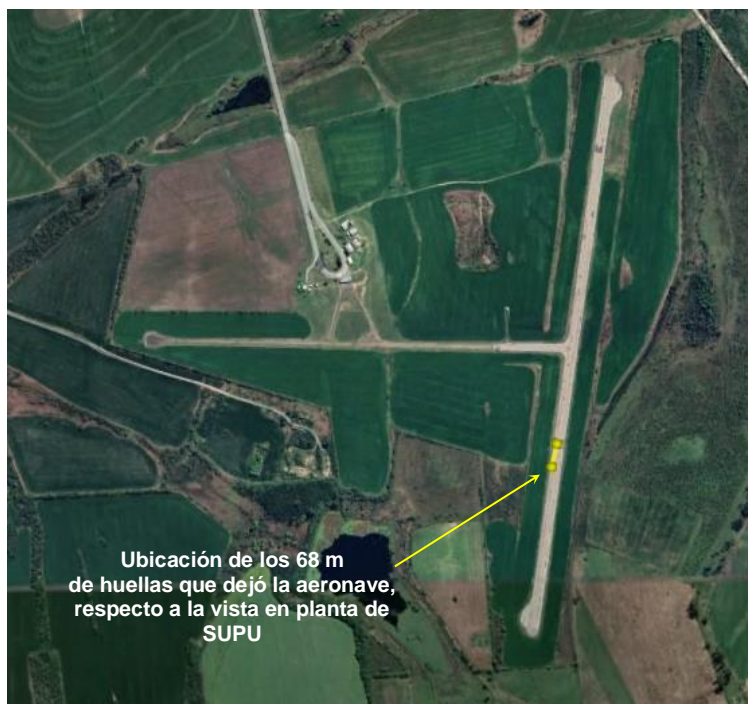
En el momento del aterrizaje en pista 02 de SUPU, la aeronave se desestabilizó, golpeando la pista y la estructura del tren de nariz, lo que provoca que el avión impacte con la hélice sobre el pavimento de la pista, deteniéndose luego de 68 metros de huellas sobre la pista, a una distancia de aproximada de 500 m de la cabecera 02.

Imagen 4. Vista de la ubicación de las huellas dejadas sobre la pista.

La aeronave dejó unos 68 m de huellas desde el roce de la cola en el intento de aterrizar, quedando a 500 m aproximadamente de la cabecera 02.

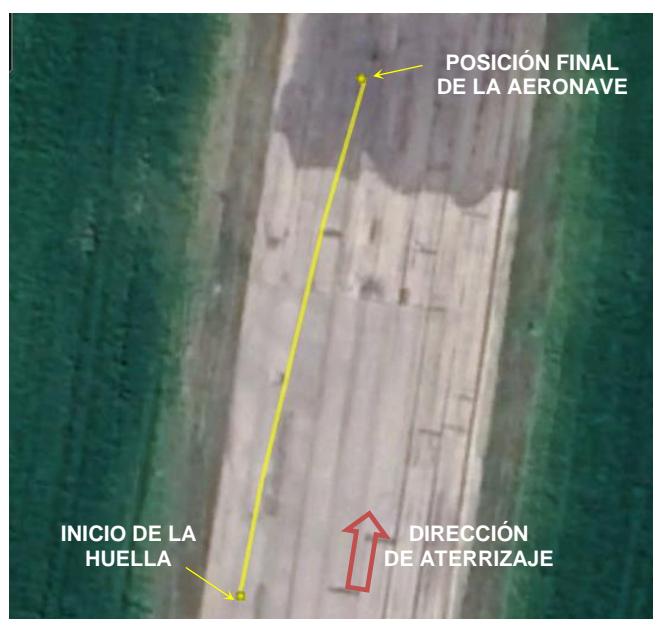
Imagen 5. Inicio de las huellas de la hélice contra el pavimento de la pista 02.

En el intento de no irse fuera de pista, la aeronave golpeó la pista con su tren principal y la cola, lo que llevó a rebotar y pegar fuertemente con el tren de nariz, lo que provocó que la horquilla y la sujeción al amortiguador del tren de nariz, colapsara la estructura, causando que el avión impacte con la hélice y provocando además que el carenado del motor se arrastre sobre el pavimento de la pista.

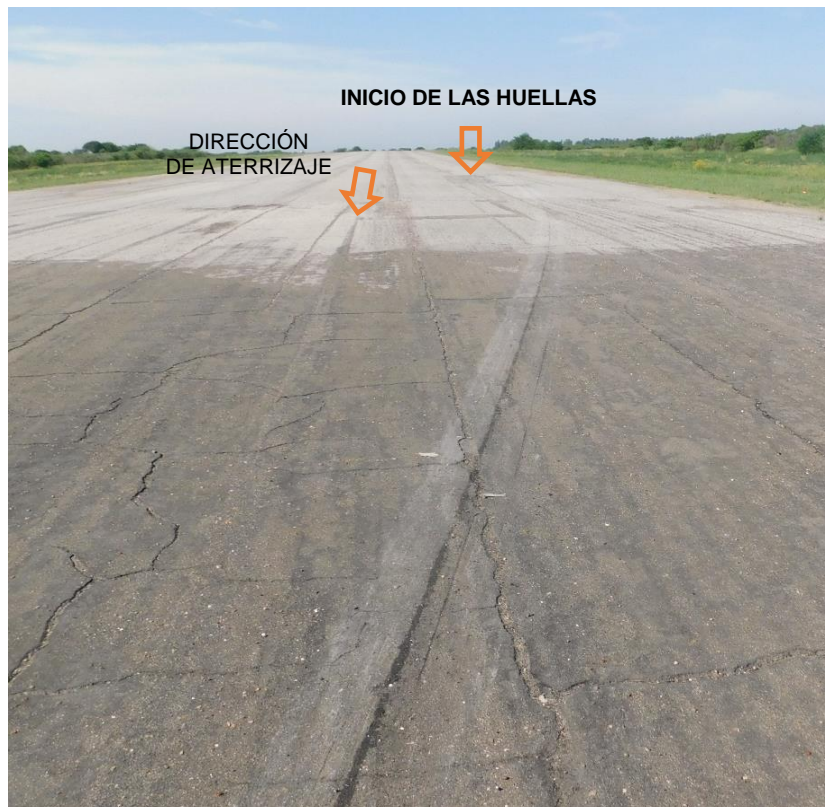
Imagen 6. Inicio de las huellas de la hélice contra el pavimento de la pista 02.
