Comisión Investigadora de Accidentes e Incidentes de Aviación

INFORME FINAL

Caso N° 637

INCIDENTE GRAVE DE AERONAVE AVIACIÓN GENERAL

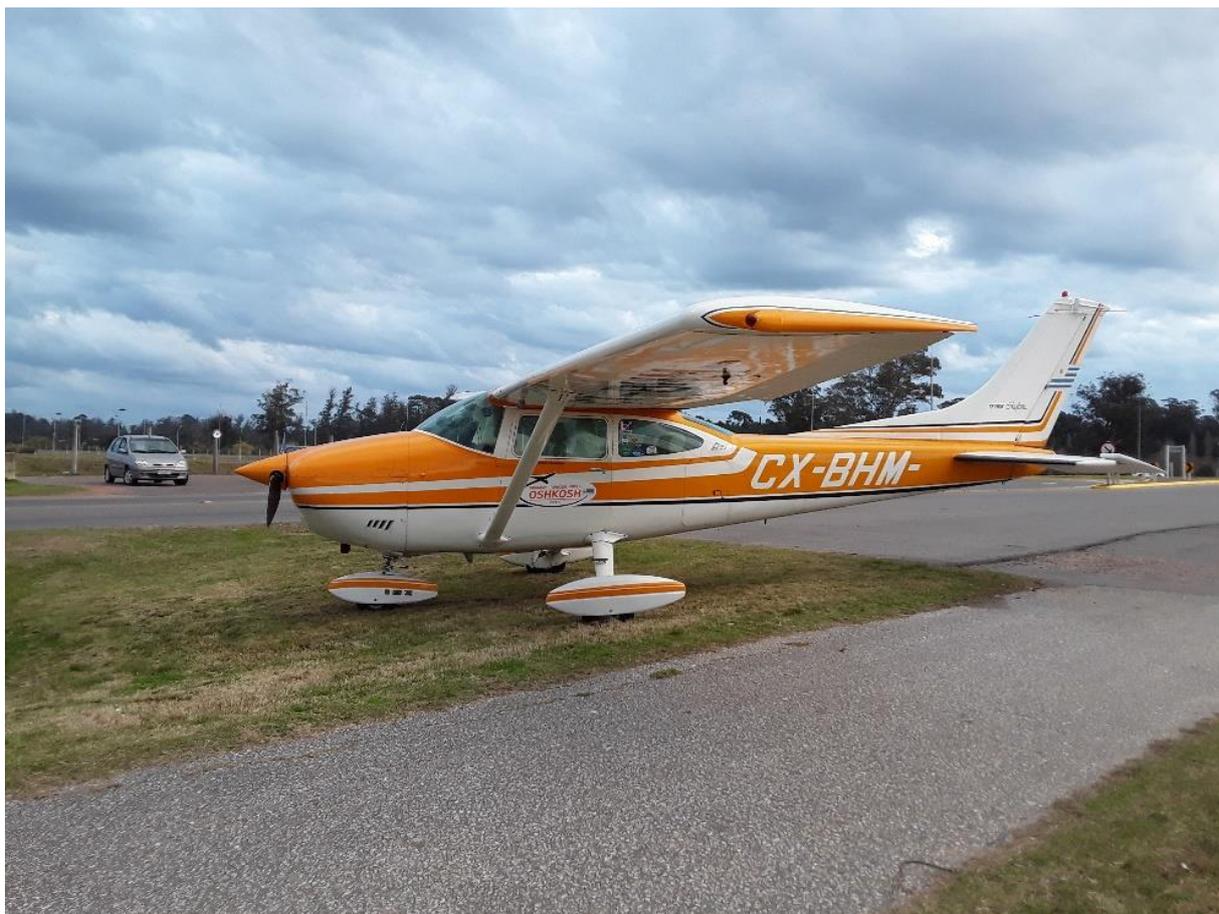
Intentando detener la aeronave dentro de los límites de la pista, la aeronave rompe el tejido perimetral de la cabecera 02, excursionando fuera de los límites del aeródromo, deteniéndose a escasos metros de la avenida próxima al umbral de pista, dejando huellas marcadas sobre el asfalto producto del frenado.

Imagen 1. Posición final de la aeronave

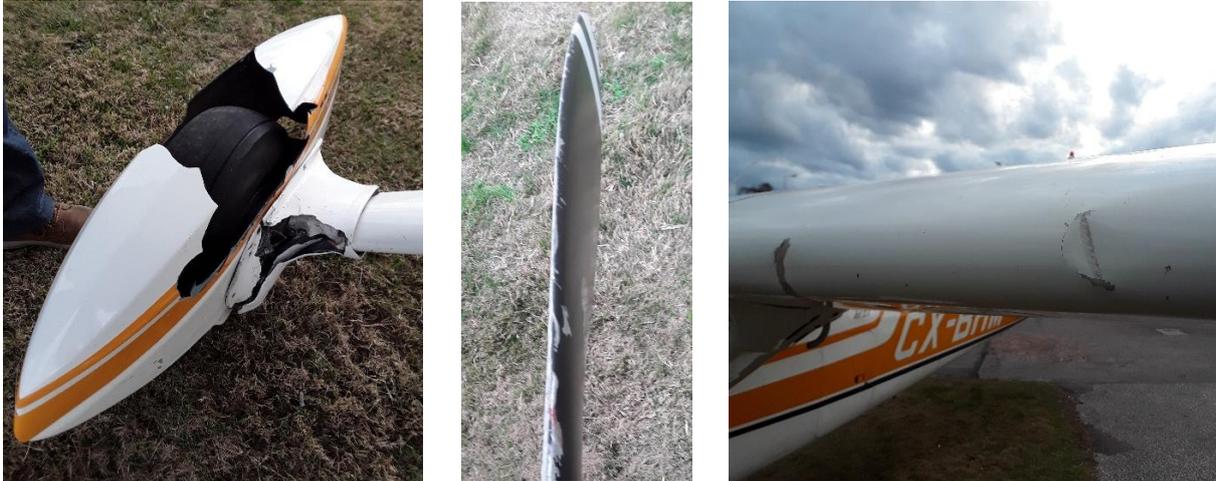
La aeronave sufrió daños en su carenado de rueda principal derecha, pequeñas marcas en el borde de ataque de su hélice, así como golpes y marcas en el borde de ataque del ala izquierda ocasionado por un pique de madera del alambrado existente en el perímetro del aeródromo. También se hallaron marcas y daños en el spinner.

Imágenes 2, 3 y 4: Daños en la aeronave.

Los daños de la aeronave se dieron por alcance con el tejido perimetral del aeródromo, el cual se dañó en el suceso.

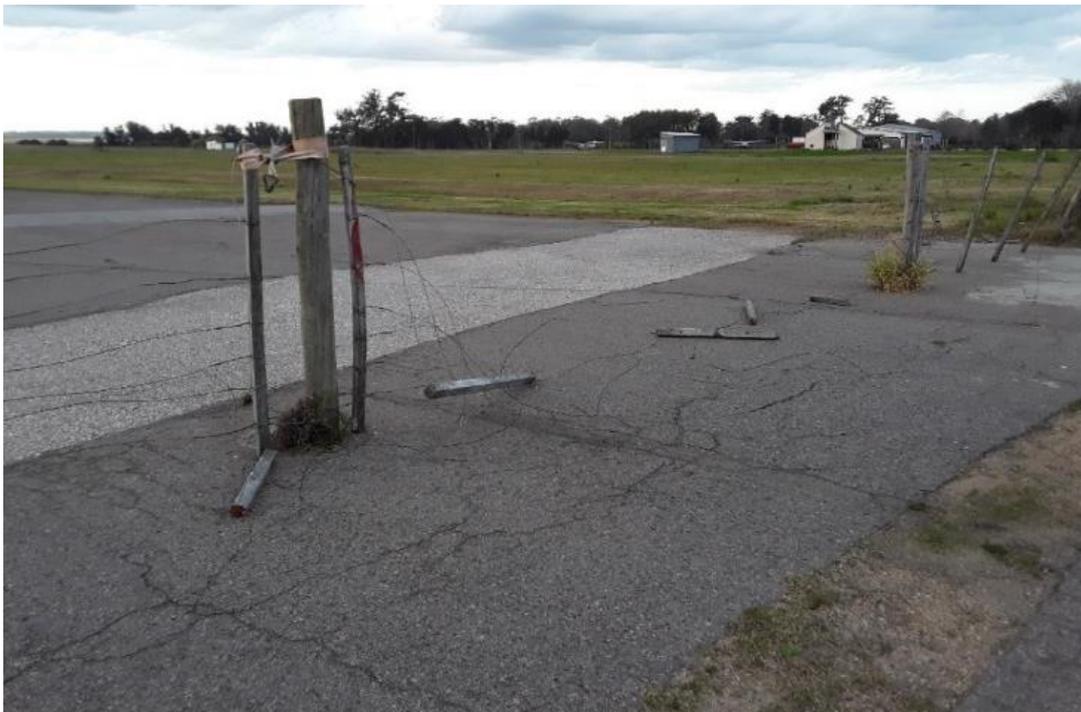
Se vio afectado el alambrado perimetral del aeródromo, próximo al final de pista 20.

Imagen 5. Daños en el tejido perimetral del Aeródromo.

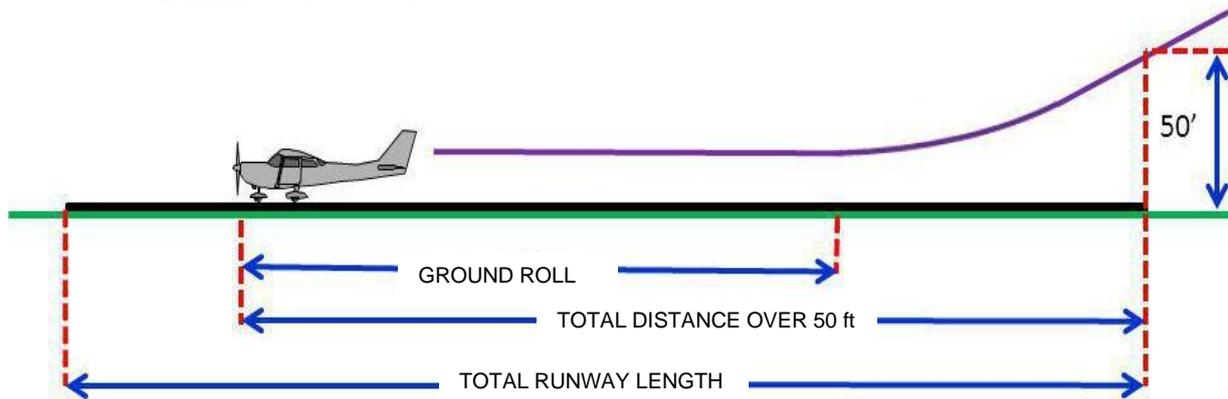
Imagen 8. Esquematzación de los conceptos numerados en la figura anterior.

Considerando la tabla de la imagen numero 7, sabiendo que la aeronave despegó FULL de combustible de SUAA, con 4 personas a bordo, la temperatura y el viento reinante, la distancia necesaria para detener totalmente la aeronave era de 238 metros. La aeronave aterrizó con un remanente de pista de 200 metros, lo que implica, al momento del aterrizaje, una distancia de pista remanente insuficiente.

Las huellas encontradas indicaron que se aplicó máximo freno a 230 metros del punto de aterrizaje sabiendo que por la tabla de la imagen 7, se considera máximo freno desde el momento del toque con la superficie de la pista.

La configuración de la aeronave en el momento del aterrizaje era de FLAPS a 20° con 60 nudos de velocidad. La distancia necesaria antes mencionada se dio con los FLAPS a 40° tal como se indica en la Imagen 7.

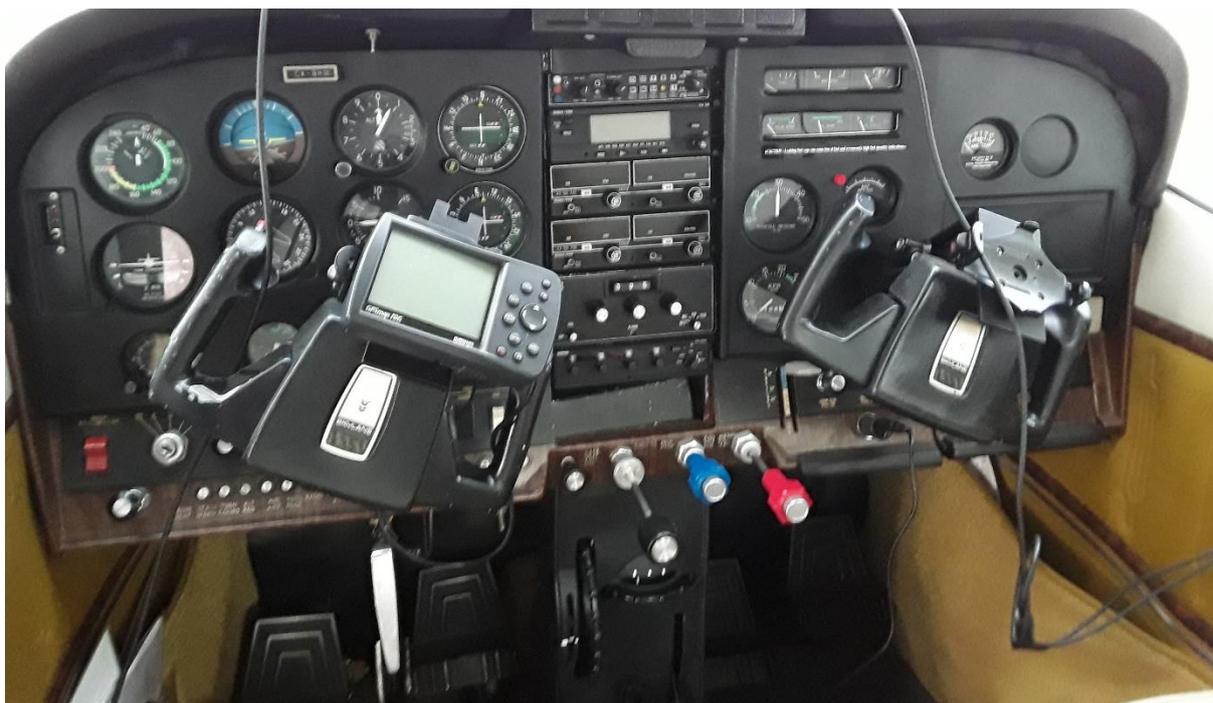
No fue posible acceder a la información del vuelo, cuando esta le fue solicitada al piloto, quien manifestó que no tenía instalada dentro del mismo una tarjeta de memoria.

Imagen 9. Sistema de Posicionamiento Global en el comando del piloto.

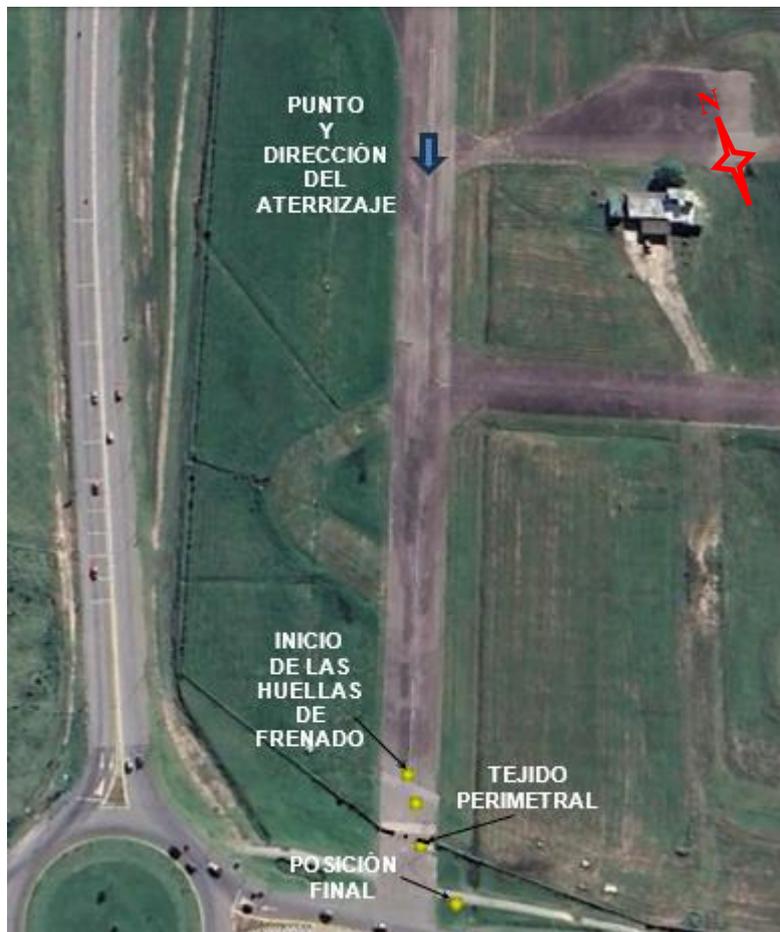
La aeronave y los restos de fibra y de cerco perimetral, producto del impacto, fueron encontrados varios metros fuera del límite del aeropuerto.

Imagen 11. Representación de la secuencia de hechos.
