# **INFORME FINAL**

Suceso N° 642

## **LV-MYA**

### **INCIDENTE GRAVE DE AERONAVE COMERCIAL**

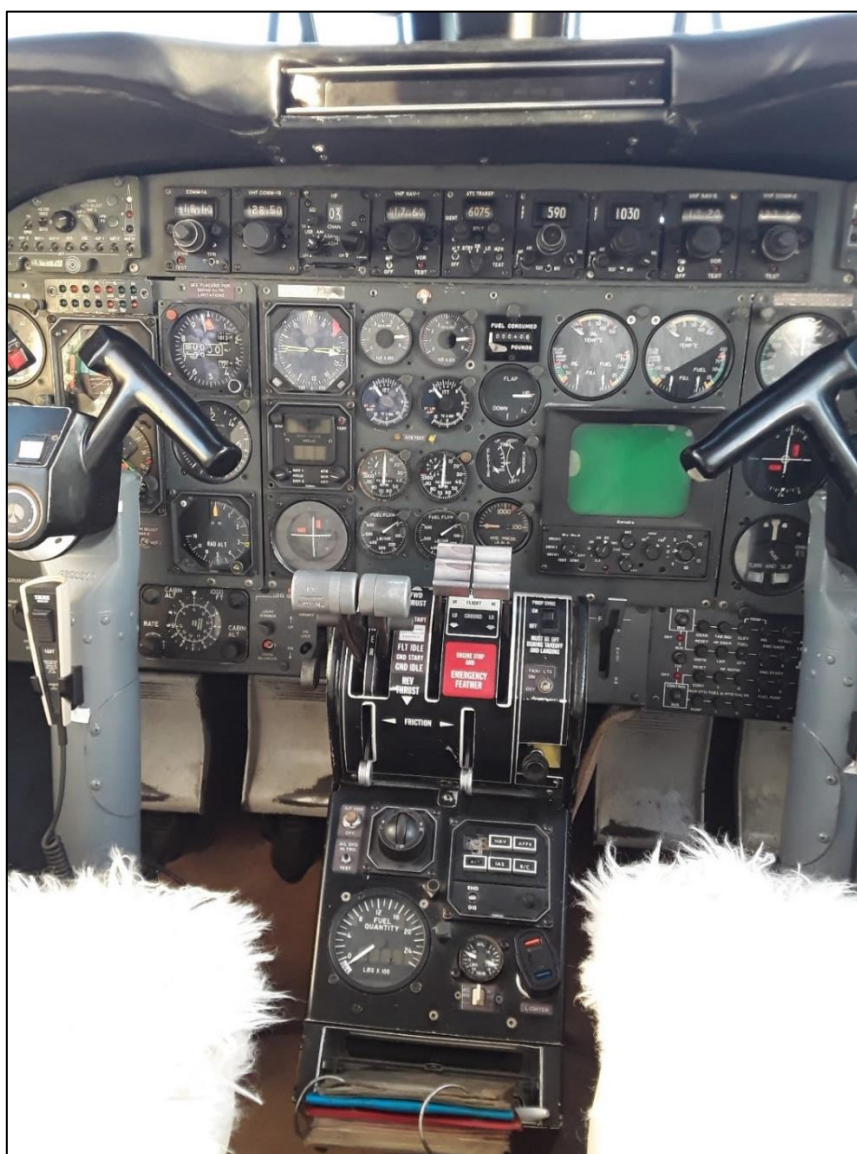
Imagen 1. Panel de Instrumentos de la aeronave.

Ya con vuelo estabilizado a 16.000 pies de altitud y 70 millas después de despegar, la tripulación advierte la presencia de olor a plástico quemado y humo blanco proveniente del margen superior izquierdo del panel de instrumentos principal.

Esta OMA destacó personal a los efectos de trabajar sobre la aeronave; se constató que el fusible que alimenta la electrónica de los equipos de comunicación no se encontraba en su posición correcta, reparando el detalle.

No se encontraron daños por calor o marcas de humo.

La OMA interviniente no encontró marcas de calor o humo, pero debió trabajar sobre un fusible presente en el área. Este fusible puede haber generado un recalentamiento menor con su consiguiente olor.

La OMA interviniente corrige un fusible en el área afectada.
