INFORME FINAL

Caso Nº 648

CX-LUR

ACCIDENTE DE AERONAVE COMERCIAL

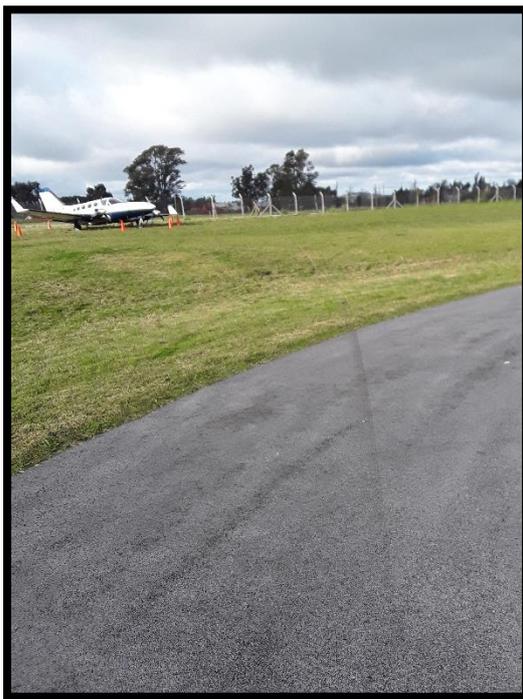
Imagen 1. Marcas sobre el taxiway.

En la imagen a continuación, se ven marcas de frenado consistentes con la trayectoria sobre el césped en la excursión desde la calle de rodaje.

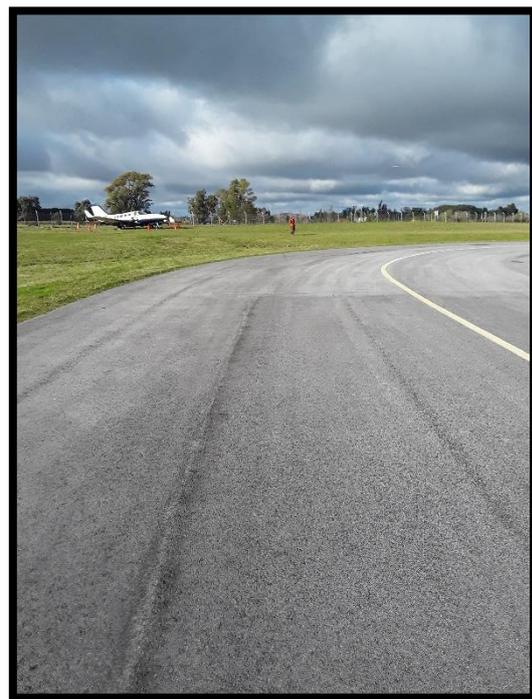
Imagen 2. Vista general del lugar.

Puede verse a la aeronave accidentada a la izquierda de las imágenes.

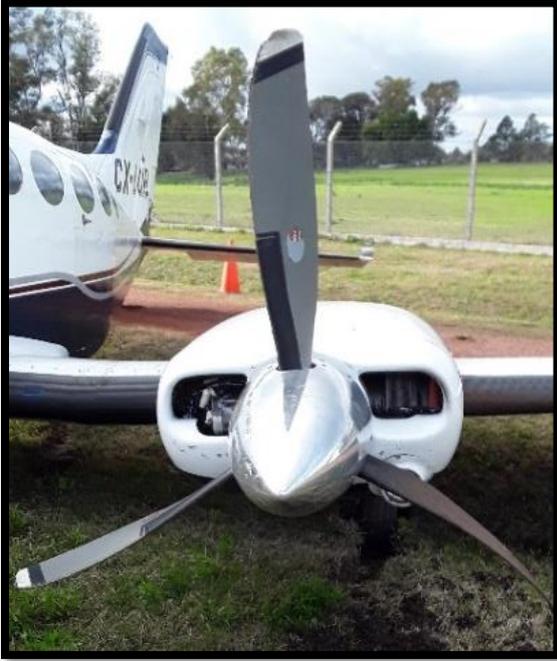
La aeronave sufrió daños en su hélice izquierda, así como de su gobernador de paso por alcance con la superficie. La hélice izquierda tomó contacto con el suelo mientras el motor se encontraba en marcha.

Imagen 4. Daños en la hélice izquierda.

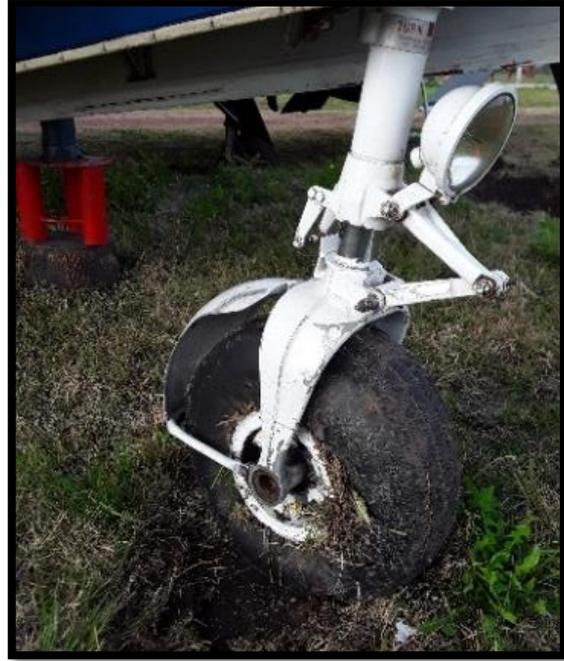
La barra de acoplamiento del tren de nariz se deformó debido al impacto de la aeronave contra las irregularidades del terreno, desplazándolo hacia atrás por la rotura de un componente del mismo.

Imagen 5. Daños en tren de nariz.

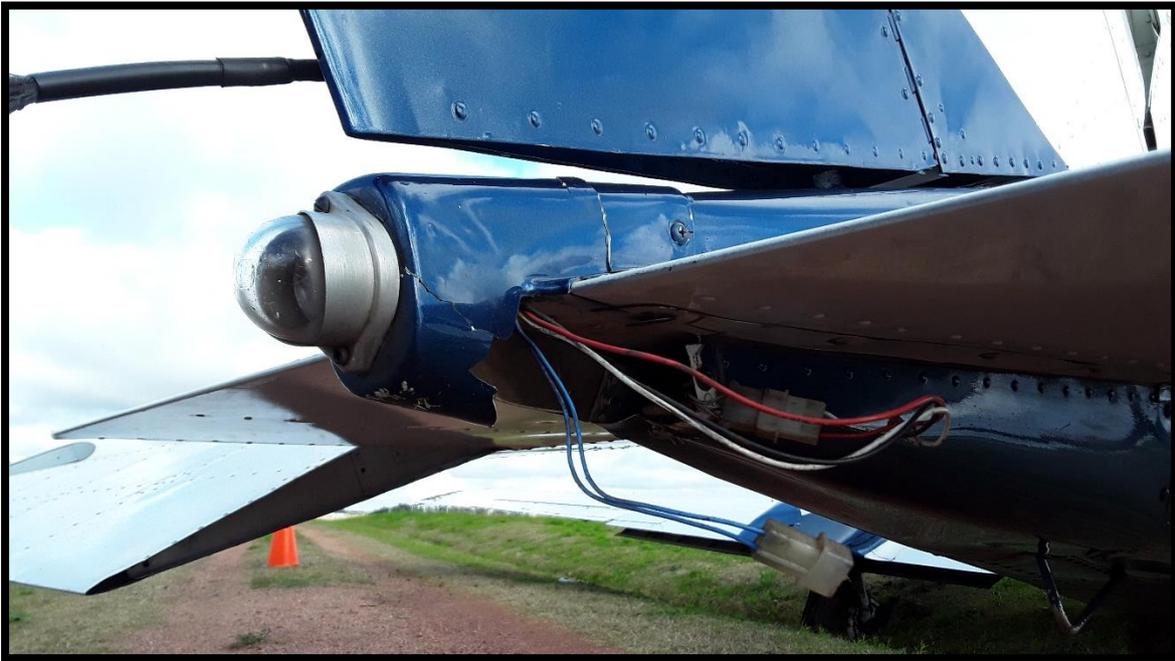
Se encontraron sobre el césped fragmentos de fibra del carenado del tren principal izquierdo, así como de los daños en la parte inferior trasera próximo a la luz de cola.

Imagen 6. Daños en la cola de la aeronave.

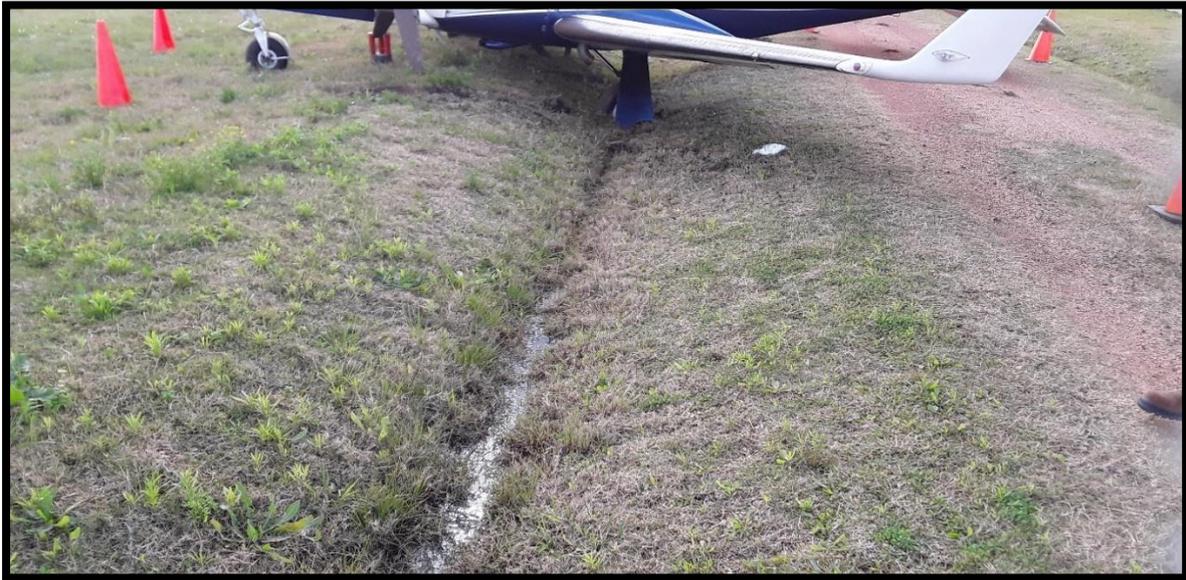
Se encontró combustible derramado sobre el terreno del lado izquierdo de la aeronave, en la cuneta con césped del camino perimetral del aeropuerto.

Imagen 7. Nótese el derrame de combustible en la cuneta de la calle perimetral de SUAA.

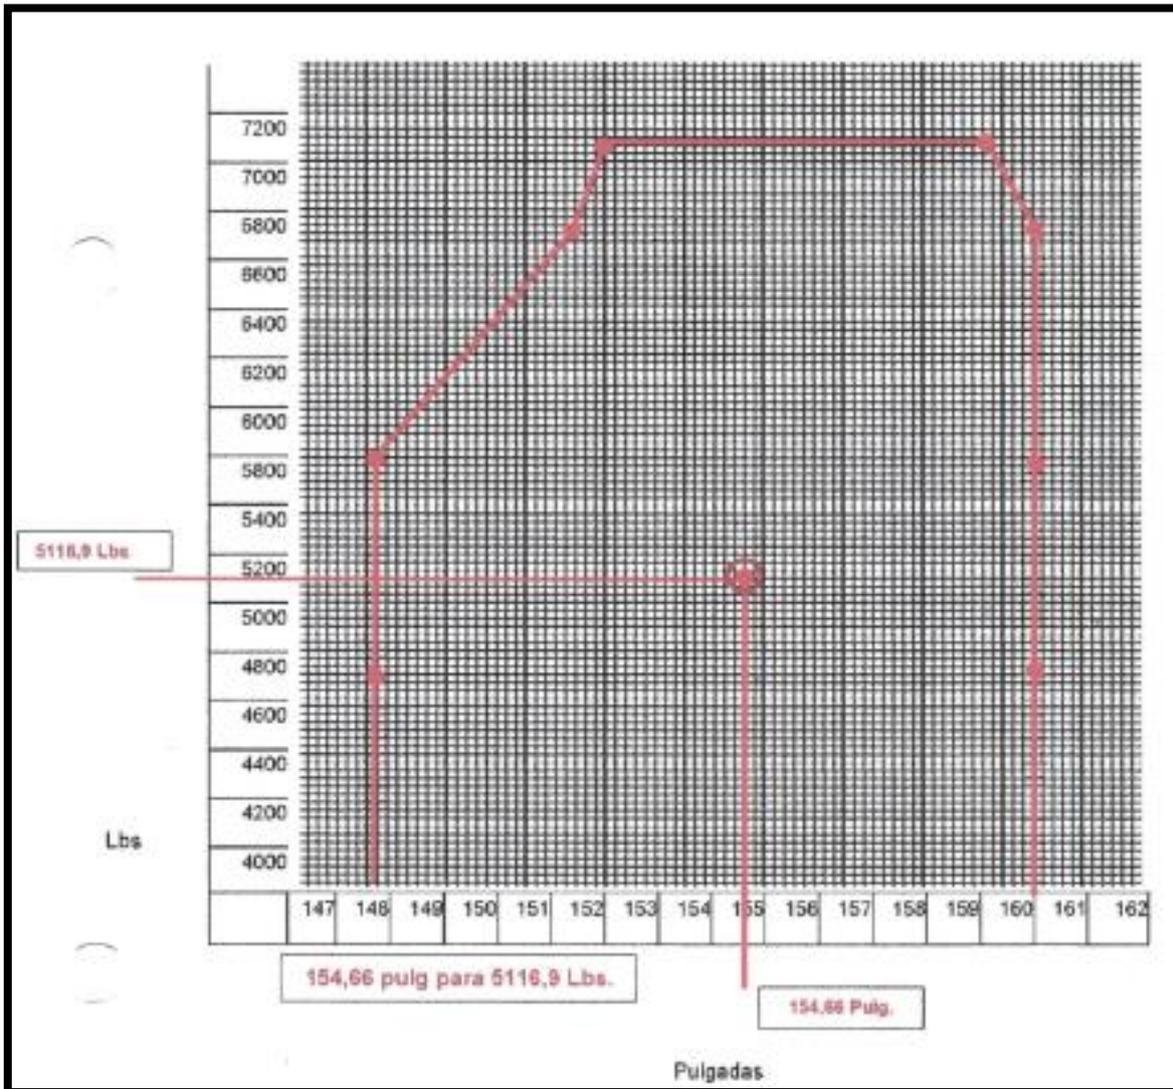
Imagen 16. Gráfica incluida en el peso y balance vigente.

De acuerdo a los límites escritos en el STC, la envoltorio se ve de esta forma y no como se mostró en la imagen 16.

Hay dos valores para la variación del CG delantero y dos para el trasero y no como fue expresado en la fabricación de la envoltorio del peso y balance, donde existe un punto extra.

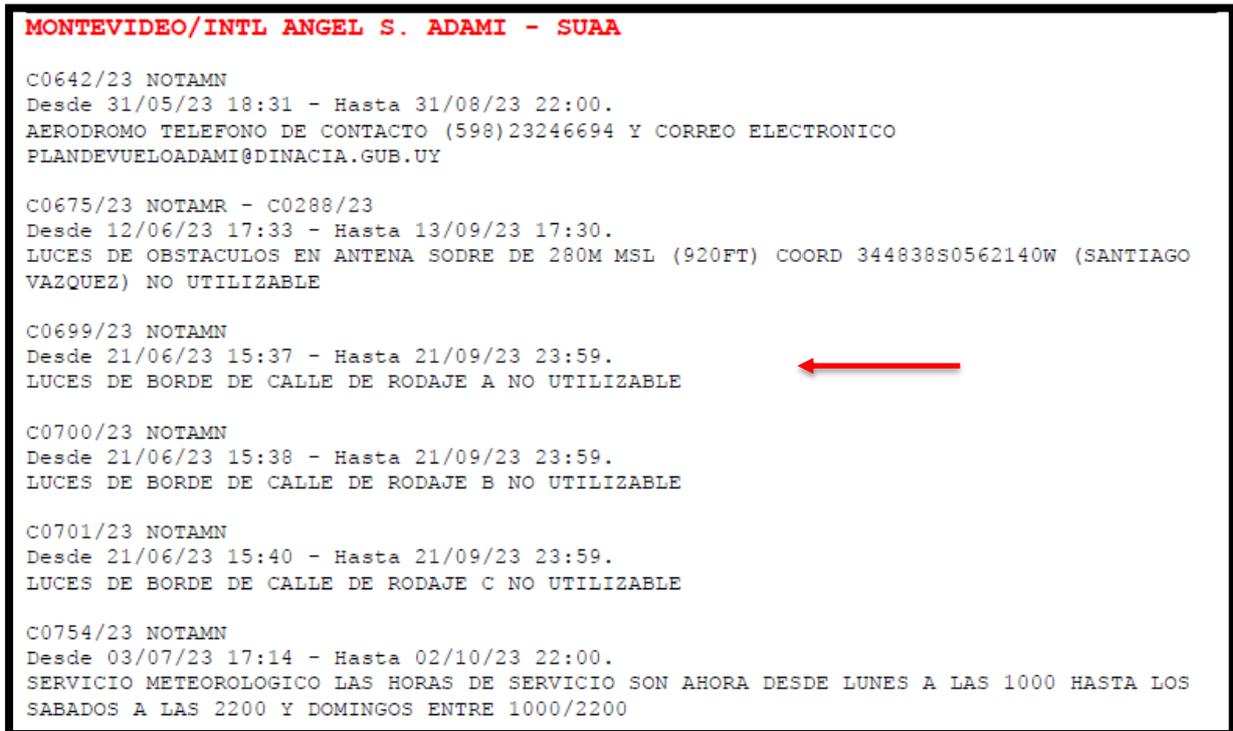
Imagen 19. Fragmento del NOTAM publicado en la web de DINACIA el 21/06/2023.

Según el NOTAM de fecha 21/07/2023 (Imagen 19) publicado en la página web de la Dirección Nacional de Aviación Civil e Infraestructura Aeronáutica, las luces se encontraban “No utilizables”.

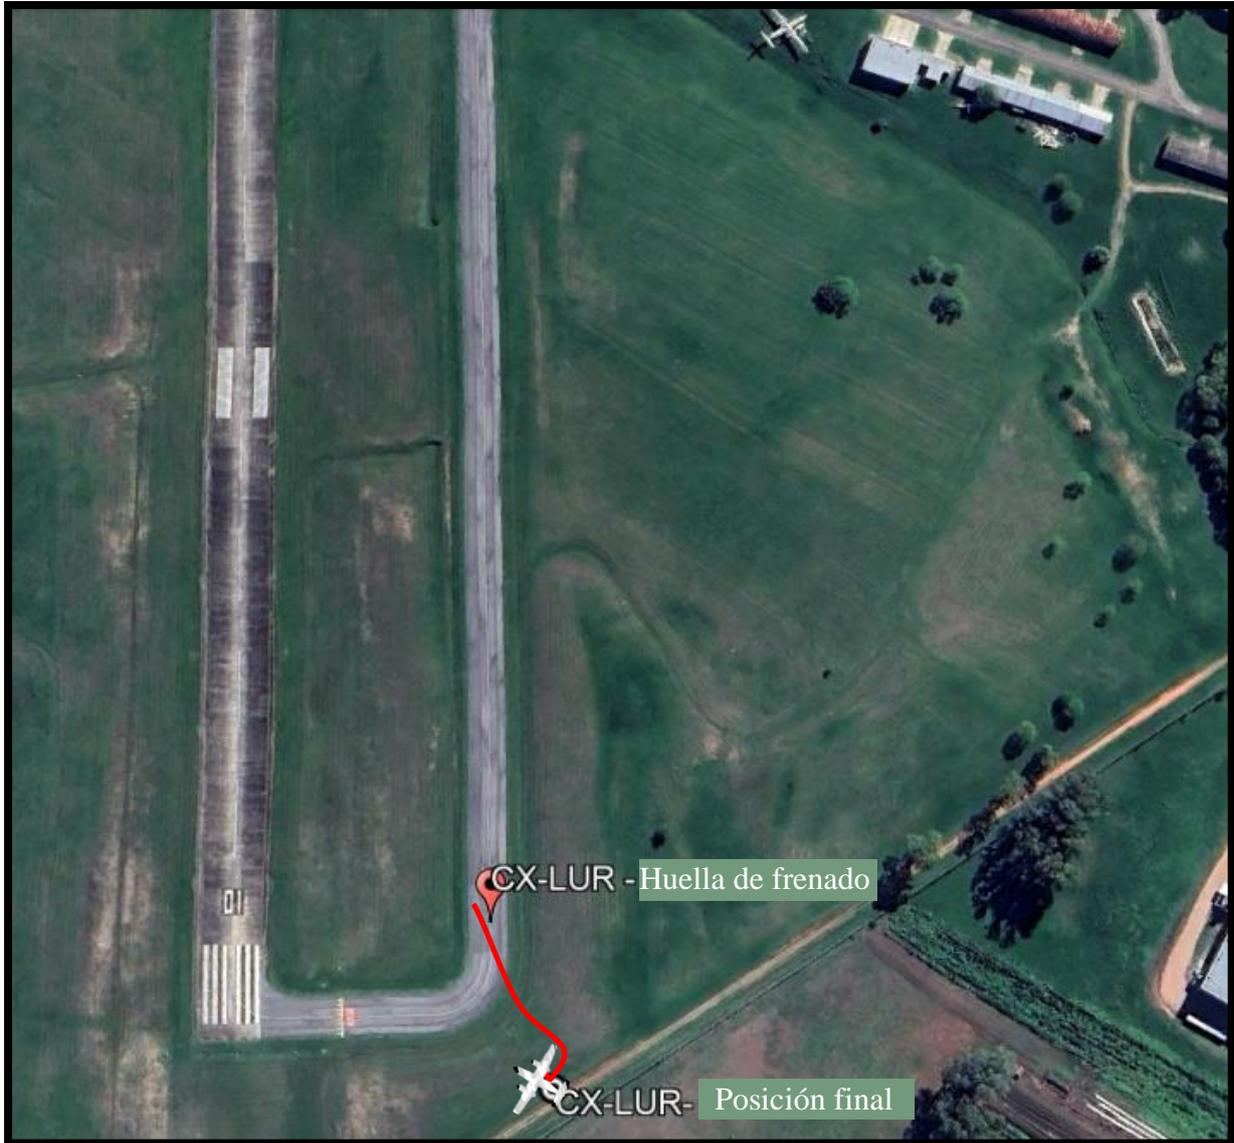
La aeronave, desde el centro del taxiway, recorre más de 60 metros hasta su posición final.

Entre el taxiway y la posición final de la aeronave se encontraron fragmentos de fibra del carenado del tren de aterrizaje.

Imagen 21. Foto satelital del lugar con recorrido aproximado de la aeronave.
