# **INFORME FINAL**

Suceso N° 644

**LV-ZZN**

## **ACCIDENTE DE AERONAVE DE AVIACIÓN GENERAL**

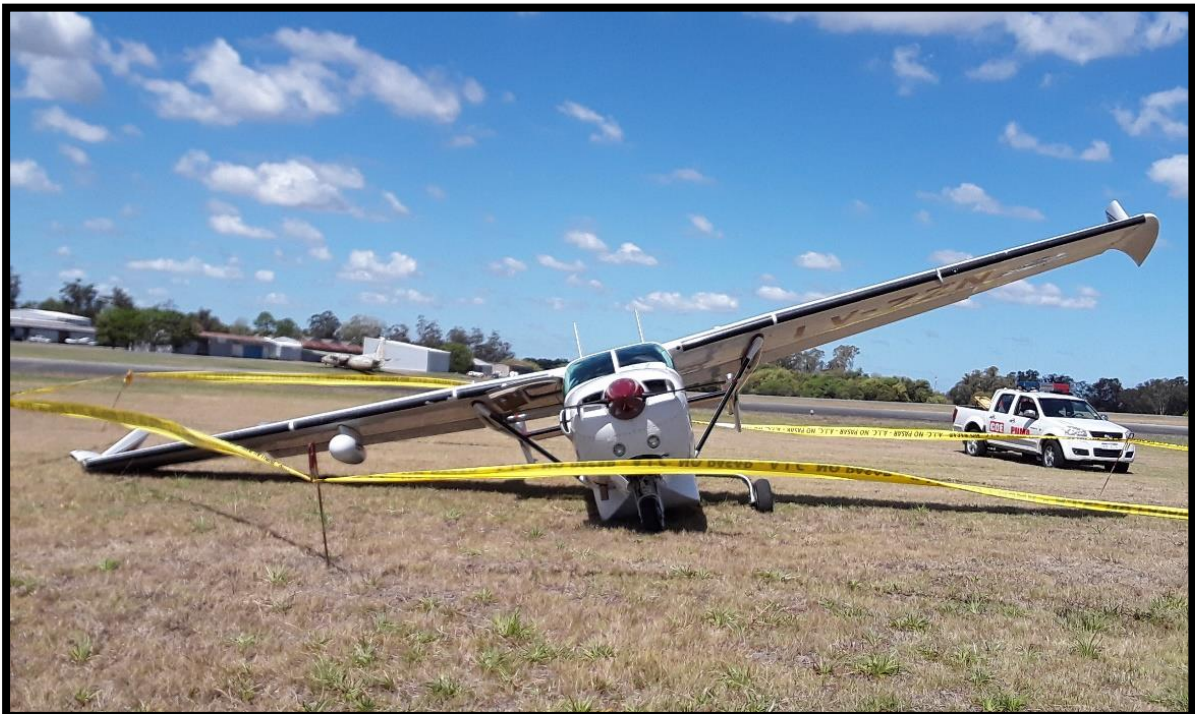
Luego de desplazarse 424 metros sobre la pista, finalizó excursionando hacia la franja derecha de césped donde se detuvo totalmente, a 25 metros del borde.

Imagen 1. Posición final de la aeronave.

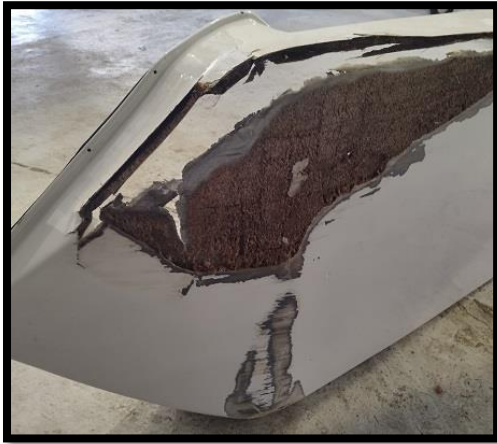
La aeronave sufrió daños en su "Cargo Pad" situado en la parte inferior de la aeronave.

Cuando la aeronave aterrizó, el tren derecho se retrajo, debido a esto, comienza a arrastrarse apoyando su peso sobre el Cargo Pad, el que se vio dañado debido a la fricción contra la superficie de pista. En el momento de la retracción, las palas de la hélice del motor trasero impactaron contra la superficie de pista, generando daños en las mismas.

Imagen 5. Cargo Pad dañado

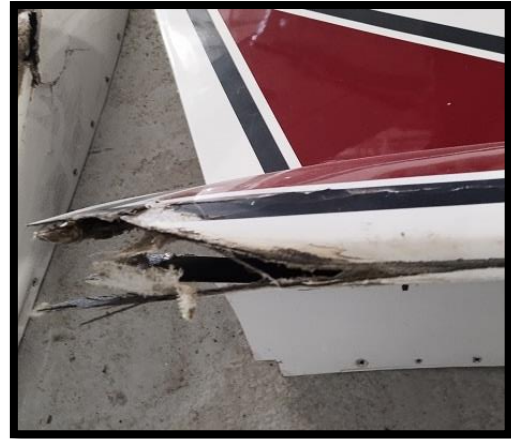
La punta de ala derecha se vio dañada por el arrastre sobre la superficie del terreno, así como el extradós de la misma ala, donde se encontraron deformaciones de la piel.

Debido a su extenso recorrido friccionando sobre la pista 19 y posterior excursión hacia la franja derecha, la inclinación de la aeronave por el cambio de terreno provocó el contacto de la punta de ala derecha contra el césped, desprendiéndose parcialmente. Asimismo, el carenado inferior del estabilizador vertical derecho de la aeronave se vio dañado.

Imagen 6. Punta de ala derecha

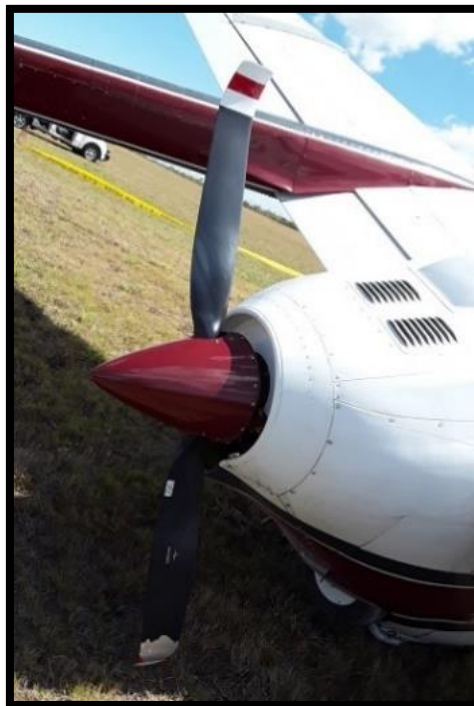
Al colapsar el tren principal derecho, las palas de hélice trasera entraron en contacto con la superficie de pista.

Ambas palas de la hélice trasera se dañaron por contacto con la pista de aterrizaje.

Imagen 7. Hélice trasera dañada.
