# INFORME FINAL

Caso N° 639

## CX-BOT

### INCIDENTE DE AERONAVE DE AVIACIÓN GENERAL

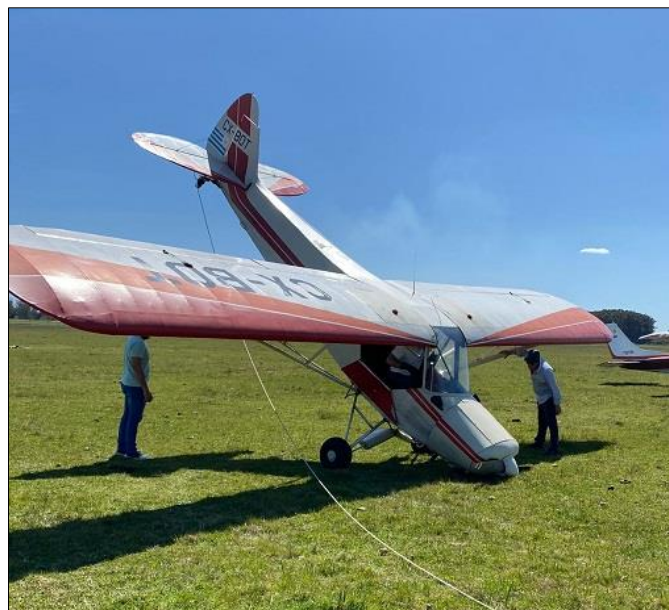
El avión quedó parado a 90° de pista, y se devolvió inmediatamente a su posición normal, sobre sus tres ruedas, debido a que había comenzado a perder combustible por la tapa del tanque de combustible izquierdo. Se constató el toque de las palas en el suelo.

Imagen 1. Posición final de la aeronave.

El capot inferior sufrió daños menores y las palas de la hélice leves dobles debido a el reiterado contacto con el suelo de pasto natural.
