Comisión Investigadora de Accidentes e Incidentes de Aviación

# INFORME FINAL

Caso N° 641

Airbus SAS  
A330-202

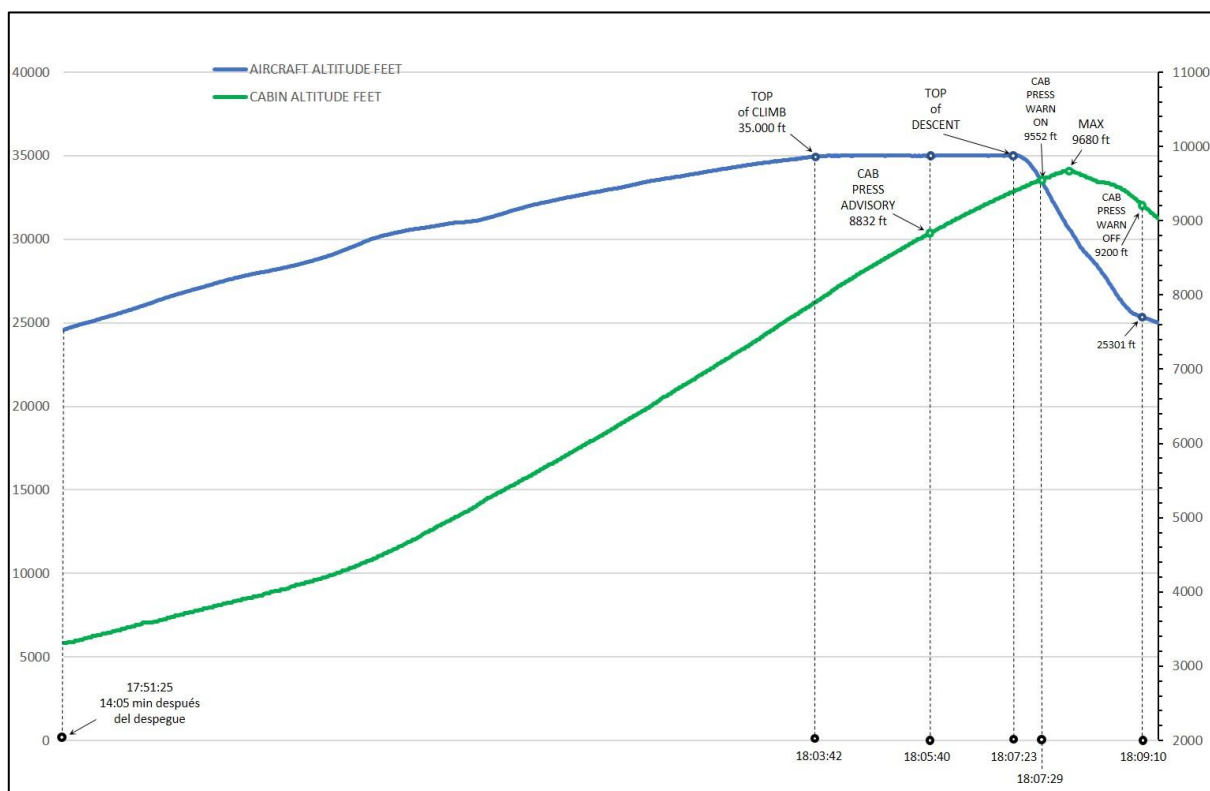
Imagen 1. Altitud de cabina (verde) sigue subiendo sin control, nótese que la escala de ambas ordenadas es diferente, a los efectos de representar en el mismo cuadro los dos comportamientos analizados.

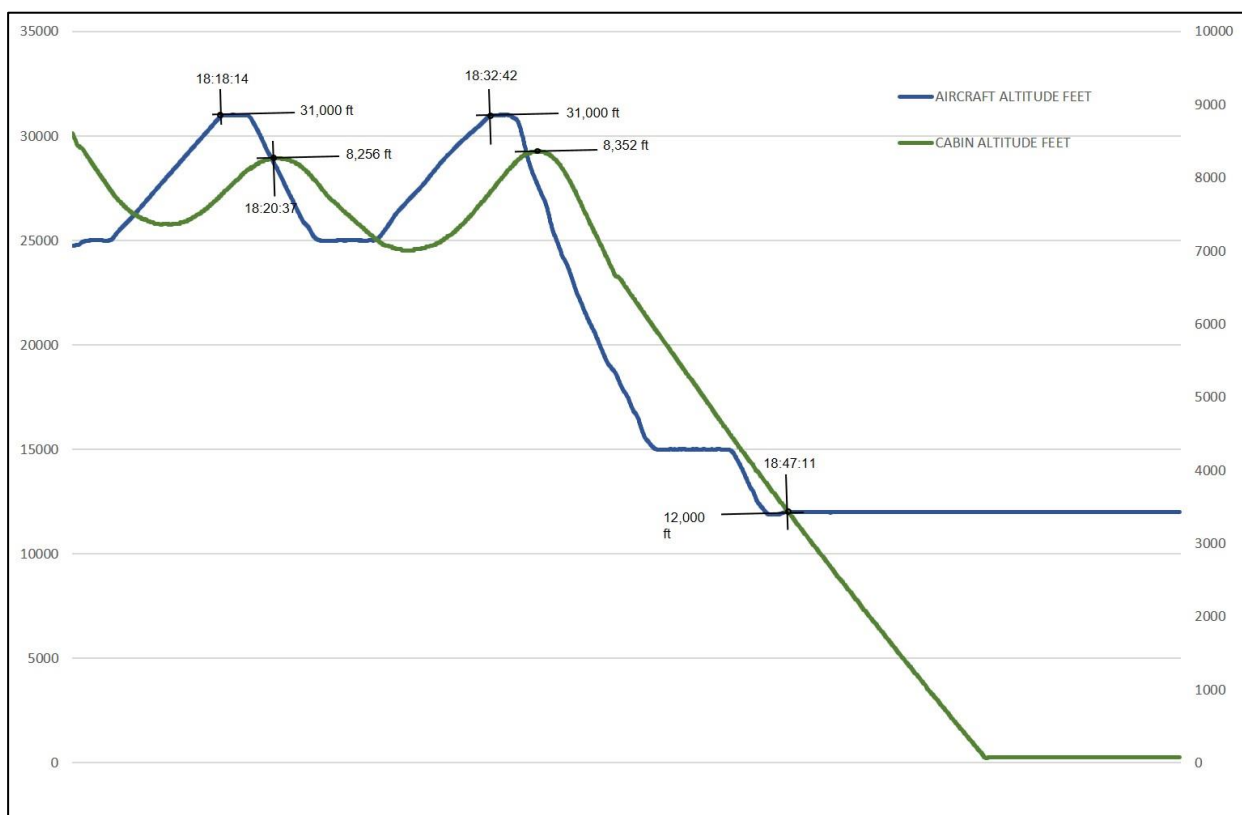
Imagen 2. La altitud de cabina (verde) aumenta cuando aumenta la altitud de la aeronave; nótese que la escala de ambas ordenadas es diferente, a los efectos de representar en el mismo cuadro los dos comportamientos analizados.

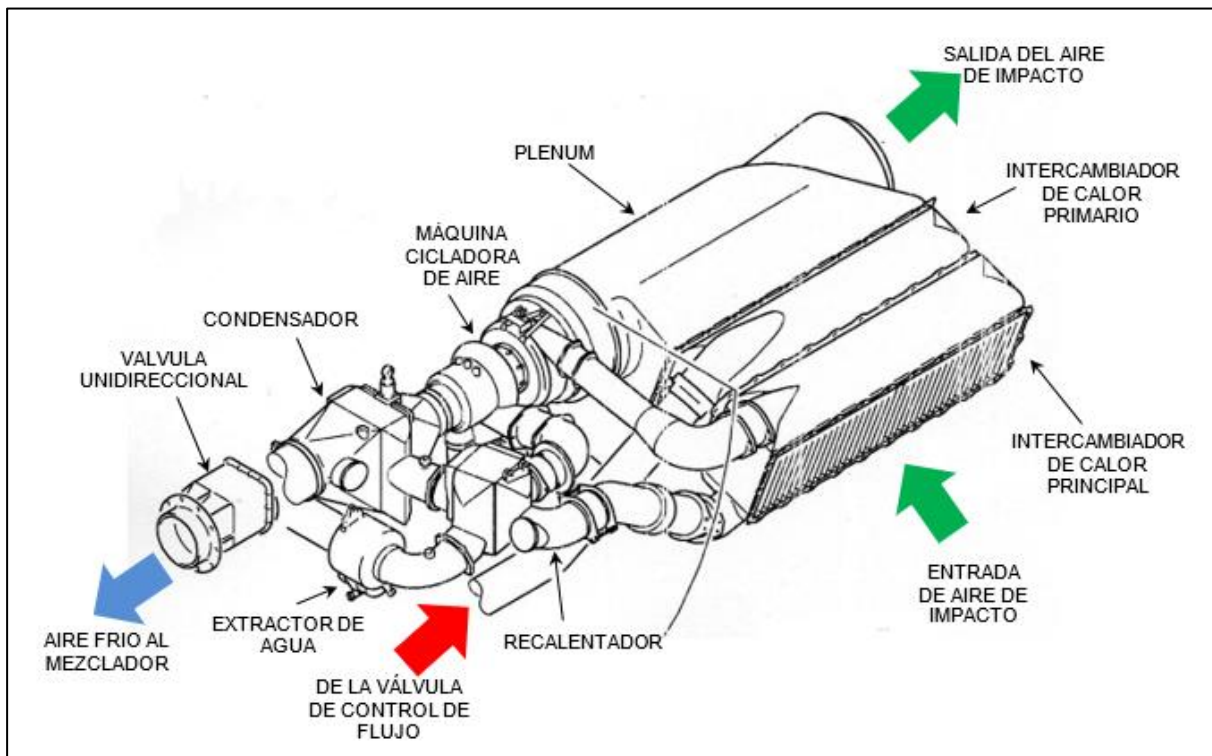
Imagen 6. Ingreso del aire caliente de los motores, proveniente de la válvula bleed a la pack, indicado con la flecha roja.

En una tarea originalmente planificada para el día 24 de mayo 2022, se cumple el retiro y reposición del condensador que se muestra en la imagen anterior correspondiente al pack izquierdo; esta tarea fue demorada y finalmente se cumplió el día 02 de junio de 2022.

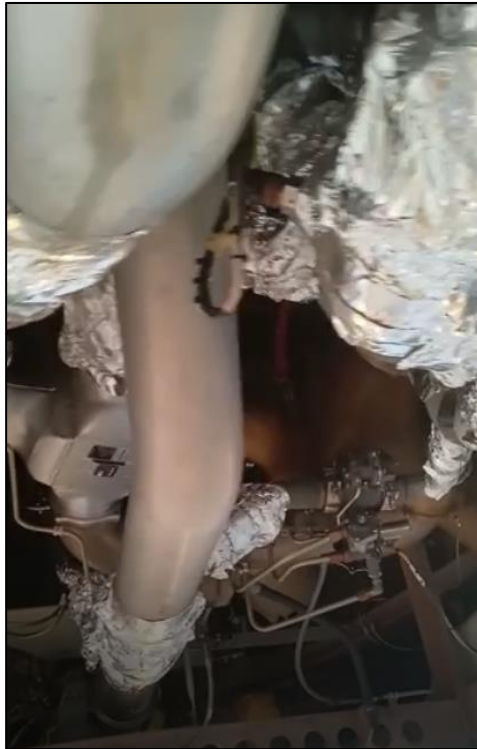
Imagen 11. Puede verse papel de aluminio recubriendo las diferentes uniones en la pack en el proceso de búsqueda de pérdidas.

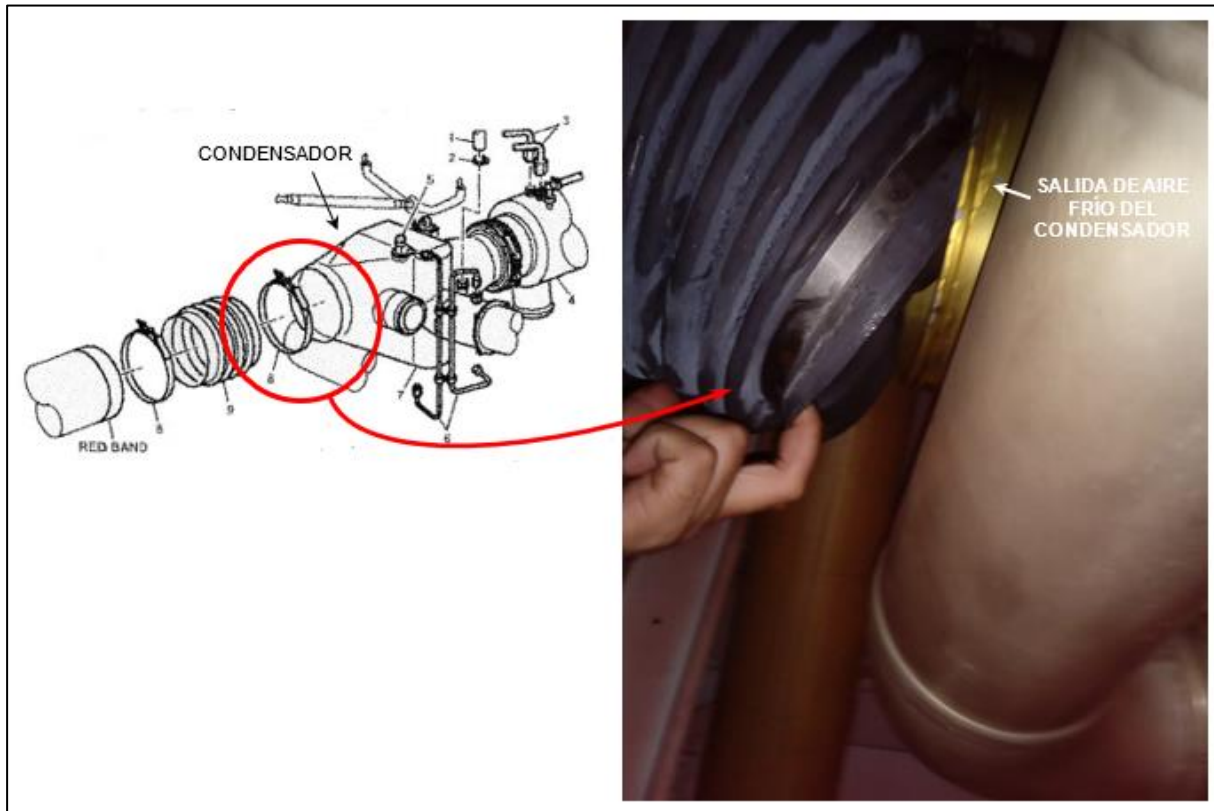
Es entonces que en esta inspección se observó que estaba fuera de su lugar un fuelle cilíndrico, numerado como 9 en la siguiente imagen, encargado de unir la salida del condensador 7 con el ducto que lleva aire al mezclador.

Imagen 12. Detalle del fuelle encontrado fuera de su lugar en la pack izquierda.

La inadecuada colocación del fuelle y abrazadera que conectan la salida del condensador con el ducto que lleva aire a la unidad mezcladora, componentes del sistema de climatización/presurización, fue la causa del suceso, lo cual generaba una pérdida parcial de aire en una zona no presurizada, causando, entonces, la falla de presurización vivida en el vuelo.
