INFORME FINAL

Caso N° 645

CX-BVV-R

ACCIDENTE DE AERONAVE AGRÍCOLA

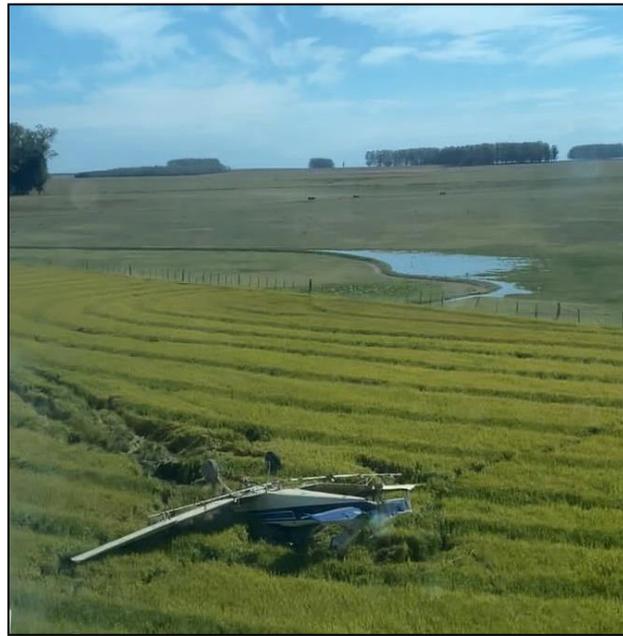
Imagen 1. Posición final de la aeronave, donde pueden verse marcas sobre el terreno generadas por el tren de aterrizaje.

En el inicio del accidente el tren de aterrizaje tomó contacto con el plantío de arroz, perdiendo velocidad y golpeando el terreno directamente, por lo que la aeronave giró 180 grados sobre su eje transversal, deteniéndose invertida.

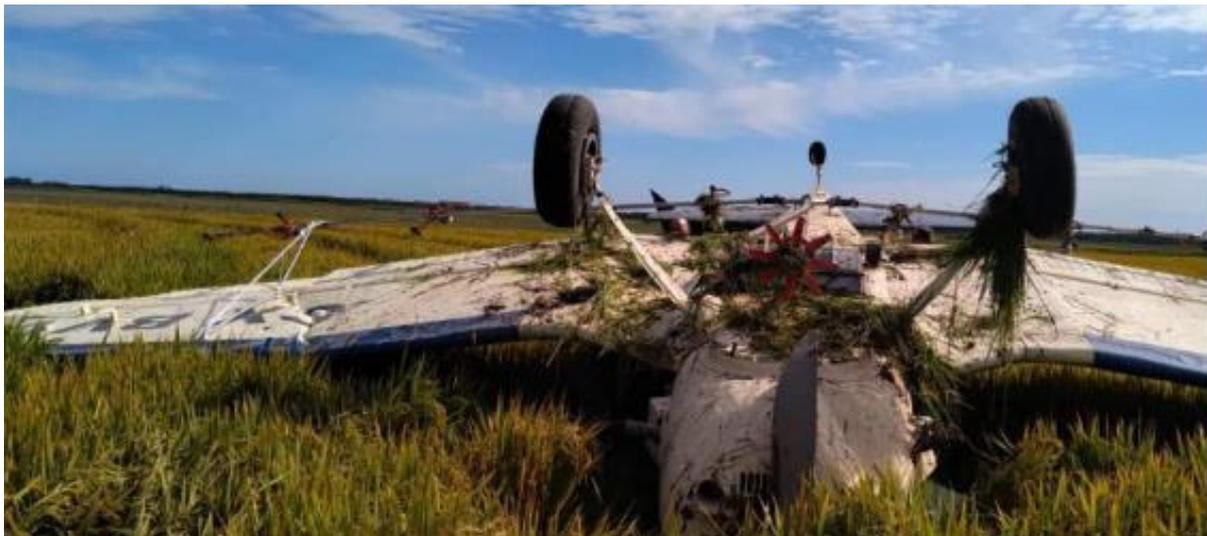
En este accidente la hélice se clavó sobre el terreno blando, haciendo que el motor se desprendiera de la aeronave; al capotar, el estabilizador vertical golpeó el terreno sufriendo importantes daños.

Imagen 2. Posición final de la aeronave, donde pueden verse una pala de la hélice dañada y abundancia de plantas de arroz adheridas durante el proceso del accidente.

La hélice vio sus palas dobladas en dirección de la cola del avión.

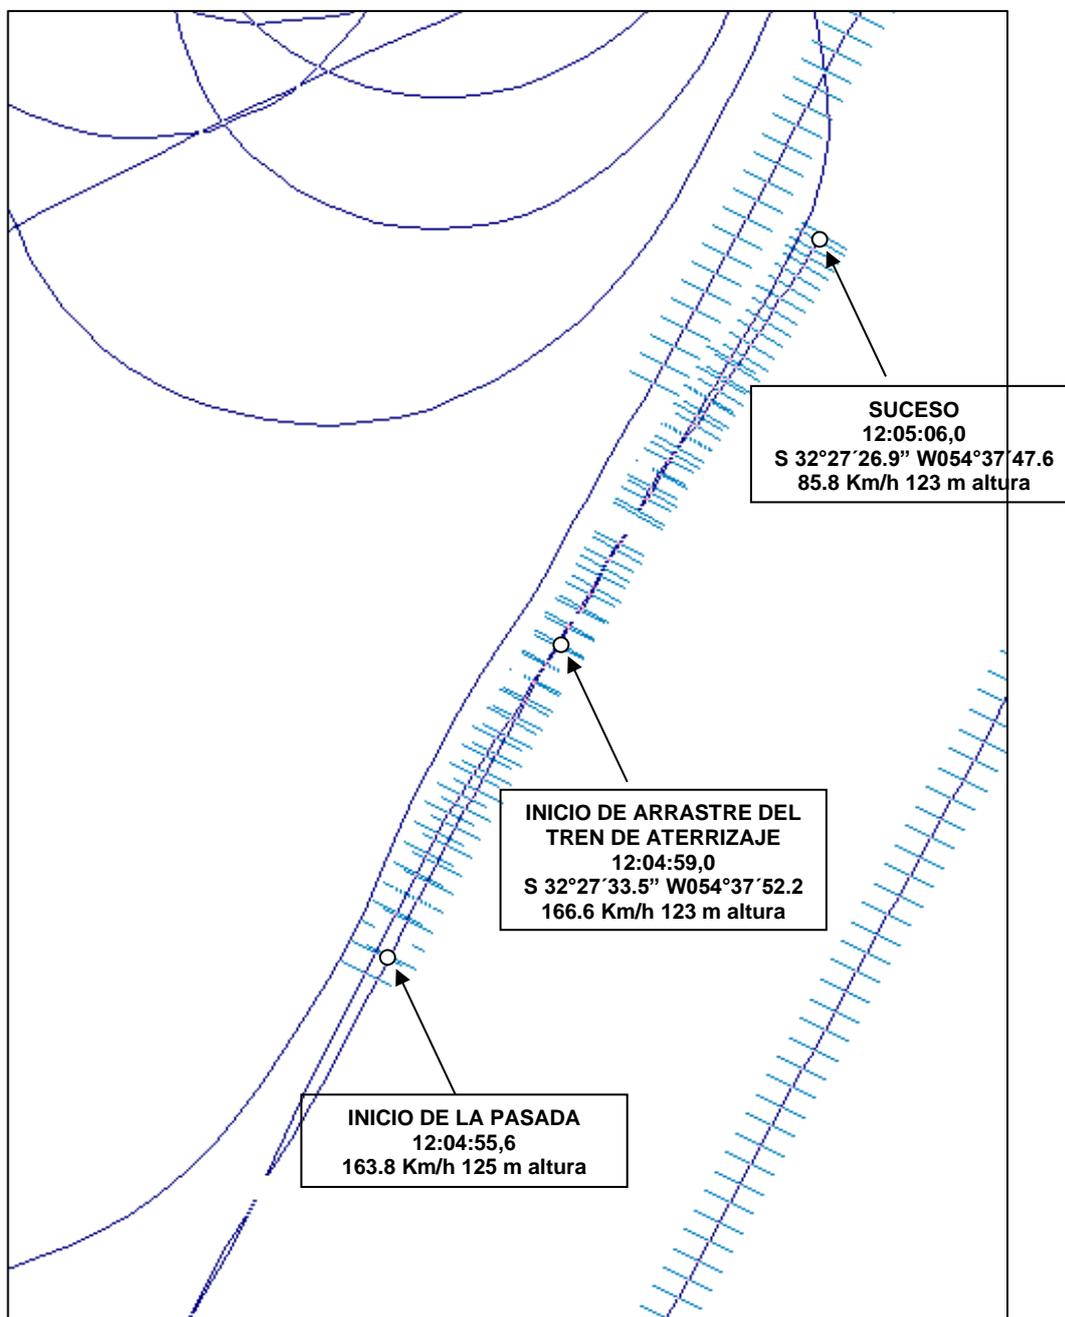
La aeronave se posicionó en vuelo para aplicar producto, comenzó la suelta del mismo y 3 segundos después comenzó a rozar con su tren de aterrizaje principal las plantas de arroz allí presentes; este contacto con el suelo se debió a un descenso de 2 metros respecto de la pasada anterior que se realizó en el mismo lugar, y duró 7 segundos hasta la detención de su movimiento en el impacto contra el terreno. La velocidad registrada entre el inicio del contacto con la plantación hasta el momento del accidente, luego de recorrer 237 metros, se redujo a la mitad, registrándose una velocidad de 85 km/h en el momento previo al impacto contra el terreno.

Imagen 4. Esquema de la última pasada de aplicación, la que culminó en el accidente.

De lo anterior se constató que el inicio de la pérdida de velocidad que terminó en el accidente se inició desde una altura 2 metros menor respecto de la primera pasada.

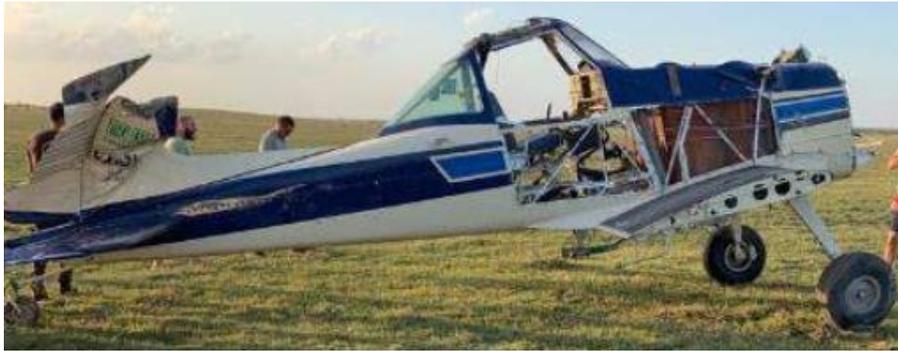
Imagen 5. Aeronave luego de ser removida del sitio del suceso, donde puede observarse daños en el empenaje.

El estabilizador horizontal y el timón de profundidad presentaban daños varios.

El estabilizador vertical y el timón vertical presentaban daños importantes.

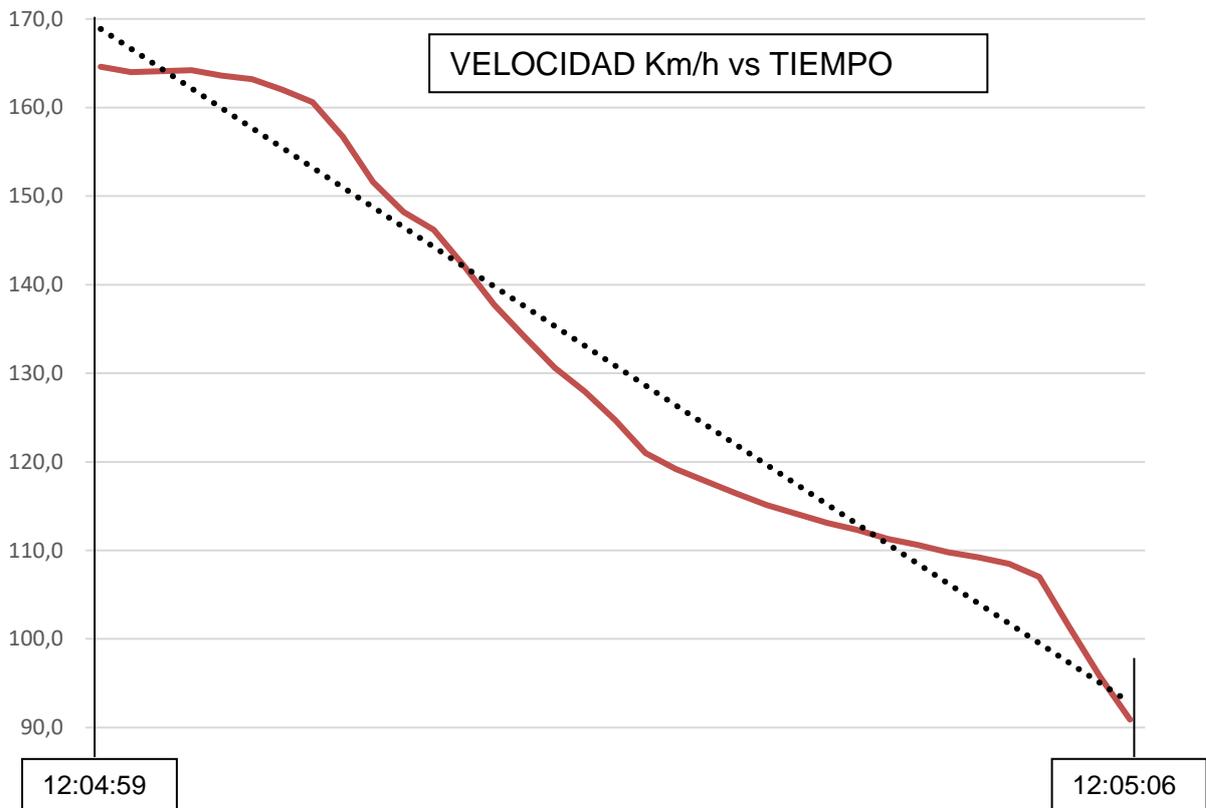
Imagen 6. Gráfica donde se presenta la velocidad en relación con el tiempo transcurrido en los últimos 7 segundos de vuelo.

Siete segundos antes del suceso la aeronave descendió por debajo de la altura de trabajo, tomó contacto con el plantío presente sobre el terreno, perdió velocidad y se estrelló contra el suelo, en un proceso que se extendió por 237 metros.
