INFORME FINAL

Suceso N° 653

CX-AVX

INCIDENTE GRAVE DE AERONAVE DE AVIACION GENERAL

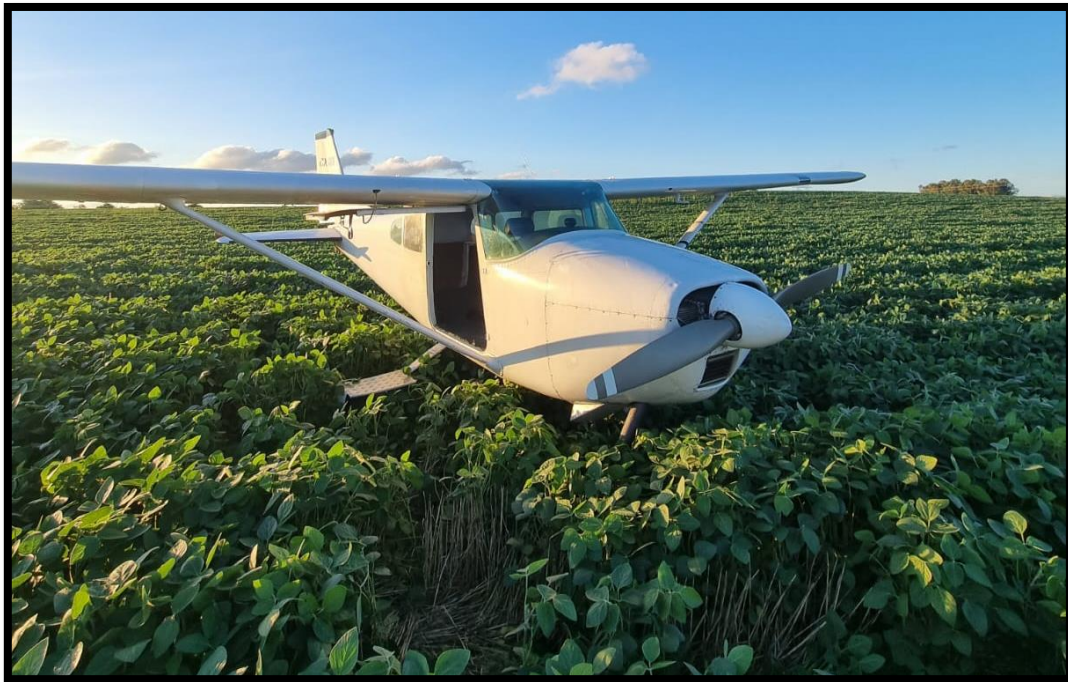
Posteriormente el motor se detiene, por lo que se aterriza en un campo próximo al aeropuerto, el cual se encontraba plantado con soja.

Imagen 1. Posición final en campo no preparado.

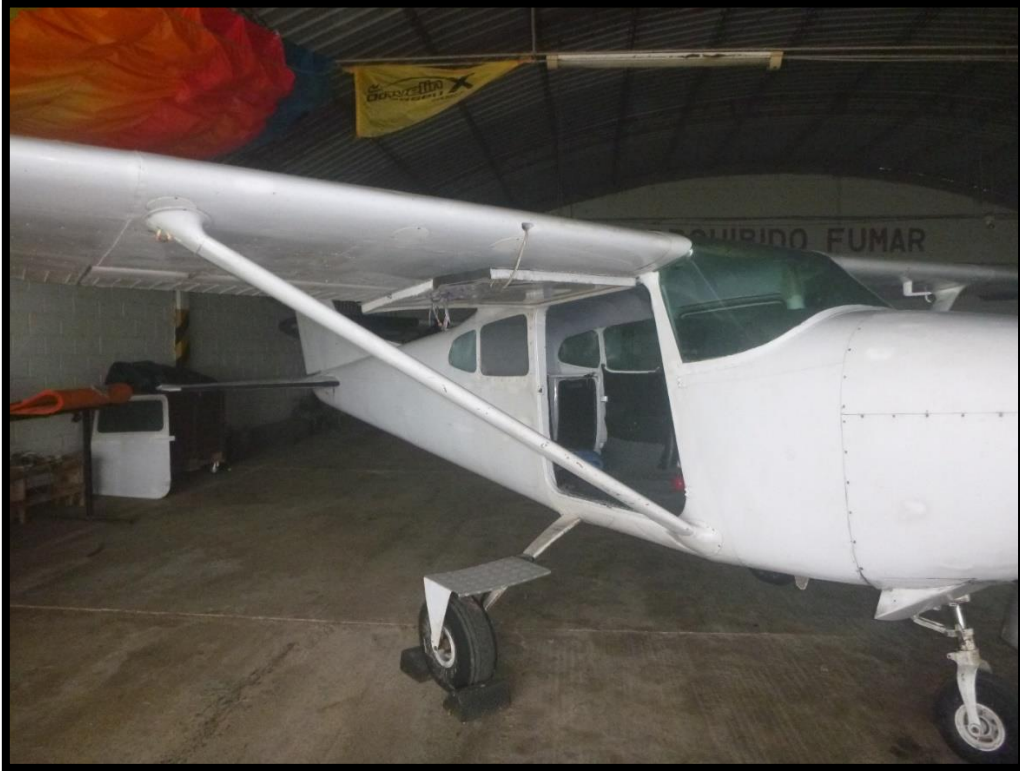
La puerta original de la misma fue sustituida por una con sus bisagras en el borde superior, permitiendo que la puerta se abra hacia arriba.

Asimismo, fue agregada una plataforma sobre la rueda principal derecha.

Imagen 3. Puede observarse la plataforma sobre la rueda derecha y la puerta elevada contra el ala.

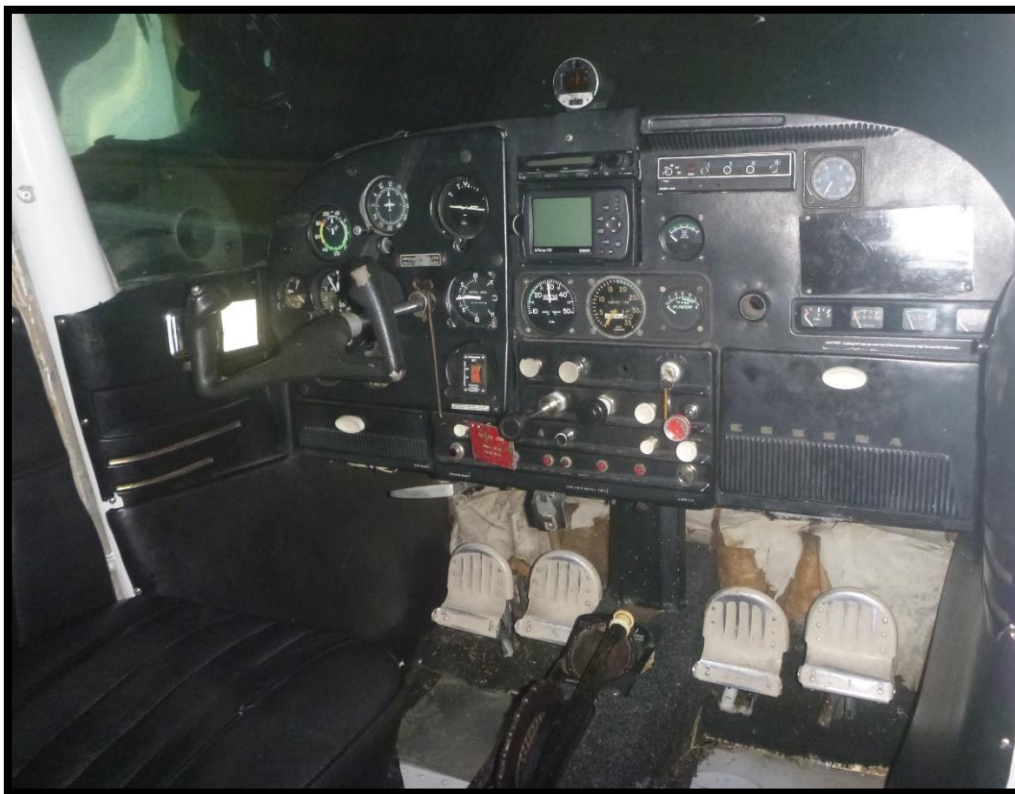
Los comandos de vuelo y la butaca derecha de la aeronave habían sido extraídos a los efectos de poder ubicar deportistas en el interior de la aeronave.

Imagen 4. Configuración del cockpit del CX-AVX al momento del suceso.

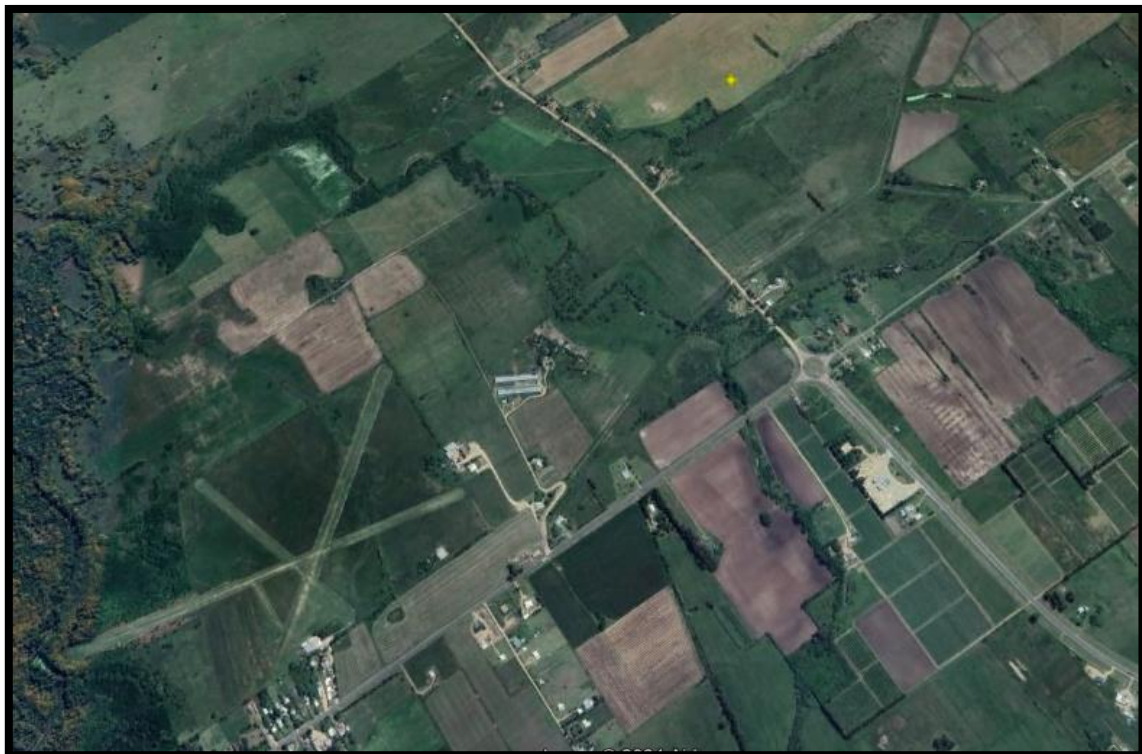
Imagen 9. Posición final de la aeronave en amarillo, a 1,5 kms al Noreste de SUCN.

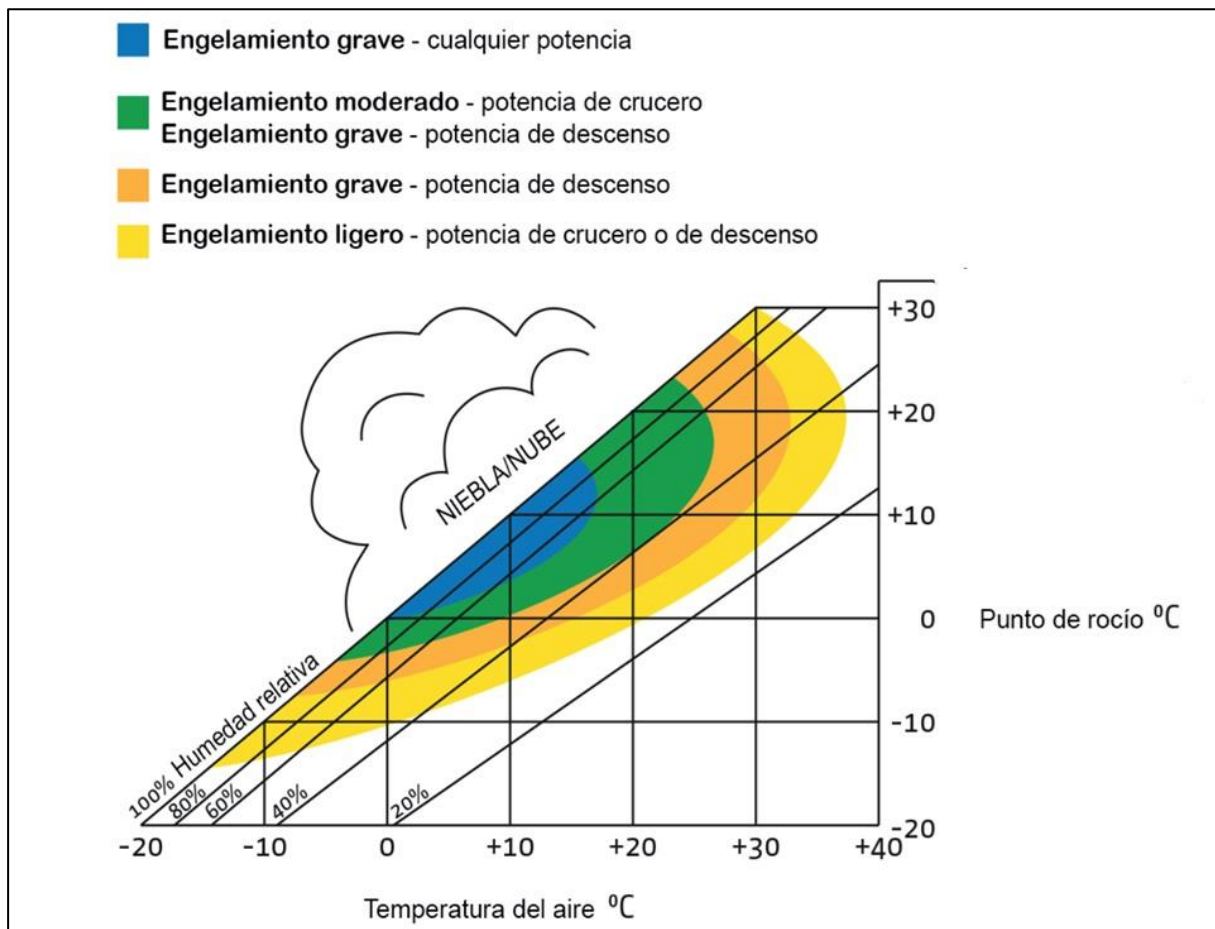
Imagen 10. Gráfica de engelmamiento en el carburador, extraída de folleto de seguridad publicado por la Agencia Europea de Seguridad Aérea, "Formación de hielo en motores de pistón", de fecha setiembre de 2017.

Las condiciones en SUAA eran de 25° de temperatura ambiente y 21° de temperatura de punto de rocío.

De acuerdo con la gráfica de engelamiento en motores recíprocos, presente en el capítulo 1.18, las temperaturas ambiente y punto de rocío, estimadas al momento del suceso, corresponderían a un riesgo grave de engelamiento en las condiciones del vuelo. Para que este riesgo fuese real la aeronave debería haber atravesado una nube, a los efectos de garantizar la presencia de humedad suficiente.

Así mismo, una desactivación menor, involuntaria e inadvertida, del aire caliente al carburador podría haber favorecido la formación de hielo en el carburador.

Se entiende que este factor pudo haberse constituido en contribuyente a la ocurrencia del incidente grave.
