Junta Investigadora de Accidentes e Incidentes de Aviación Civil.

INFORME FINAL

Caso N° 654

ACCIDENTE DE AERONAVE DE AVIACIÓN GENERAL.

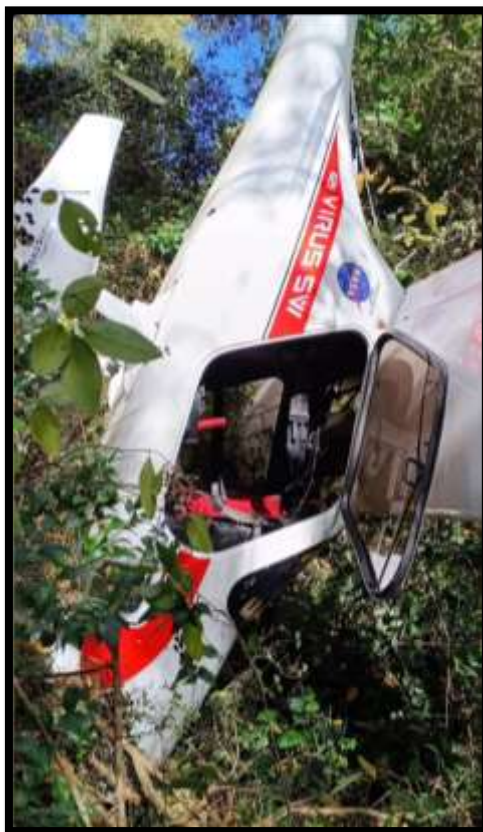
Con el paracaídas ya desplegado y el motor apagado, el avión descendió suspendido con una actitud de nariz abajo como está previsto; atravesó las copas de los árboles presentes en su camino e impactó el suelo a baja velocidad, quedando suspendido de las líneas del paracaídas en una posición prácticamente vertical, con el cono de hélice apoyado en el terreno.

Imagen 1. Posición final de la aeronave.

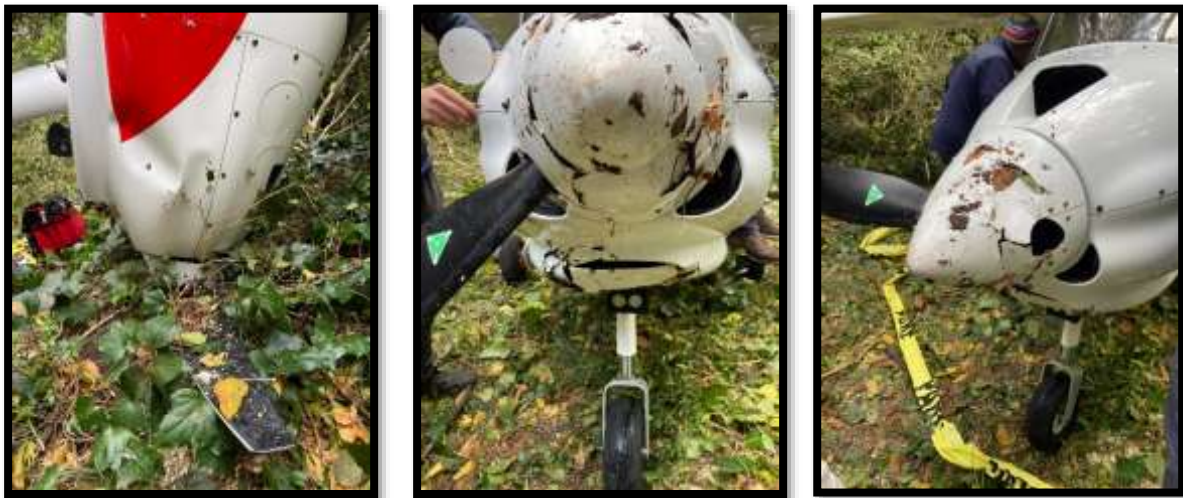
Imagen 2,3 y 4: Daños en carenado de motor, cono de hélice y hélice respectivamente.

El cono de hélice sufrió daños, así como la hélice y el carenado del motor; las alas también sufrieron roces con las ramas mientras fracturaban las que se encontraban en su camino.

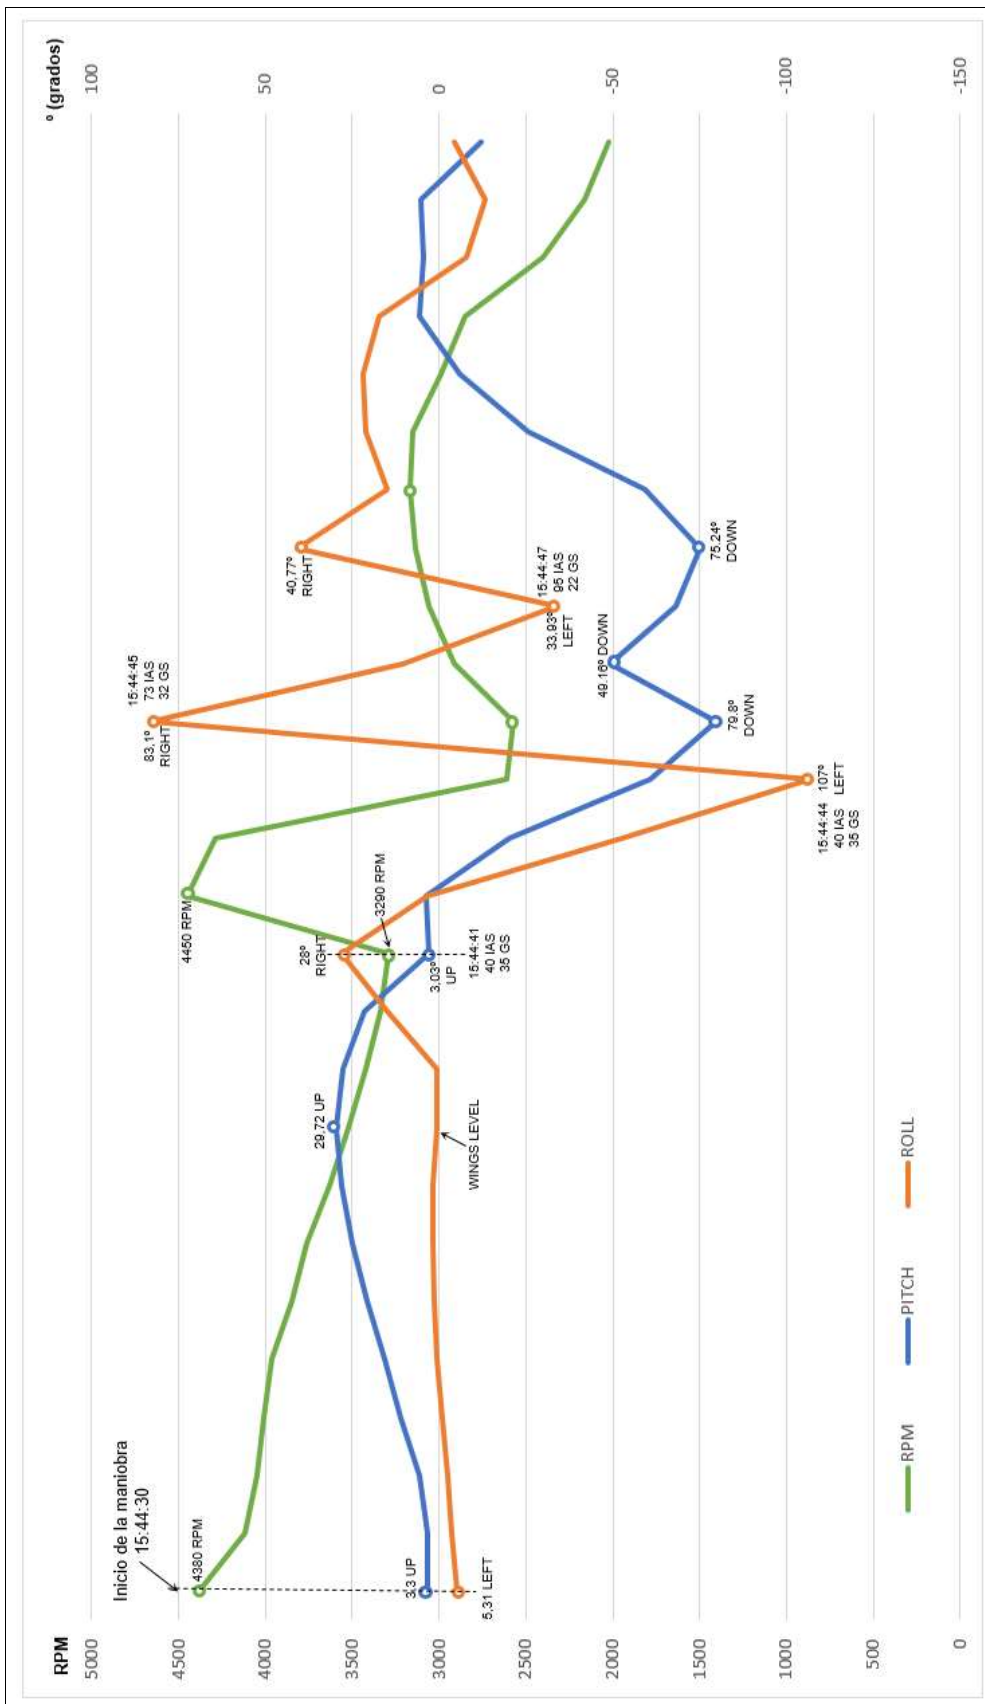
La aeronave inicia esta última maniobra desde los 1370 pies, con 75 nudos de velocidad y el motor girando a 4040 RPM, la aeronave asciende hasta los 1470 pies, donde la velocidad es de 43 nudos y el motor gira a 3330 RPM; en este momento pierde sustentación, el ala derecha baja 28° de inclinación, y comienza a caer la nariz hasta los 3° por encima del horizonte, durante dos segundos, a la par que se acelera el motor en 1000 RPM.

Entonces, la aeronave retoma la caída de su nariz en dirección del suelo, llegando hasta 80° nariz abajo, el ala izquierda baja hasta 107° de inclinación, para caer, en el segundo siguiente, el ala derecha 83°; es aquí donde la aeronave inicia un descenso helicoidal similar a un tirabuzón o spin.

El piloto instructor no puede recuperar el control de la aeronave y activa el paracaídas de emergencia ya rebasados los 700 pies en descenso.

Imagen 9. Gráfico representando el período de tiempo donde se pierde el control de la aeronave, donde se pueden ver curvas representando la velocidad de giro del motor (RPM), los grados de inclinación de la nariz del avión respecto de la horizontal (pitch), y los grados de inclinación de las alas por debajo de la horizontal (roll).
