INFORME FINAL

Caso N° 655

CX-CBJ

INCIDENTE GRAVE DE AERONAVE DE AVIACIÓN GENERAL

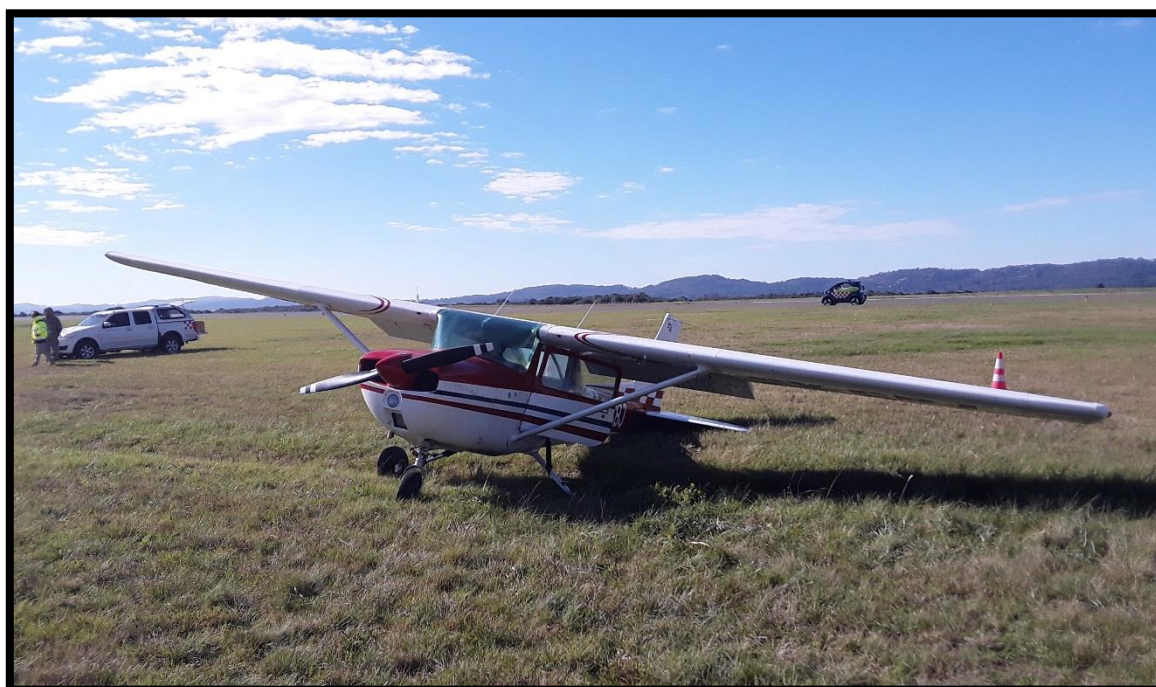
Debido a que el tren principal izquierdo quedó dentro de la zanja, la parte inferior trasera de la aeronave impacto contra la superficie; a causa de la posición final de la aeronave, sucedió un derrame de combustible por el venteo del ala izquierda.

Imagen 1. Posición final de la aeronave.

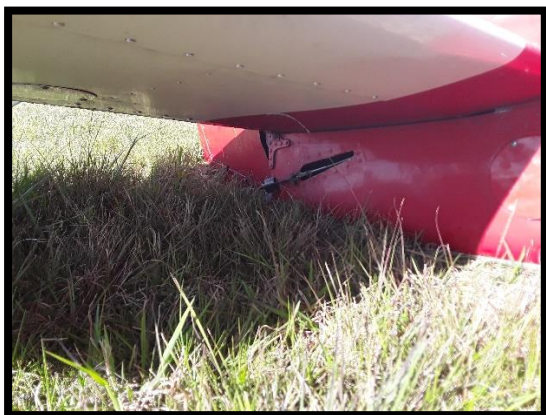
La aeronave sufrió daños en su parte trasera inferior por contacto con la superficie.

Imagen 2. Estructura contra el césped.

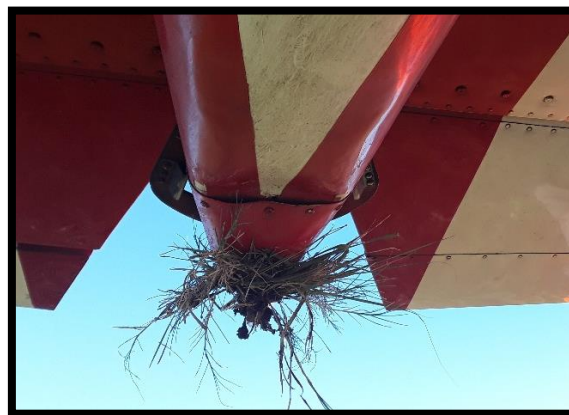
Imagen 3. Daños en el cono de cola.

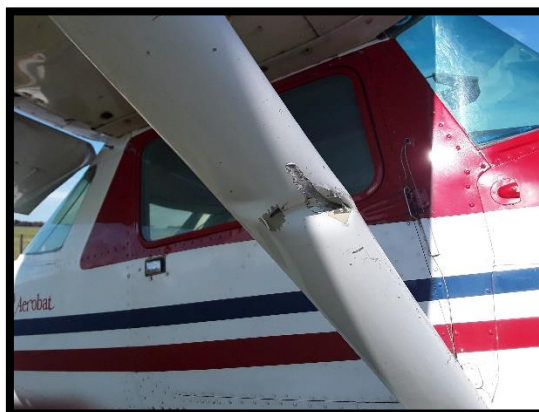
Imagen 4. Parante dañado.

La aeronave sufrió daños en el parante derecho tras impactar con un cartel indicador de taxiway, presente en el lateral de la pista 01 de SULS.

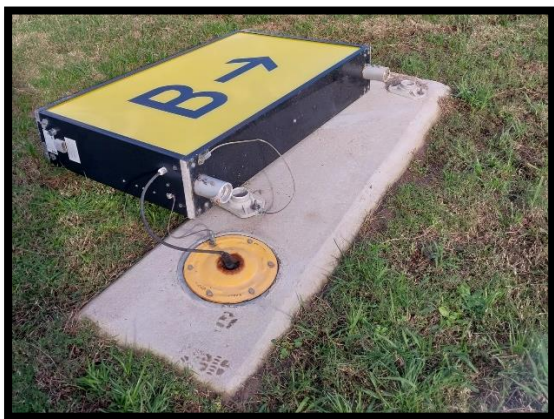
El cartel indicador de "Taxiway B", ubicado en la pista 01 de SULS, fue derribado por la aeronave.

Imagen 5. Cartel derribado.

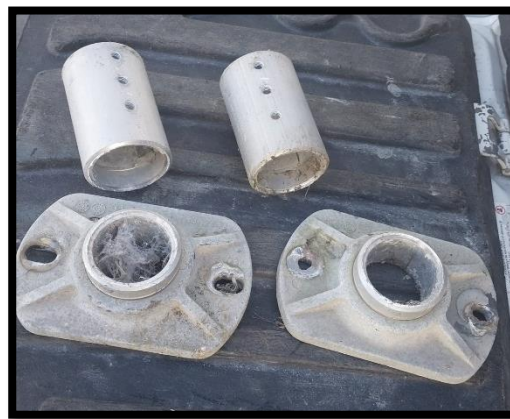
Imagen 6. Soportes del cartel afectado.

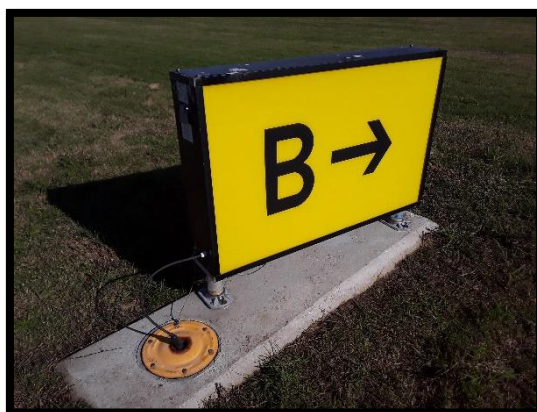
Imagen 7. Cartel posicionado nuevamente.

Este cartel indicador fue volcado y retornado a su posición, lo cual era permitido por el diseño de su instalación.

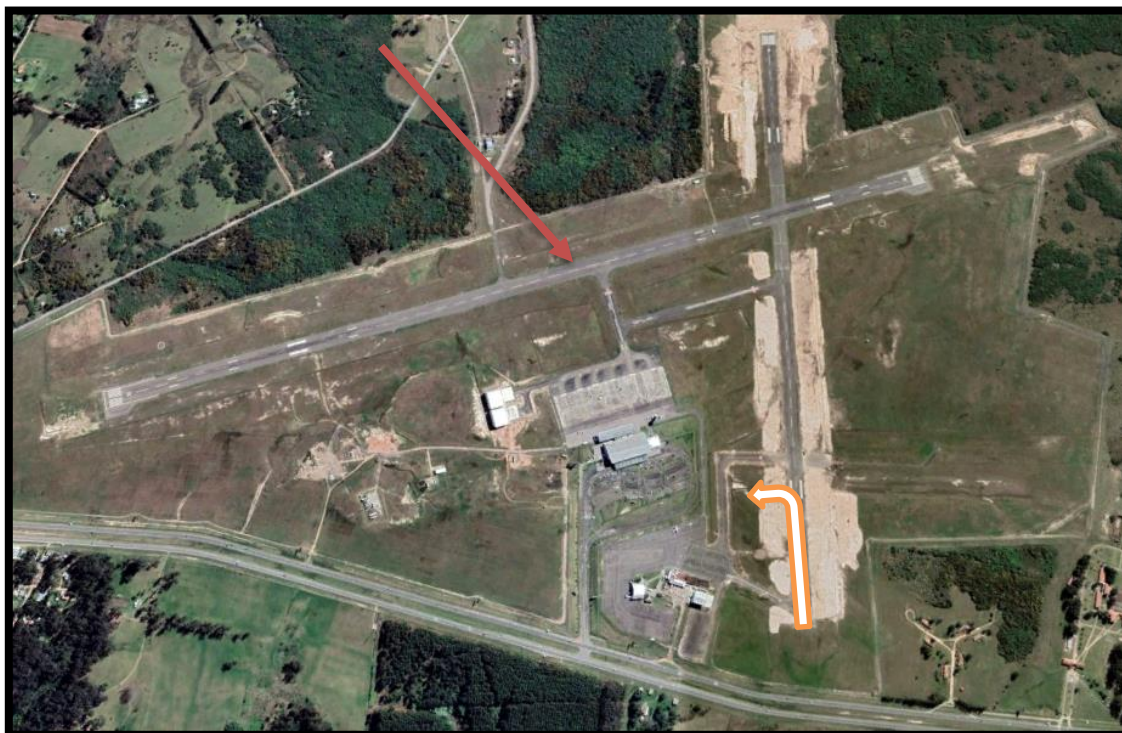
Imagen 15. La flecha roja indica la dirección del viento en el momento del suceso, y la flecha blanca/naranja indica la trayectoria y excursión del CX-CBJ.

Considerando el punto desde donde sucedió la excursión de pista, las edificaciones de la terminal y torre de control de SULS se encontraban en la dirección desde la que procedía el viento, por lo que podrían haber generado turbulencias que dificultasen el control de la aeronave.
