Junta Investigadora de Accidentes e Incidentes de Aviación Civil.

INFORME FINAL

Caso N° 656

ACCIDENTE DE AERONAVE AGRICOLA

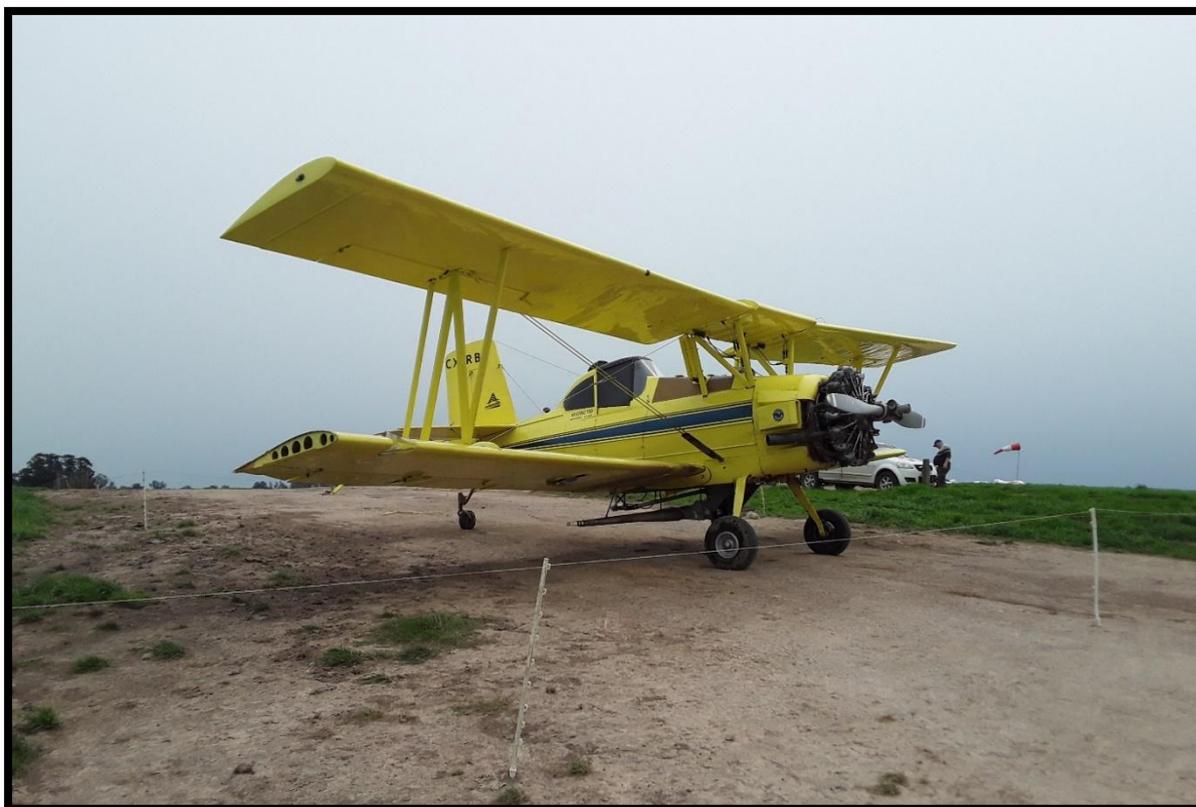
La aeronave retornó a la superficie de la pista eventual, rodó hasta su extremo y se detuvo fuera de la misma.

Imagen 1. Posición final de la aeronave.

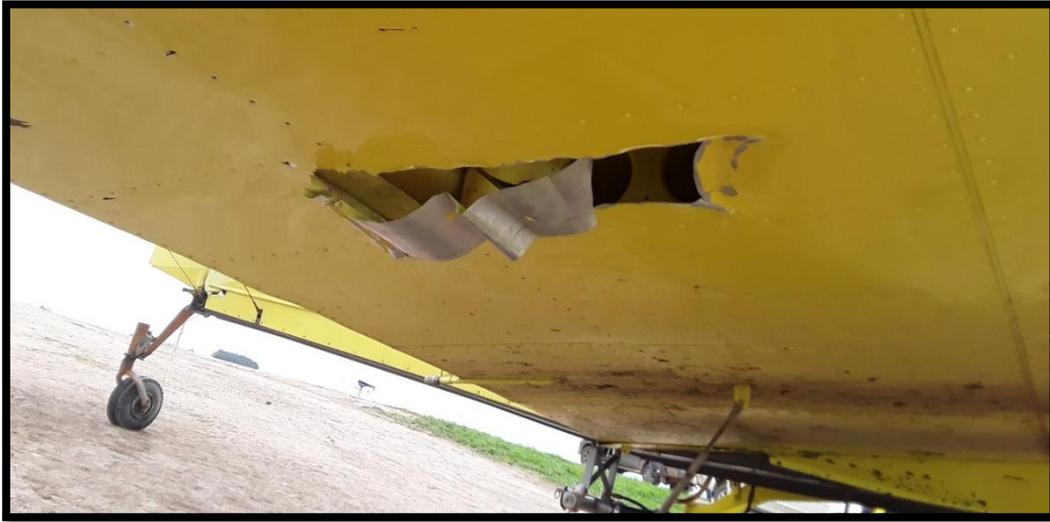
También se dañaron ambos planos inferiores y la punta del derecho, así como en el estabilizador horizontal izquierdo debido al impacto contra los soportes de madera del pastor eléctrico allí instalado.

Imagen 6. Daños en el intradós derecho.

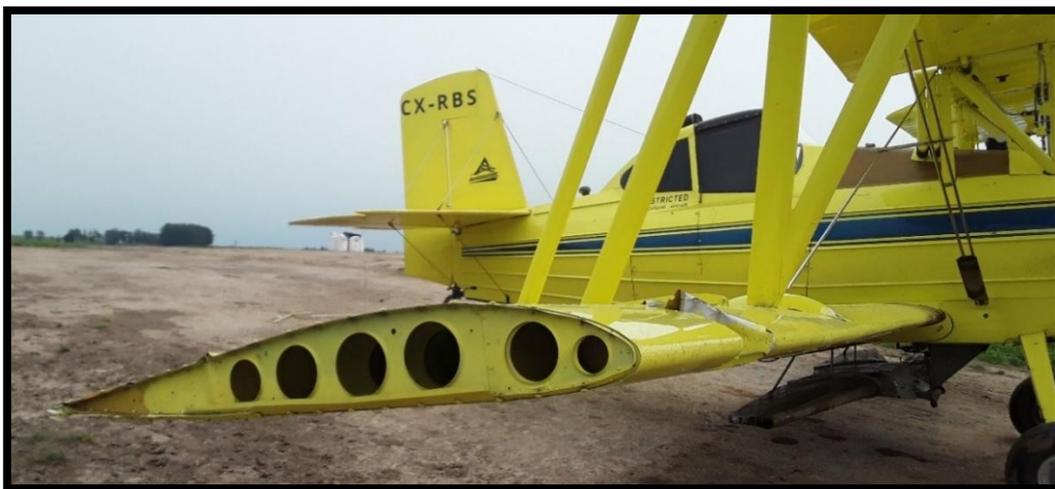
Imagen 7. Daños en punta de ala y borde de ataque de ala inferior derecha

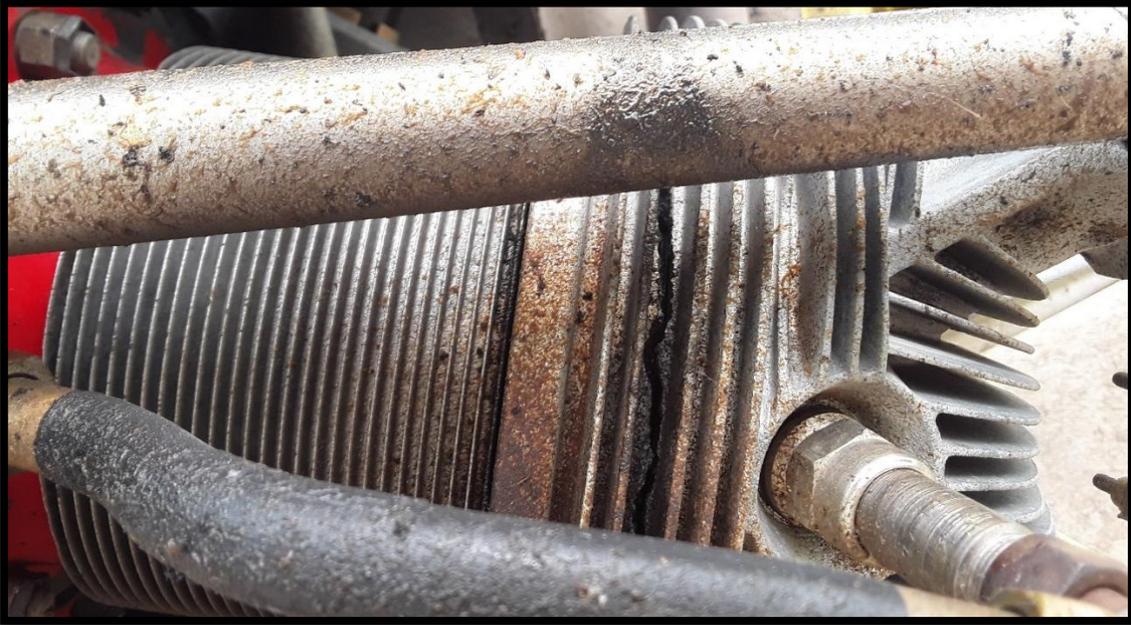
El motor sufrió una fractura en su cilindro N° 7.

Imagen 8. Cilindro 7 fracturado.

Se entiende que la fractura del cilindro N°7 fue debida a la fatiga del material. No se detectaron procesos de fractura anteriores al vuelo donde aconteció la falla. No se detectaron marcas consistentes con golpes puntuales, sobre temperaturas, o de degradación progresiva del material.

Los cilindros de motor aplicables al modelo investigado no se fabrican en la actualidad, por lo cual se inspeccionan y ponen en orden de uso los fabricados en el pasado. Esto hace que la vida de operación de los cilindros pueda ser mayor a la vida del motor como conjunto.

No se detectaron indicadores de un diseño inadecuado, de un mantenimiento deficiente, de un defecto de fabricación, ni de condiciones de operación no previstas por el diseñador.

Por lo que se entiende que la fractura por fatiga se encuentra asociada a la vejez del material del componente fracturado.

La práctica de utilizar cilindros a los cuales se les ha realizado overhaul y que poseen una extensa vida de operación, debido a la inexistente fabricación de nuevos, hace entendible una fractura por fatiga del material.

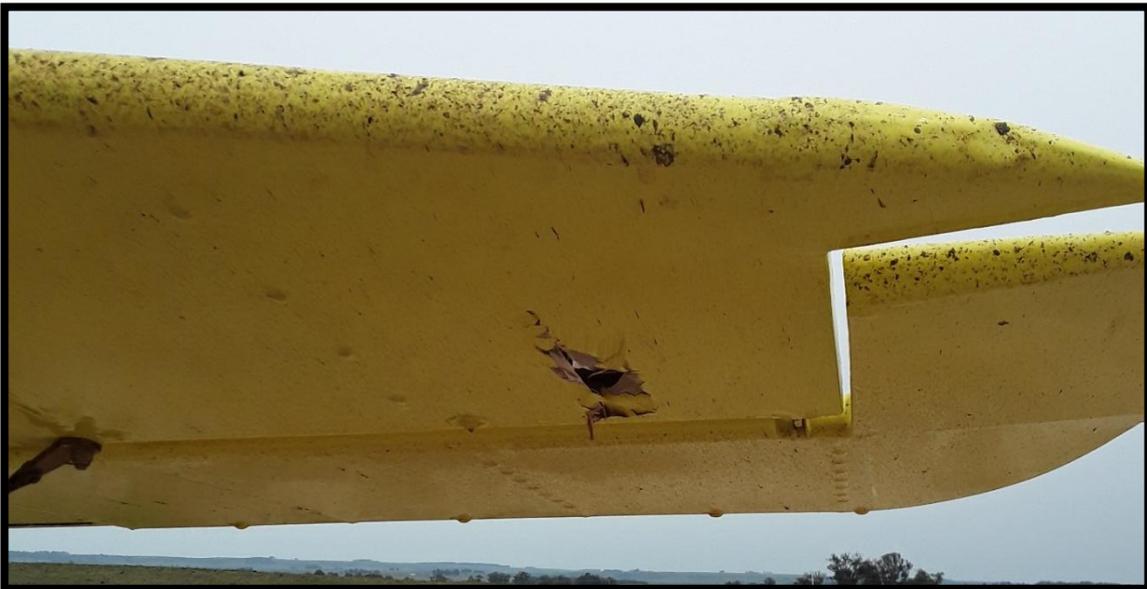
Imagen 9. Daño en el estabilizador horizontal izquierdo.

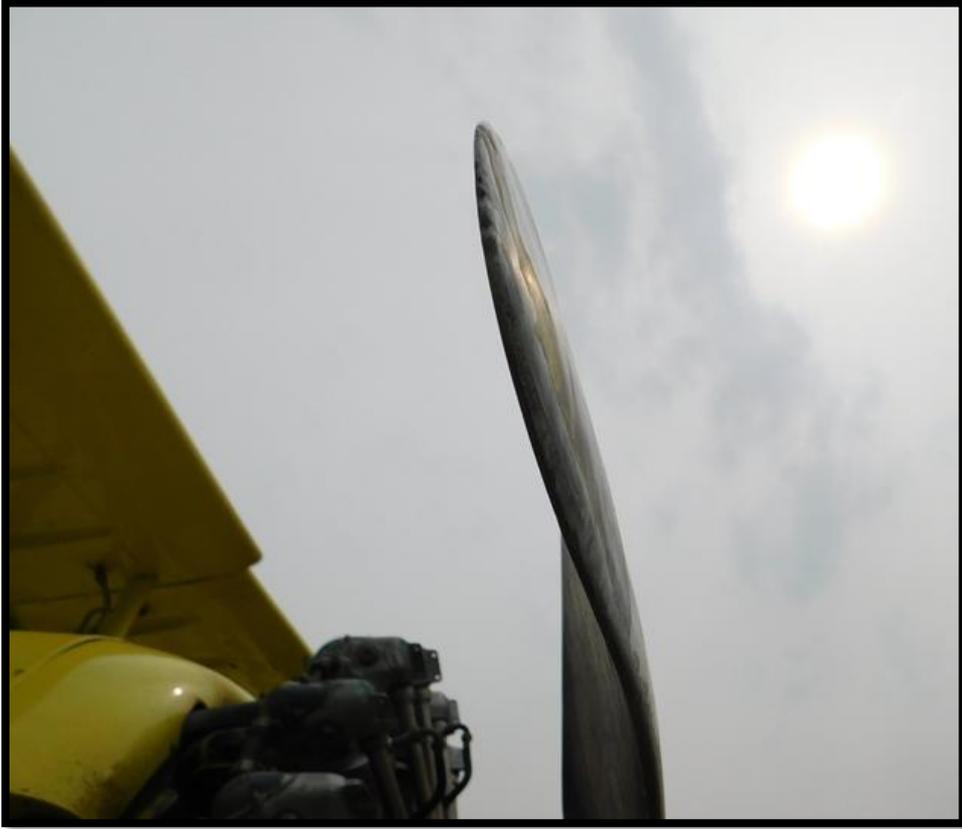
En el aterrizaje y posterior excursión, dañó las palas de hélice por alcance con la superficie.

Imagen 10. Daños en la hélice, donde puede verse la pala doblada.

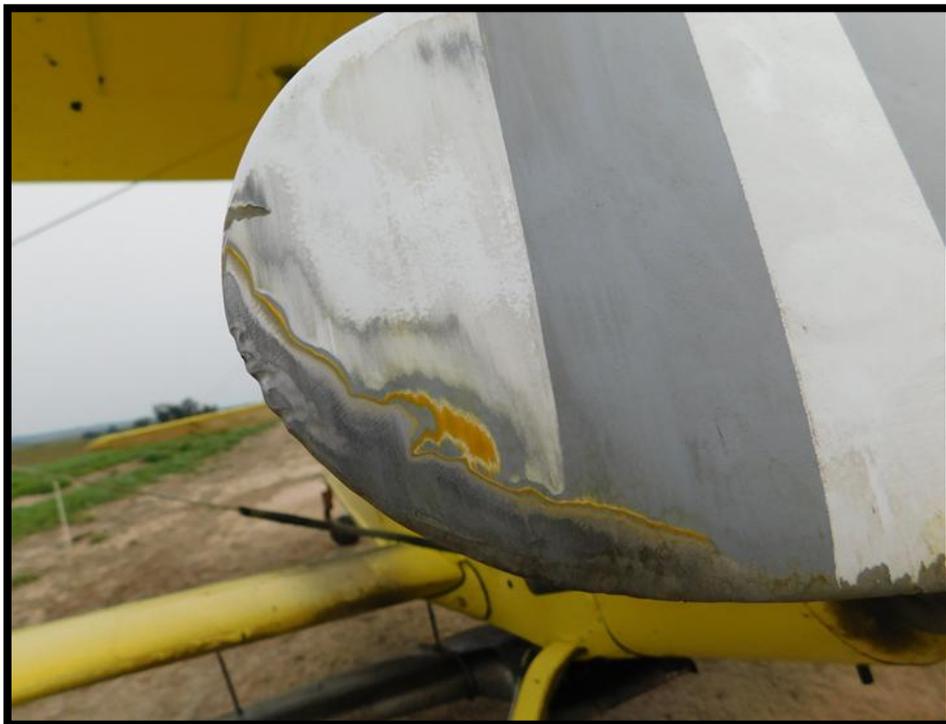
Imagen 11. Daños en la punta de pala de hélice.
