Junta Investigadora de Accidentes e Incidentes de Aviación Civil.

INFORME FINAL

Caso N° 657

ACCIDENTE DE AERONAVE PRIVADA

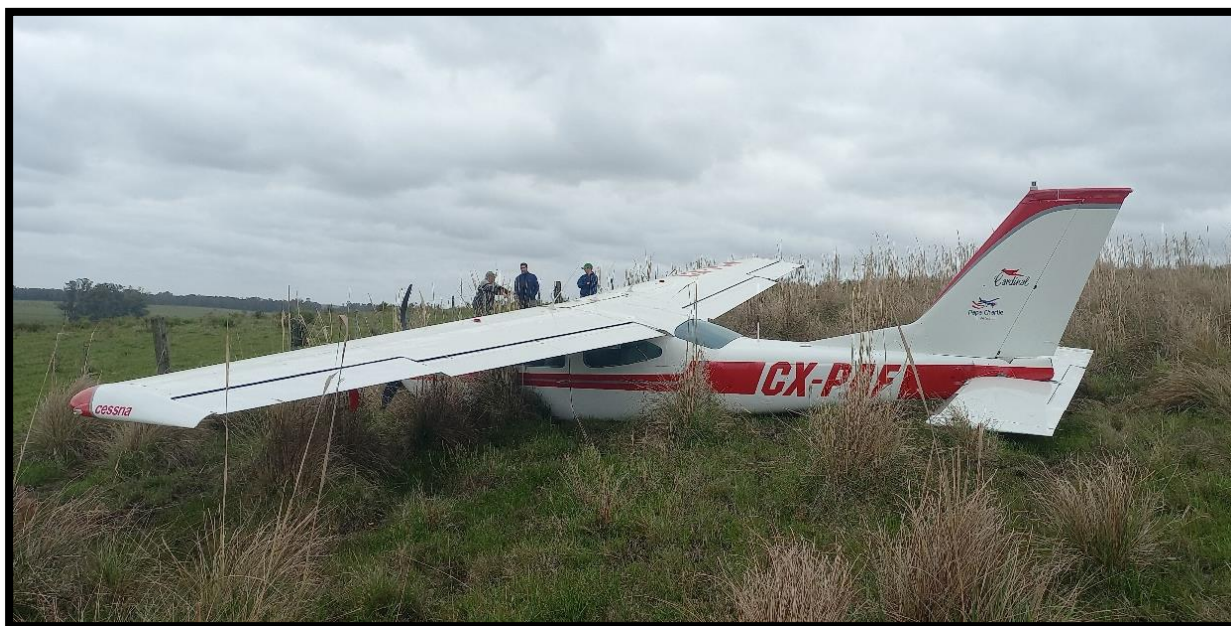
Con el tren de aterrizaje adentro, con 5° de flaps y sobre un campo de pasturas, cuya geografía era levemente ondulada, la parte baja de la aeronave entro en contacto con la superficie, se deslizó aproximadamente 150 metros hasta su detención total, sin recibir impactos en su trayectoria.

Imagen 1. Posición final de la aeronave.

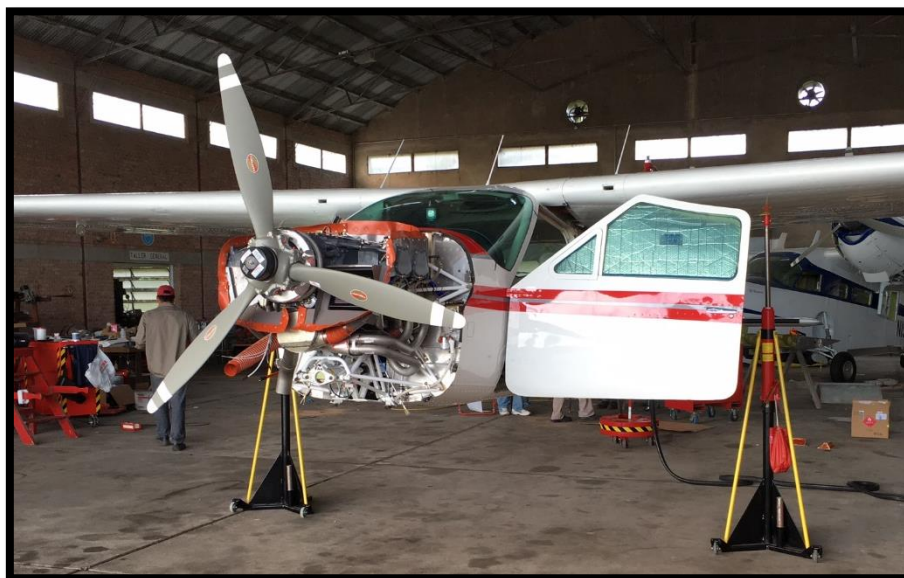
Al CX-PAF tenía aplicado el STC SA1556GL, el cual que le permitía instalar una hélice Hartzell tripala metálica de paso variable, lo cual coincidía con la hélice encontrada en la aeronave.

Imagen 2. Foto de la hélice Hartzell instalada en la aeronave.

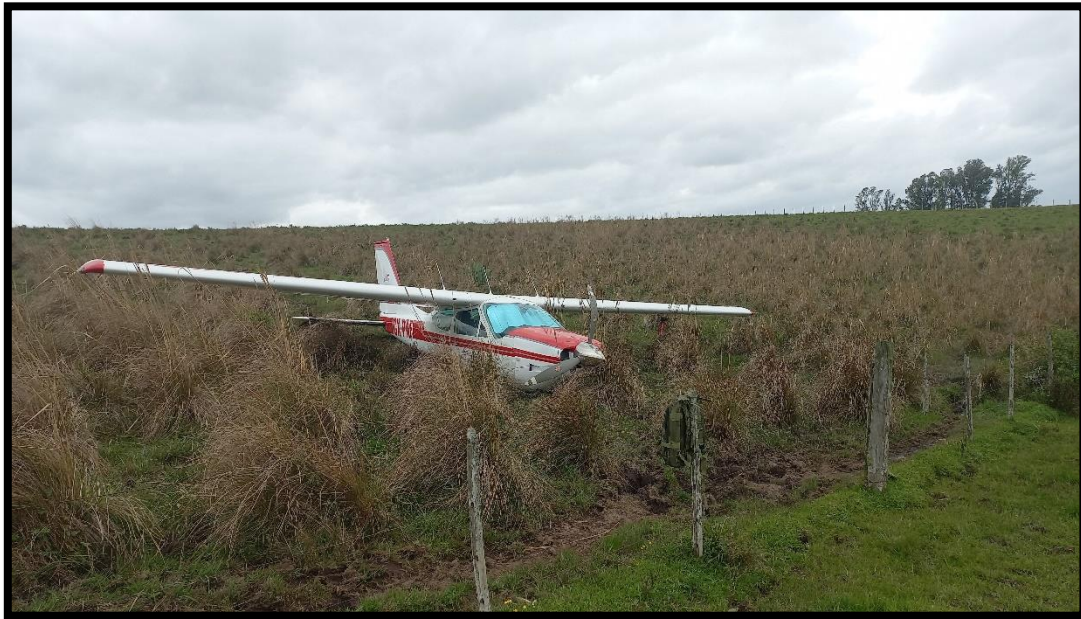
La aeronave se detuvo 3 metros antes de un alambrado delimitador.

Imagen 5. Aeronave en posición final, próxima al alambrado delimitador de campo.

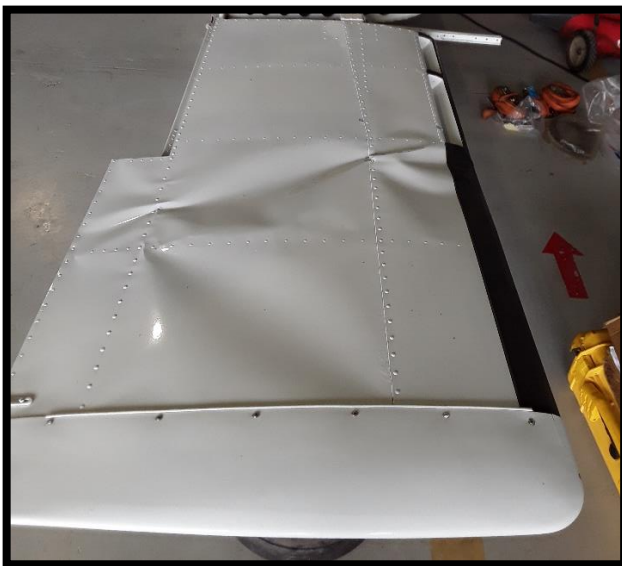
La aeronave sufrió daños en su estabilizador horizontal derecho, en las 3 palas de hélice, capot, cono de cola y la piel de la aeronave en la parte inferior.

En el proceso del aterrizaje, donde sucedió un arrastre de 150 metros, la aeronave sufrió rozamiento en su parte inferior junto con la pérdida de una antena, daños en las palas de su hélice, daños en el estabilizador de profundidad derecho y en el cono de cola.

Imagen 6. Estabilizador horizontal derecho.

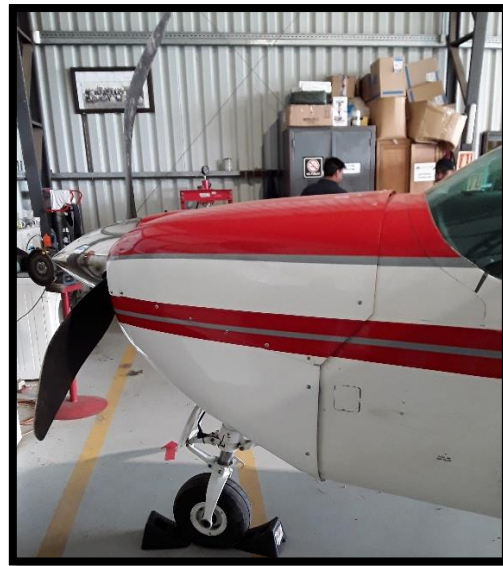
Imagen 7. Palas de helice dobladas.

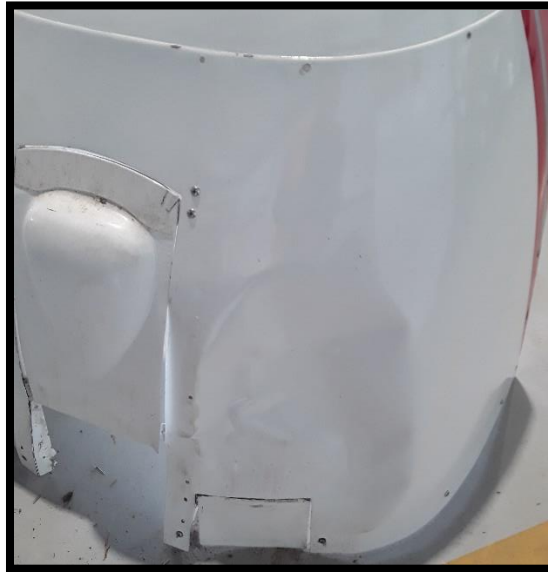
Imagen 8. Daños en el carenado debajo del motor, donde puede verse el hundimiento producido al tomar contacto con el suelo.

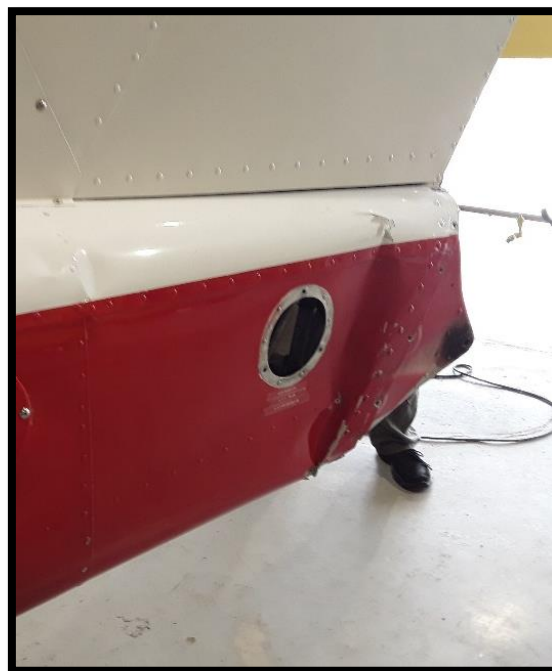
Imagen 9. Cono de cola dañado.
