Junta Investigadora de Accidentes e Incidentes de Aviación Civil.

**INFORME FINAL**  
Caso N° 658  
**CX-MCB – LV-KJB**  
**INCIDENTE GRAVE**  
**DE AERONAVES PRIVADAS**

Beechcraft V35B y  
Augusta-Bell AB139

Aeropuerto Internacional  
de Carrasco – SUMU.  
Canelones – Uruguay.

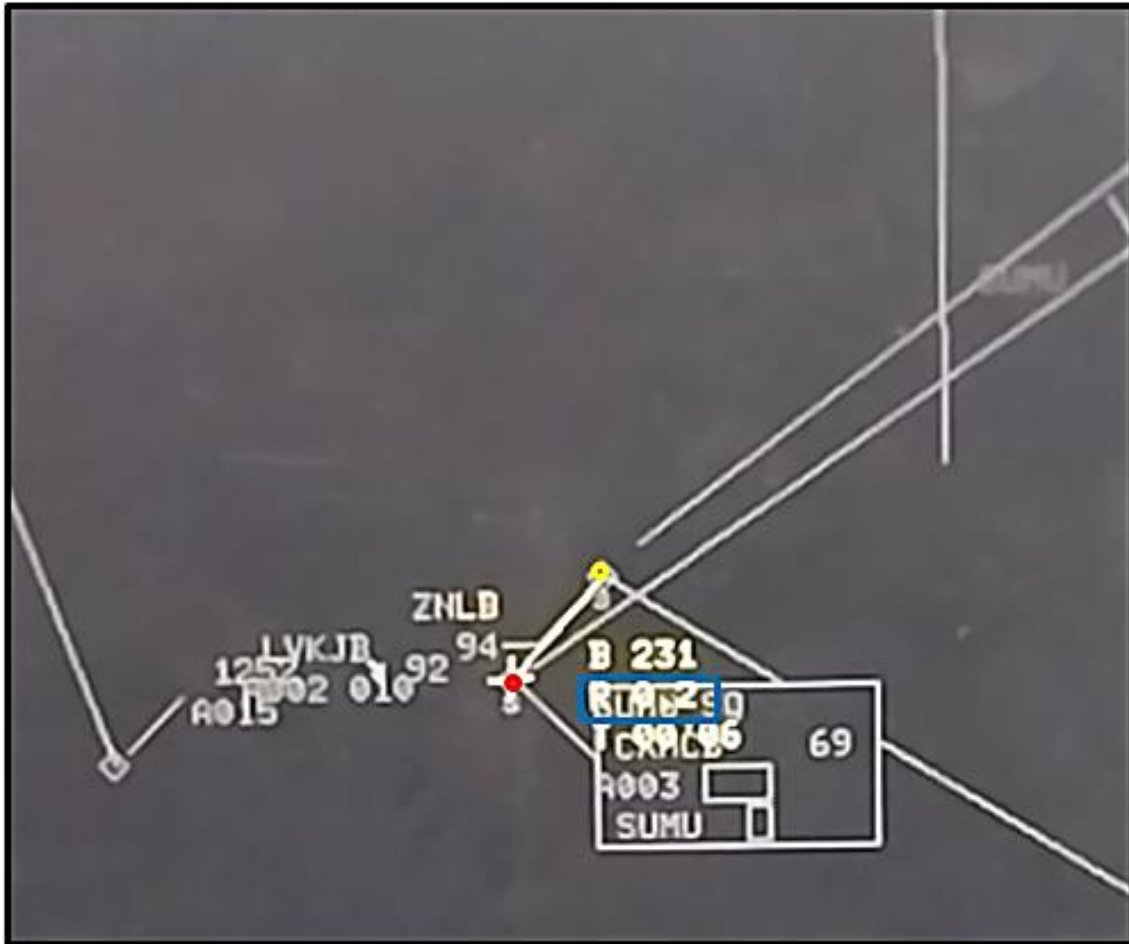
La distancia mínima que alcanzaron las aeronaves fue de 0,2 millas náuticas (370 metros) en el cruce de trayectorias y a la misma altura; el piloto del avión debió realizar una maniobra evasiva debido a la presencia del helicóptero.

La pérdida de separación se suscitó cuando la aeronave uruguaya se disponía a aterrizar en pista 07 de SUMU; el piloto del helicóptero, autorizado a volar por detrás del avión, continuó su trayectoria sin poder visualizarlo, según su relato, causando que las aeronaves se aproximaran con una separación mínima de 0,2 millas náuticas (370 metros), lo que desencadenó que el piloto de la aeronave matrícula CX-MCB decidiera realizar una maniobra evasiva para evitar una colisión en vuelo.

Imagen 7. Captura de imagen de video radar en el momento del suceso, muestra la distancia mínima entre aeronaves y las posiciones en ese momento con respecto a la pista.
