Junta Investigadora de Accidentes e Incidentes de Aviación Civil.

## INFORME FINAL

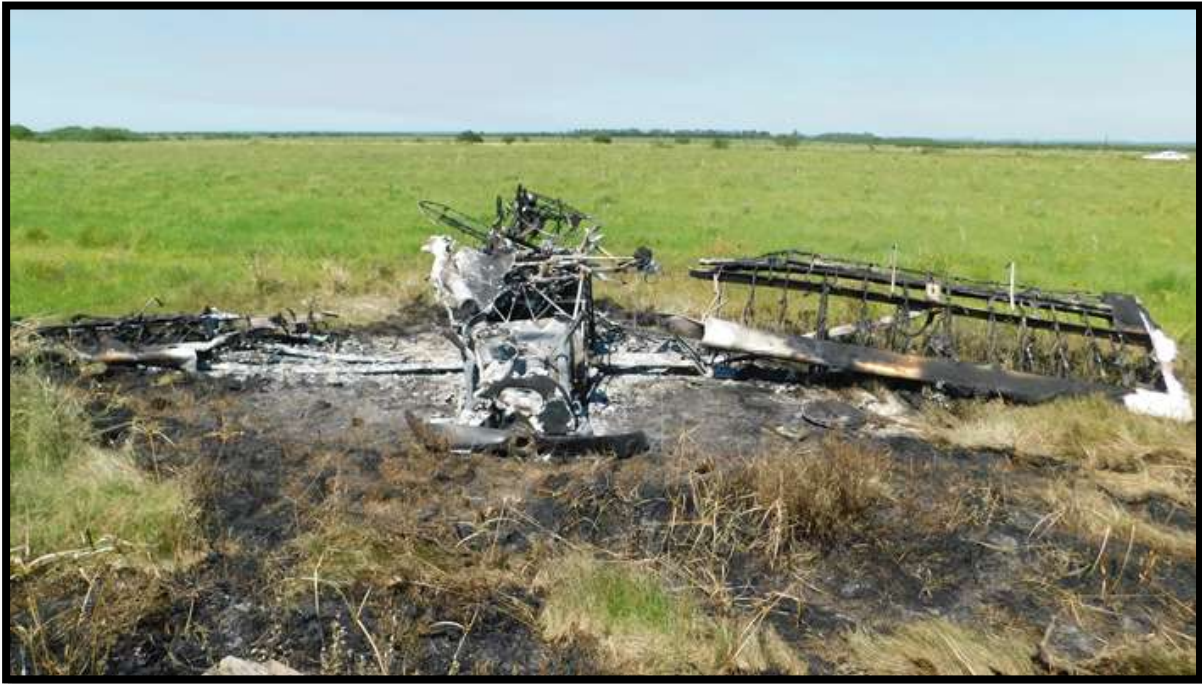
Imagen 1. Posición final de la aeronave.
