# INFORME FINAL

Suceso N° 662

## CX-BUZ-R

Piper Aircraft Inc. –  
PA25-235 “Pawnee”

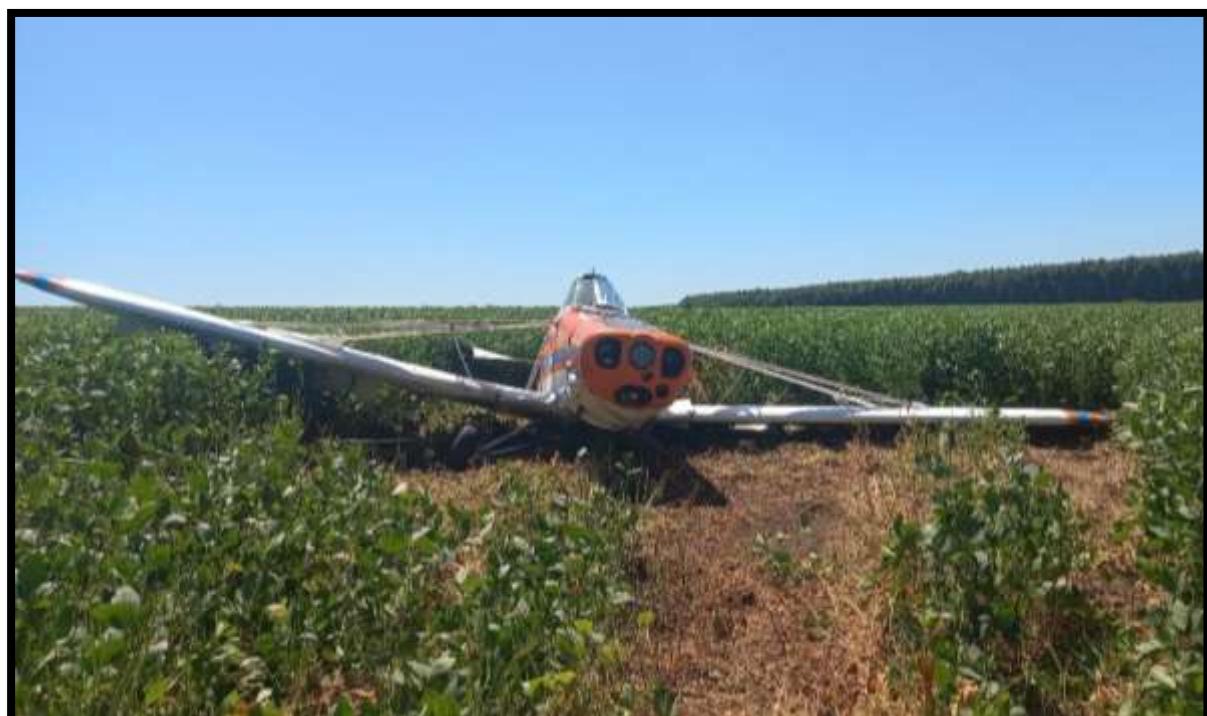
Imagen 1. Posición final de la aeronave.

En su recorrido sobre la superficie, impactó su ala izquierda contra un poste de contención de alambres, haciendo que la misma realice un giro de 180° y se detenga en sentido contrario a su dirección de vuelo.

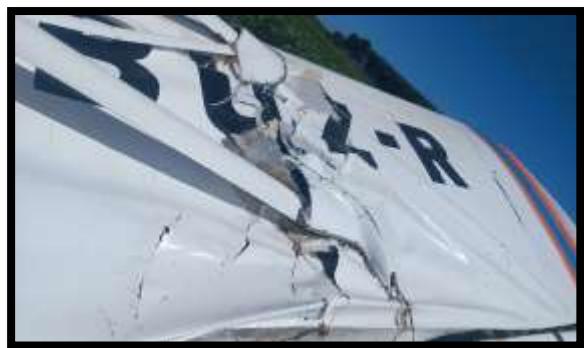
Las alas sufrieron daños en su piel y estructura.

Imagen 2. Ala derecha dañada

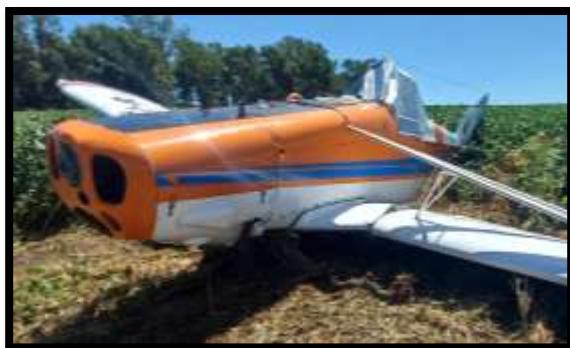
Imagen 3. Ala izquierda dañada

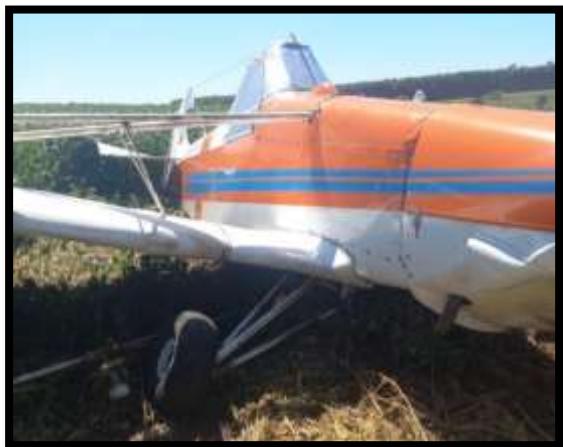
El tren de aterrizaje principal fue dañado / desprendido.

Imagen 4. Tren de aterrizaje dañado

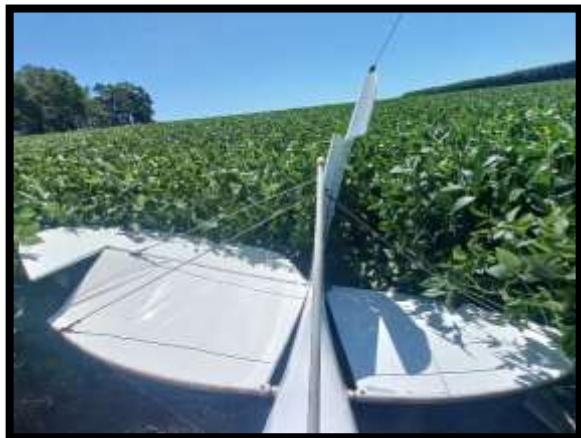
Estabilizadores horizontales y el empenaje de la aeronave se dañaron.

Imagen 5. Estabilizadores y empenaje dañados.

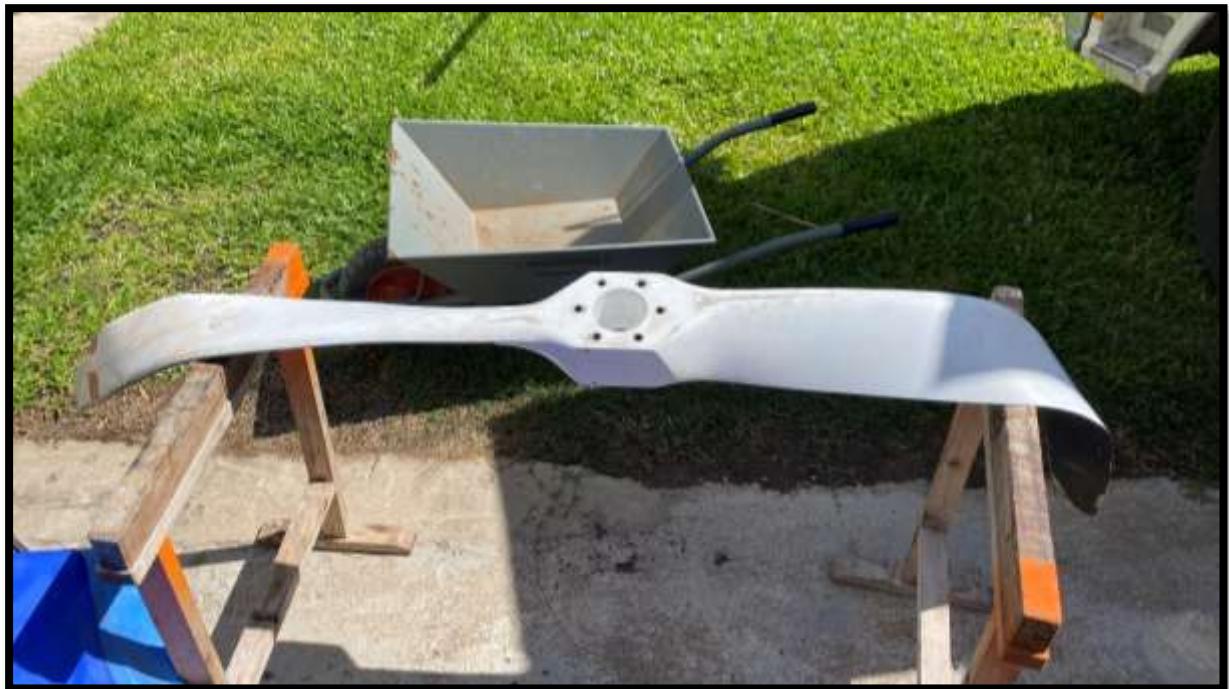
Según las fotos recibidas por la JIAIAC las palas se doblaron por impacto contra el terreno.

Imagen 6. Hélice dañada. (Foto enviada por el propietario de la aeronave).

\* La foto de la hélice fue enviada por el piloto al equipo de la JIAIAC, la misma no se encontraba instalada en la aeronave al momento de la llegada de los investigadores de la JIAIAC al lugar del suceso.

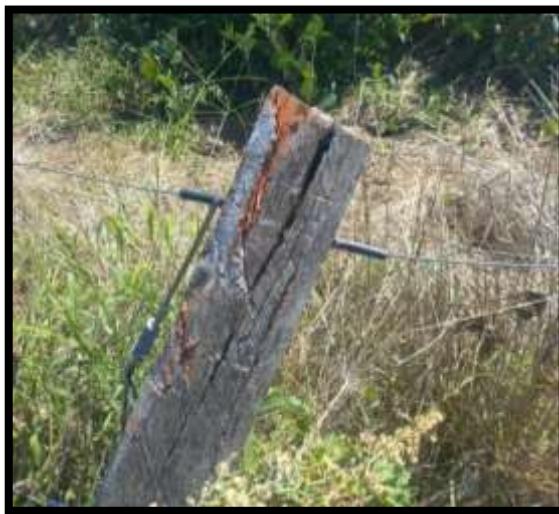
Por impacto, se dañó un poste de contención y su respectivo alambrado.

Imagen 7. Daño de poste y alambrado por impacto.

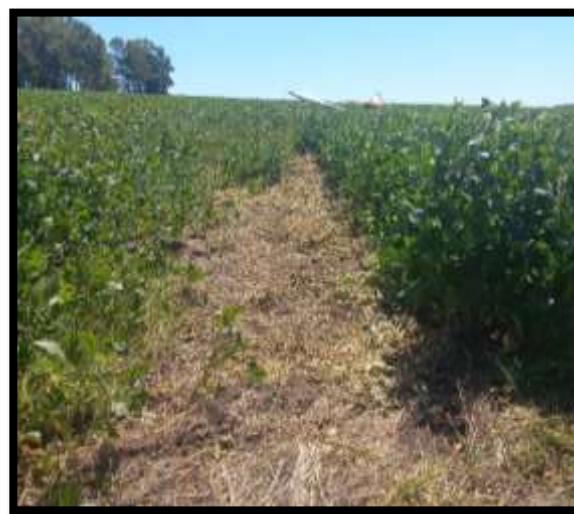
Imagen 8. Daños en plantación por arrastre de aeronave.

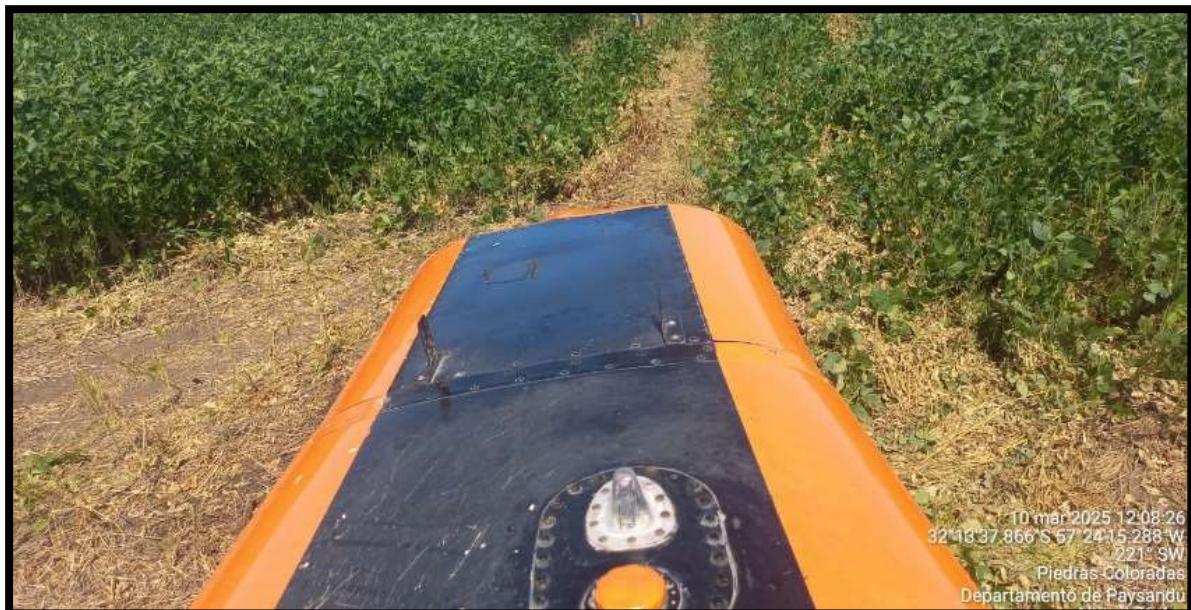
La sobre concentración de insecticida en el lugar de la posición final, así como el arrastre de la aeronave, dañaron parte de la plantación allí existente.

Imagen 9. Daño por sobre concentración de insecticida alrededor de la aeronave.

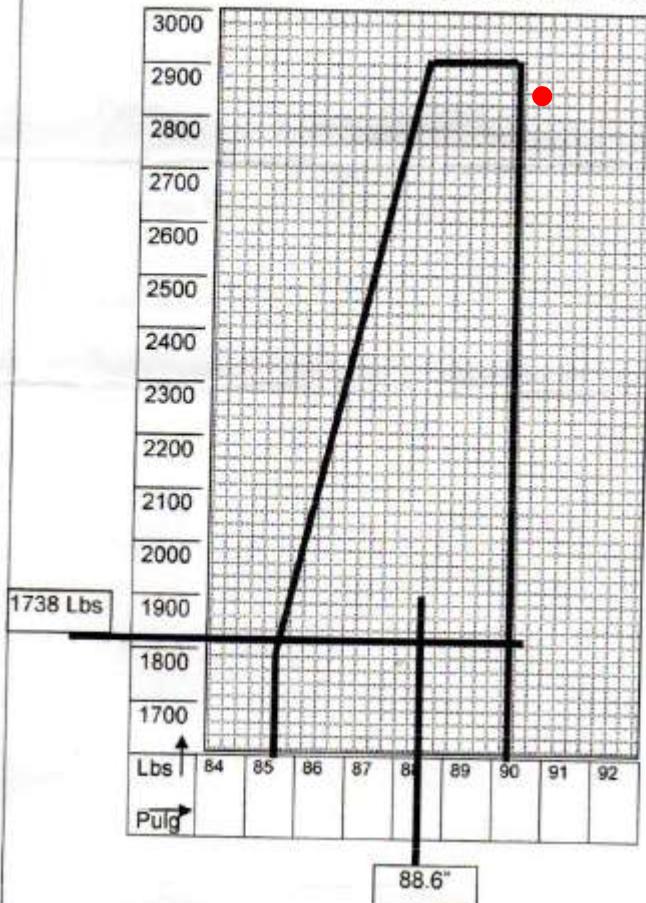
Según el cálculo de la tabla anterior, el centro de gravedad con el avión cargado al momento despegue previo al accidente, se encontraba fuera de envolvente.

Imagen 13. Envolvente del centro de gravedad de CX-BUZ-R.  
En rojo, el centro de gravedad fuera de envolvente con el avión cargado al momento del accidente.

De los cálculos de la anterior tabla, se desprende que la aeronave operaba fuera de los límites seguros indicados por el fabricante al momento del suceso.

El cálculo del centro de gravedad con el avión cargado, quedó fuera de la envolvente para el centro de gravedad indicado por el fabricante.

**4.1.1.** Tomar en consideración que un explotador de aero aplicación certificado operaba una aeronave certificada en condiciones desfavorables para la seguridad operacional, lo que puede ser representativo de los estándares de operación del explotador, por lo que se recomienda integrar los datos presentes en el informe final al seguimiento que se lleva del explotador certificado.

**4.1.2.** Tomar en consideración que un operador de aeronaves de aero aplicación certificado aparentemente no se ciñó a los parámetros de operación determinados por el fabricante, lo cual se constituyó en una circunstancia de riesgo acrecentado, por lo que se recomienda integrar los datos presentes en el informe final a la gestión de seguridad operacional correspondiente.

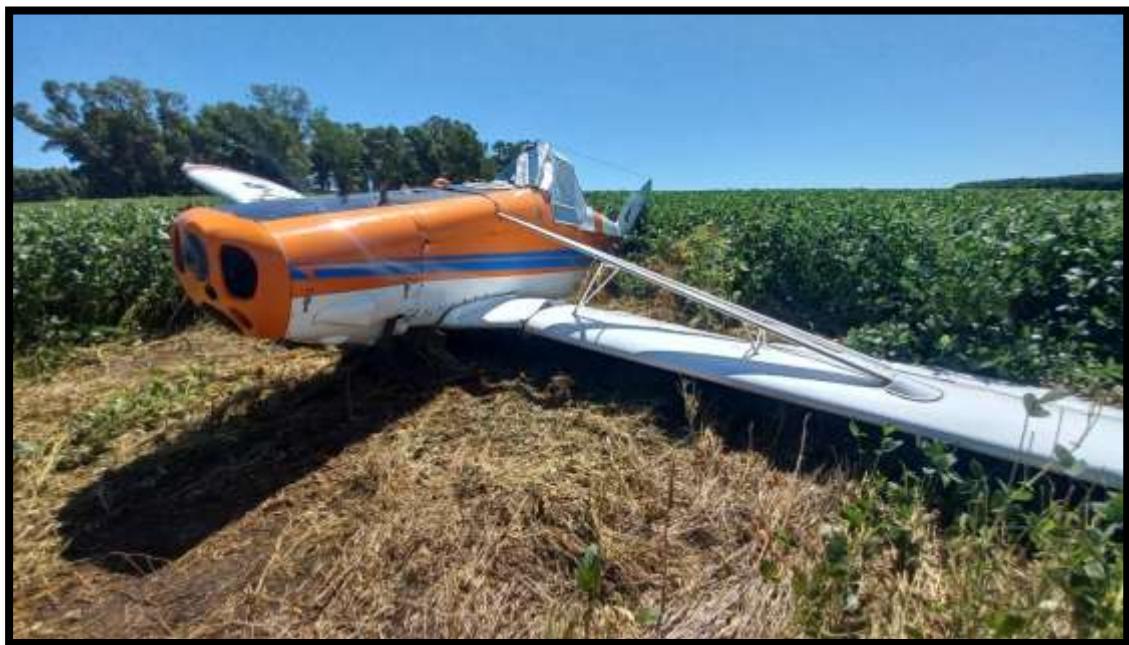
La intensidad y dirección de viento al momento es desconocida, así como las turbulencias generadas por los montes de árboles nativos próximos al lugar del accidente.

Imagen 14. Monte de árboles al fondo, próximo al lugar del accidente.

La incidencia de la turbulencia generada por los montes nativos próximos, no pudo ser determinada con exactitud.

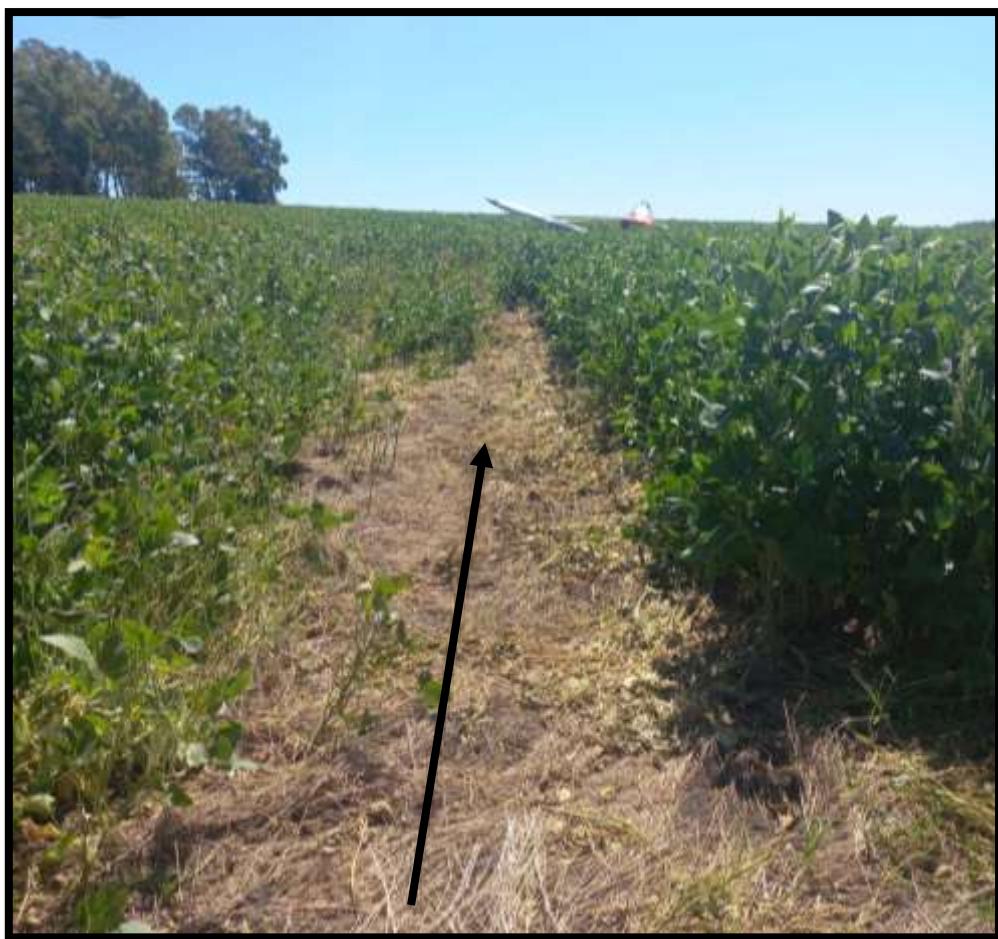
La aeronave impactó contra una chacra cultivada, impactando su ala izquierda contra un pique de alambrado divisorio, arrastrándose y realizando un viraje de 180° en relación a su trayectoria final de vuelo, deteniéndose 22 metros después de impactar contra un poste delimitador de zona cultivada.

Imagen 15. Dirección de arrastre de la aeronave en lugar del suceso.

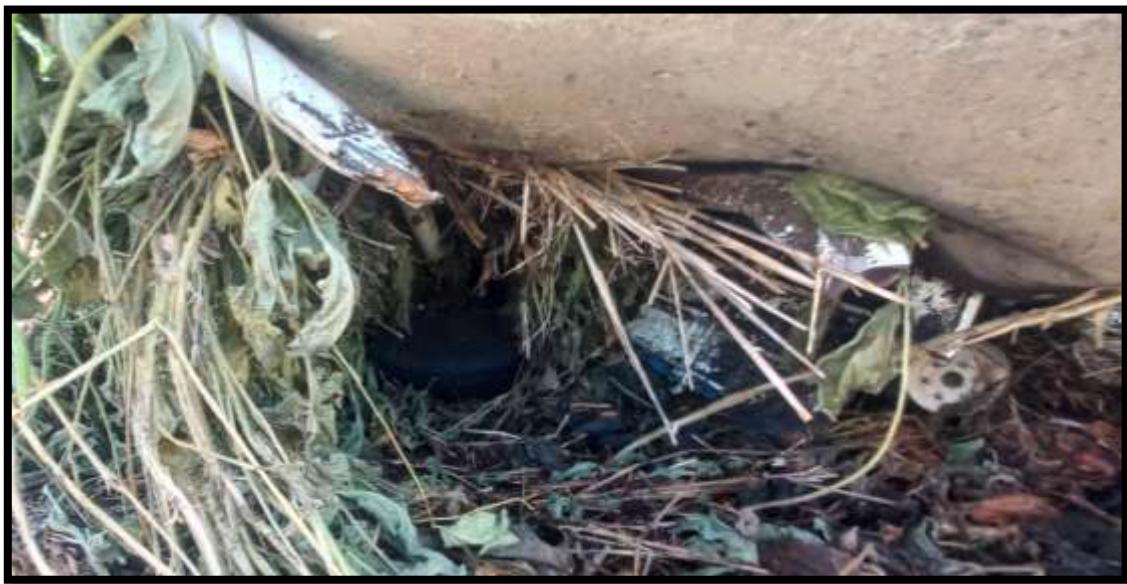
La rueda derecha del tren principal fue fracturada quedando debajo de la aeronave sin desprenderse completamente, siendo arrastrada con la misma hasta su posición final.

Imagen 16. Tren principal izquierdo fracturado bajo la aeronave.
