Junta Investigadora de Accidentes e Incidentes de Aviación Civil.

INFORME FINAL

Suceso N° 661

ACCIDENTE DE AERONAVE AGRÍCOLA.

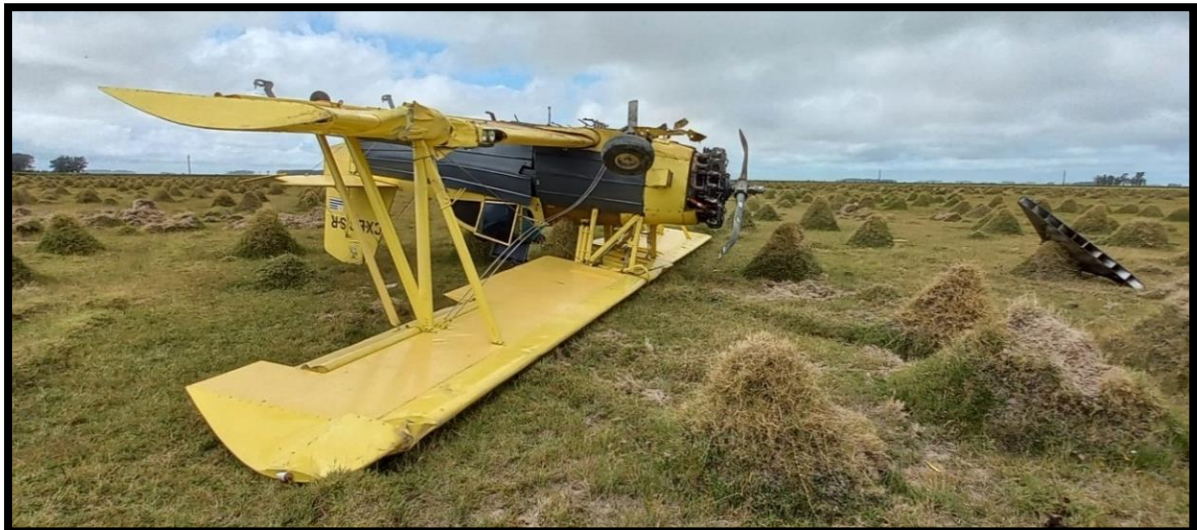
La aeronave realizó un contacto con la superficie con mucha energía, impactando contra los tacurúes allí presentes, capotando la aeronave, deteniéndose abruptamente de manera invertida, 30 metros aproximadamente después del primer punto de contacto.

Imagen 1. Posición final de la aeronave.

La aeronave sufrió daños sustanciales.

Se dañaron de consideración sus alas inferiores por el impacto sobre el terreno, también se constataron daños leves en sus alas superiores producto del capotaje posterior.

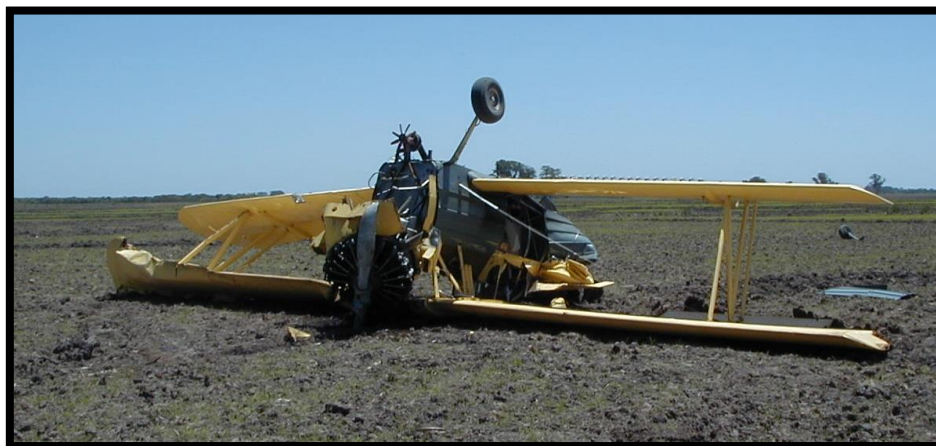
En noviembre del 2007 el CX-BSS-R sufrió daños sustanciales tras capotar en una chacra próxima a la pista de operación eventual, al no lograr performance de vuelo tras su carrera de despegue.

Imagen 3. Posición final del accidente sufrido por CX-BSS-R el año 2007.

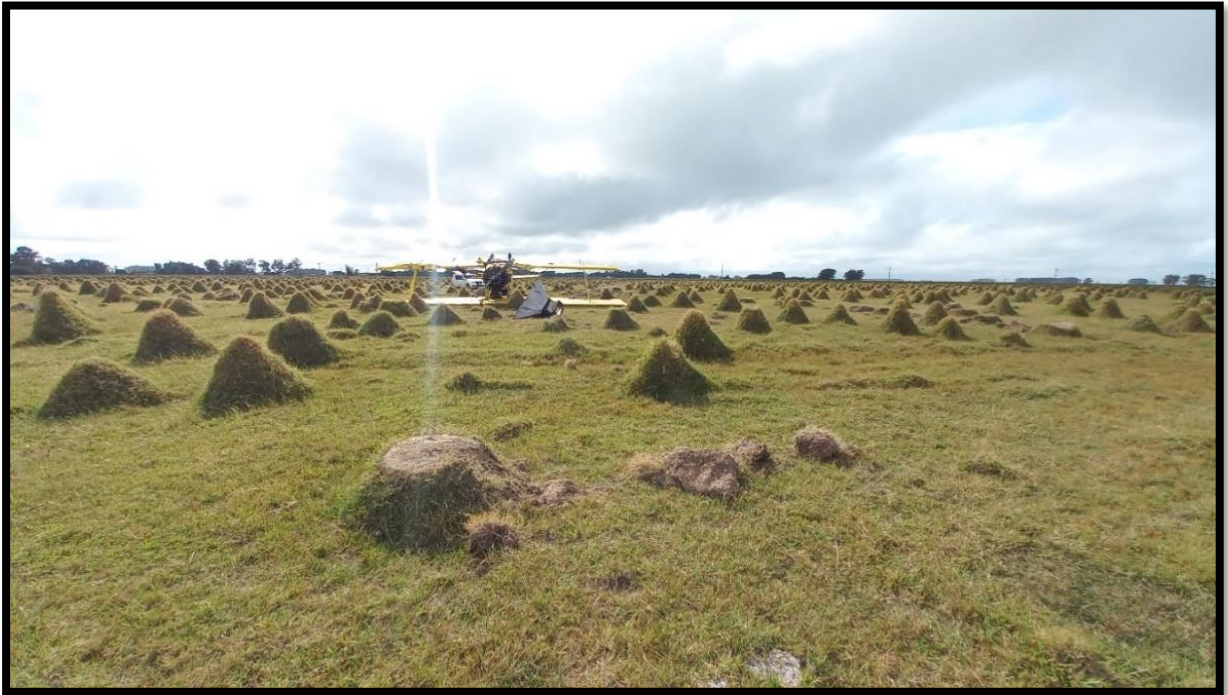
La aeronave impactó contra los tacurúes (hormigueros) existentes en la chacra.

Imagen 5. Tacurú dañado por impacto con la aeronave, y posición final de la misma metros después.

El campo donde el piloto pretendió aterrizar poseía una gran cantidad de tacurúes de gran tamaño que fueron un factor importante para el posterior vuelco de la aeronave al llegar a la superficie.

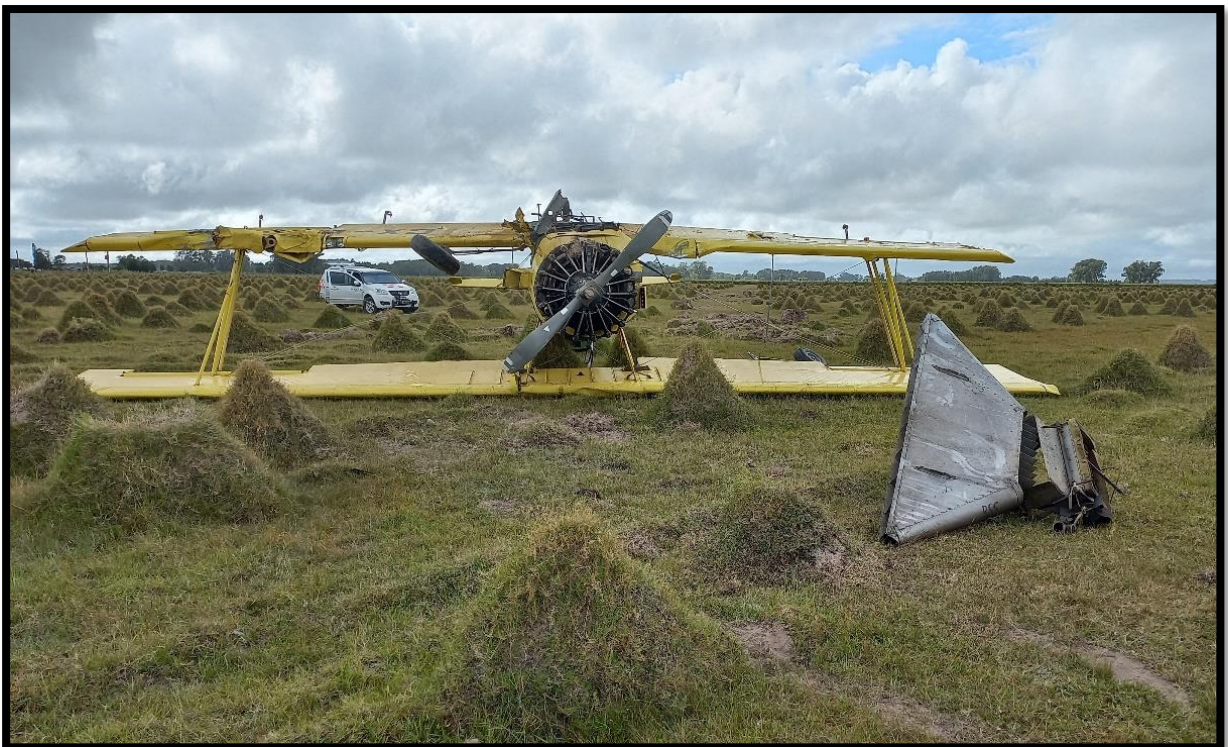
El equipo de dispersión de solido fue arrancado por alcance contra los tacurúes.

Pocos metros después de tocar contra la superficie, un tacurú impactó contra el dispersor de solido ubicado debajo de la aeronave, arrancándolo desde sus anclajes.

Imagen 6. Equipo de aplicación de solido desprendido próximo a la aeronave.

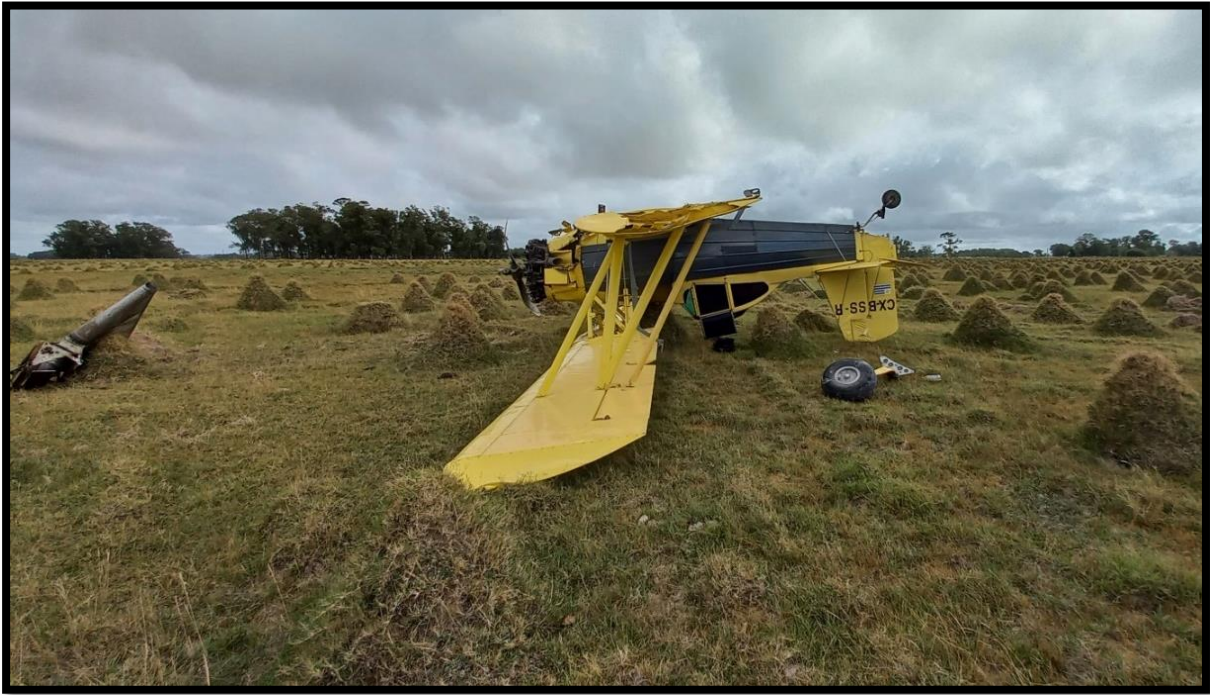
La sujeción del tren principal de aterrizaje se dañó, ambas piernas se quebraron, la derecha fue desprendida totalmente del avión.

Inmediatamente y producto de impactos contra otros tacurúes, el tren principal colapsó, generando que la parte trasera de la aeronave se eleve quedando perpendicular al piso, capotando finalmente hasta su posición final.

Imagen 7. Tren de aterrizaje principal derecho desprendido.

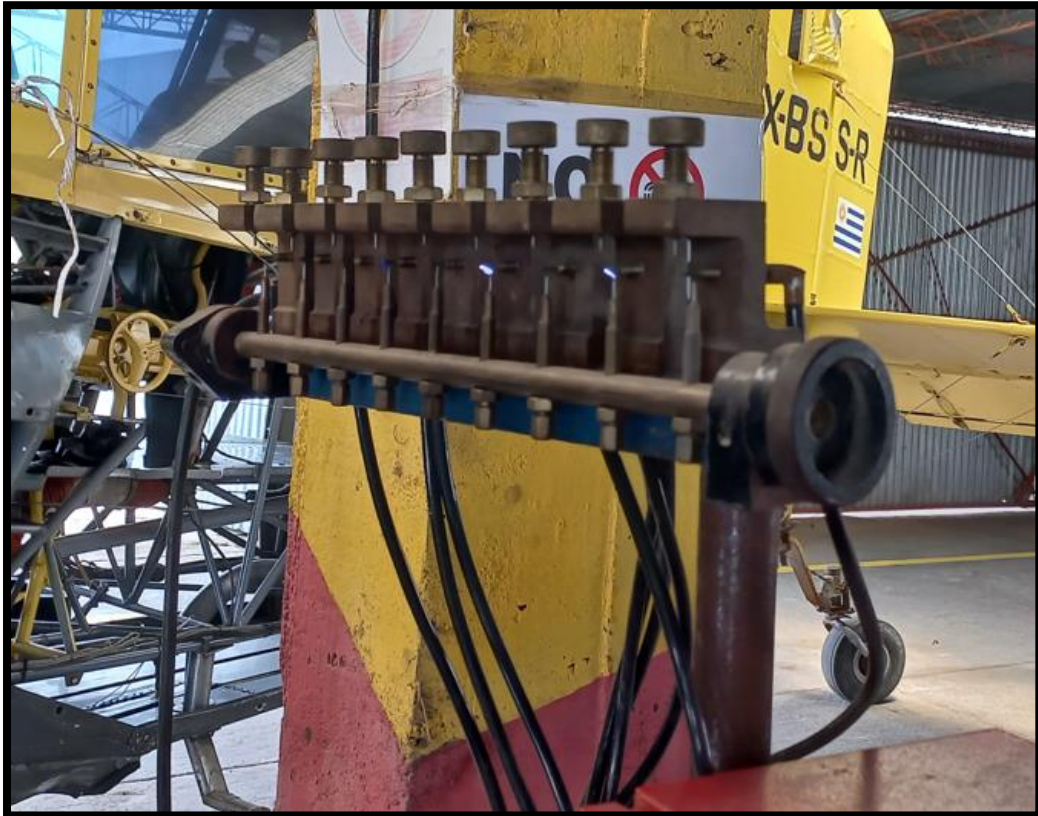
Imagen 8. Prueba de magnetos en el hangar del propietario en presencia de la JIAIAC.

*Se realizaron pruebas de funcionamiento de ambos magnetos, con resultados normales de funcionamiento en ambos.

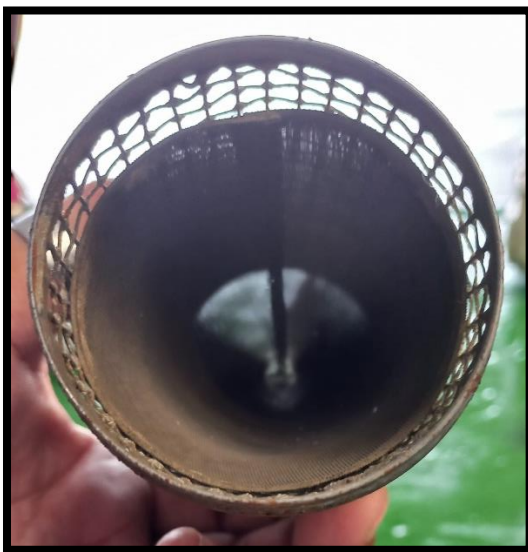
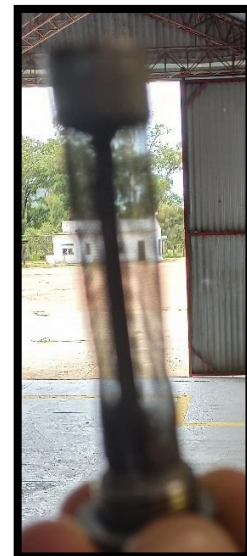
Imágenes 9 y 10. Filtro de aire y combustible en condiciones óptimas.

*Se extrajo el filtro de aire, encontrándose el mismo en condiciones normales.

*El filtro de combustible se encontró limpio, en óptimas condiciones.

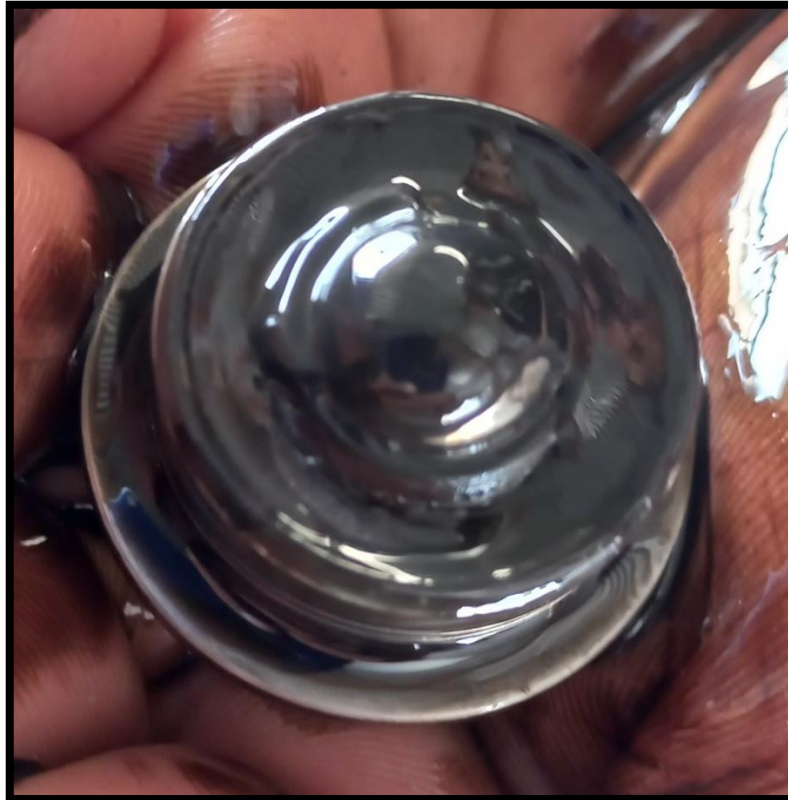
Imagen 11. Tapón de aceite sin partículas ferrosas adheridas

*El tapón de drenaje de aceite no presentaba restos metálicos adheridos al mismo.

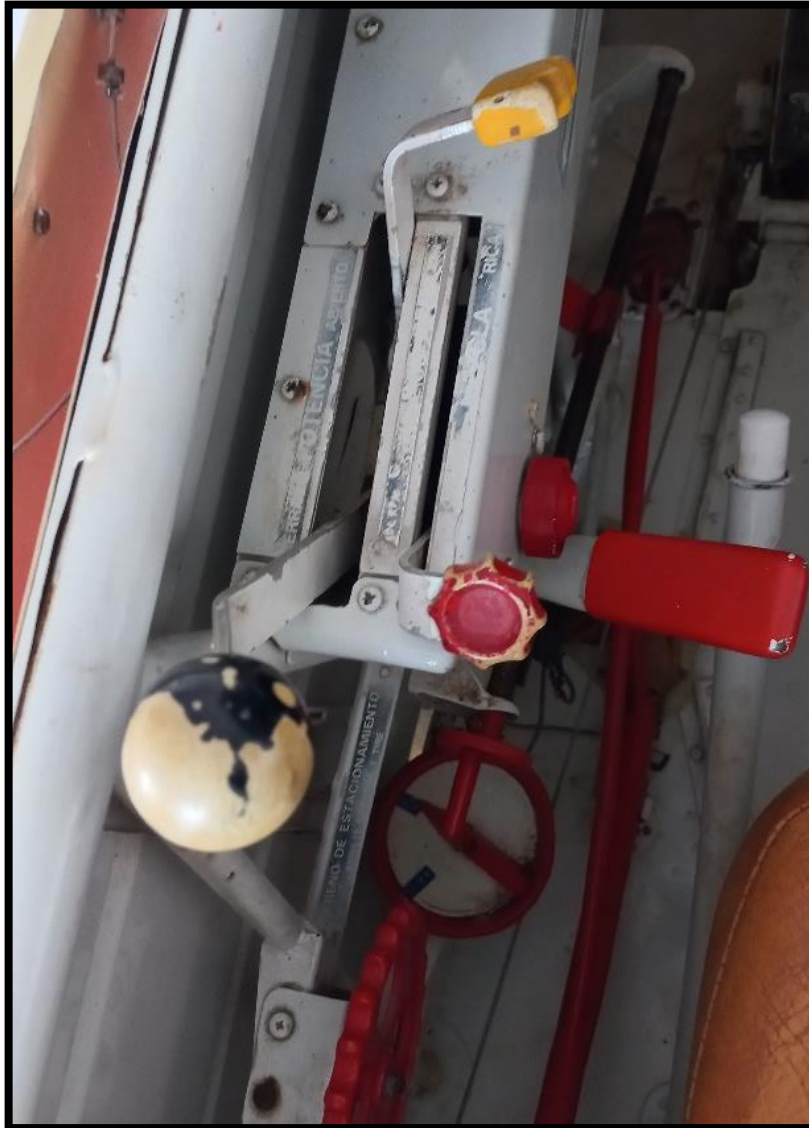
El piloto había pasado la mañana volando un Embraer Ipanema cuyos comandos de control ubicado en el lateral izquierdo tiene la siguiente disposición:

Imagen 12. Disposición de comandos de Embraer Ipanema: Potencia Izquierda (Negro desgastado), Paso de hélice al medio (amarillo), mezcla a la derecha arriba (estrella roja).

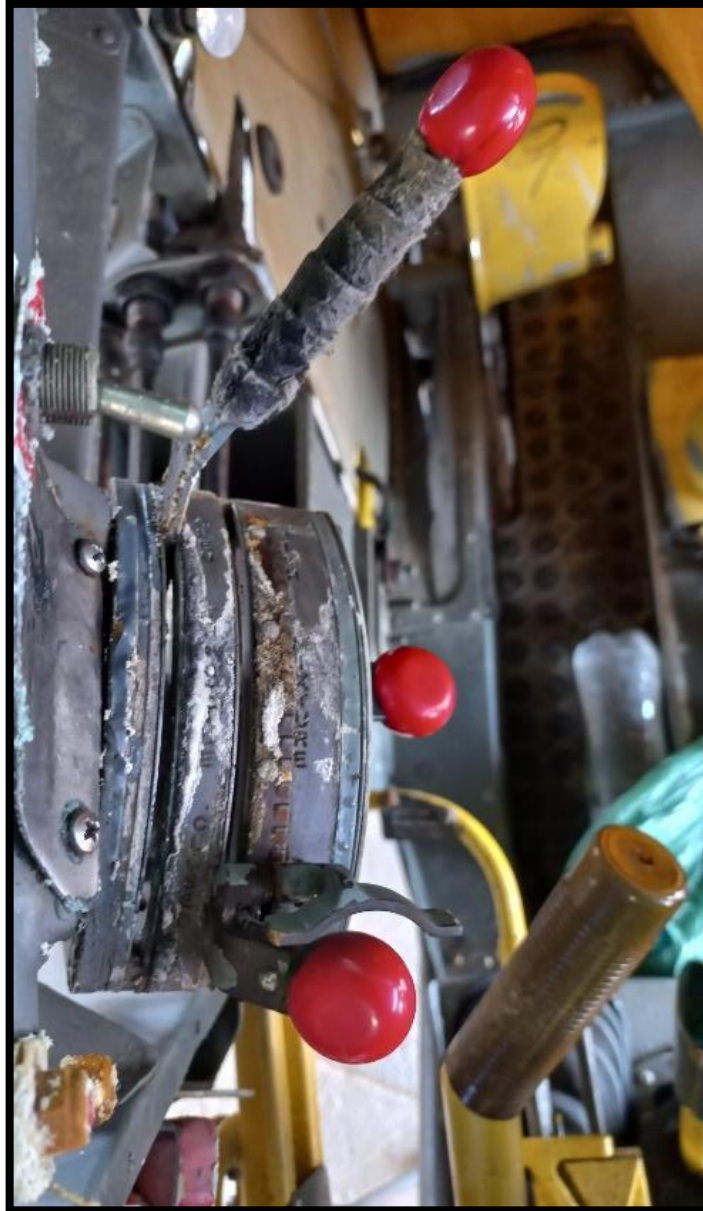
En el Grumman en el que protagonizó el accidente la disposición de los comandos es diferente.

Imagen 13. Disposición de comandos del Grumman G144-B: Potencia Izquierda (Palanca roja larga), Mezcla (Roja corta con freno), Paso de hélice (Roja chica en el lateral horizontal del comando)

En ambas aeronaves las palancas tienen similar forma.

Las distintas aeronaves que voló el piloto el día del suceso, tenían diferente disposición en los comandos de control de acelerador, mezcla y paso de hélice; la disposición de las mismas y la similitud en la forma de las palancas en ambos aviones podrían haber generado confusión en su accionar de manera accidental.
