Junta Investigadora de Accidentes e Incidentes de Aviación Civil.

INFORME FINAL

Suceso N° 660

ACCIDENTE DE AERONAVE PRIVADA

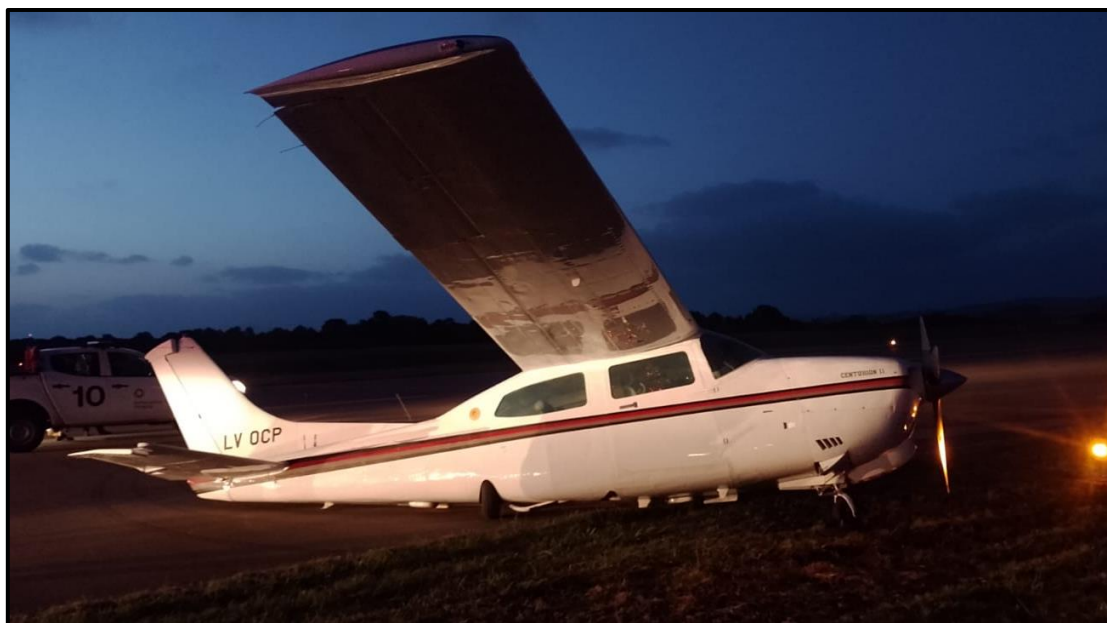
La aeronave se detuvo apenas sacó su rueda de nariz de la pista, con sus dos trenes principales retraídos, apoyado sobre su ala izquierda. Se observó por parte del piloto, pérdida de combustible saliendo por los drenajes del ala izquierda.

Imagen 1. Posición final de la aeronave.

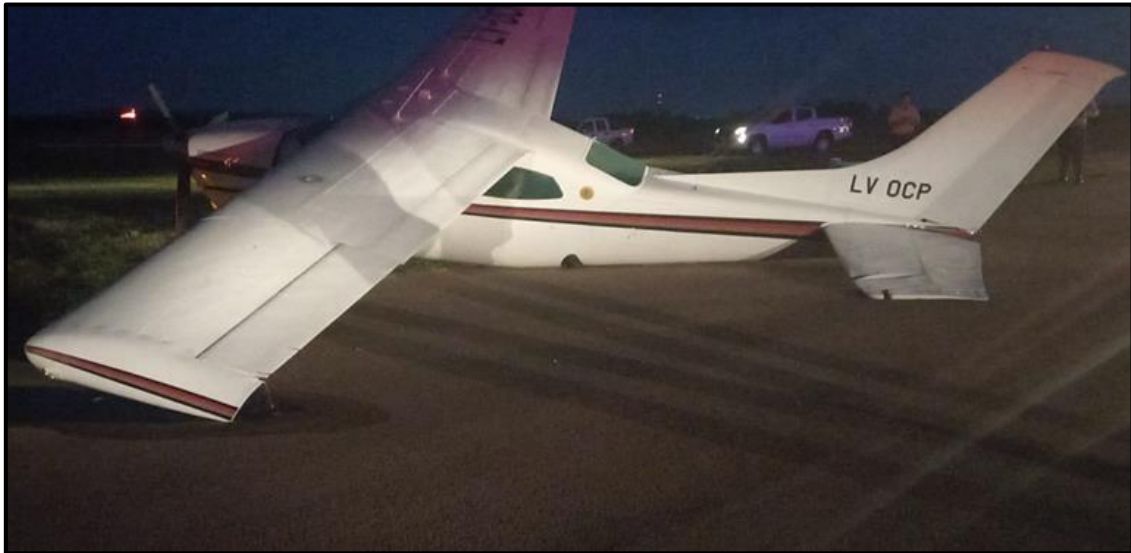
Imagen 2. Posición final de la aeronave.

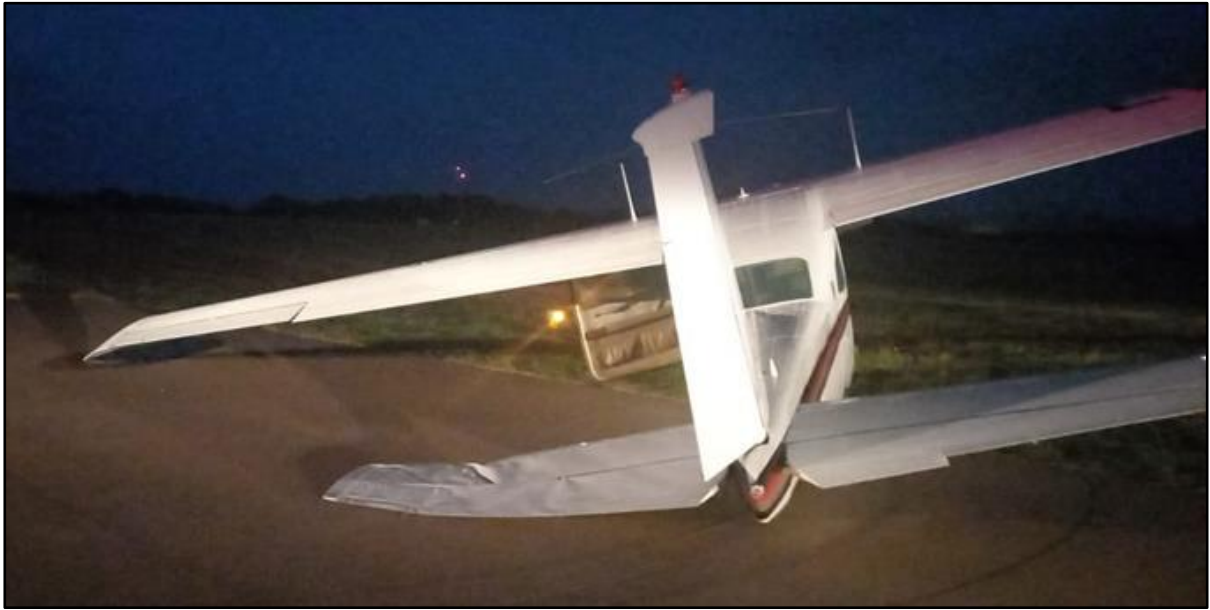
El estabilizador horizontal izquierdo sufrió daños estructurales en su borde de ataque, en su intrados y en su extrados.

Imagen 3. Daño en el estabilizador horizontal izquierdo.

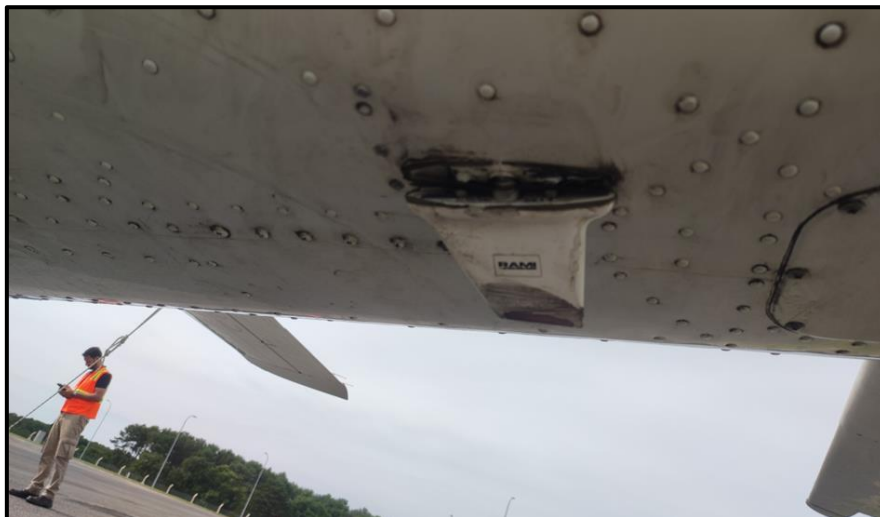
Al apoyarse sobre la superficie inferior del fuselaje se dañaron las antenas y la anilla de cola.

Imagen 4. Antena dañada en la parte inferior trasera del fuselaje.

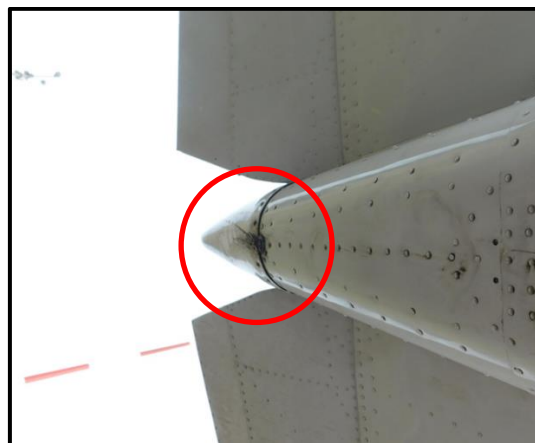
Imagen 5. Faltante de anilla de cola.

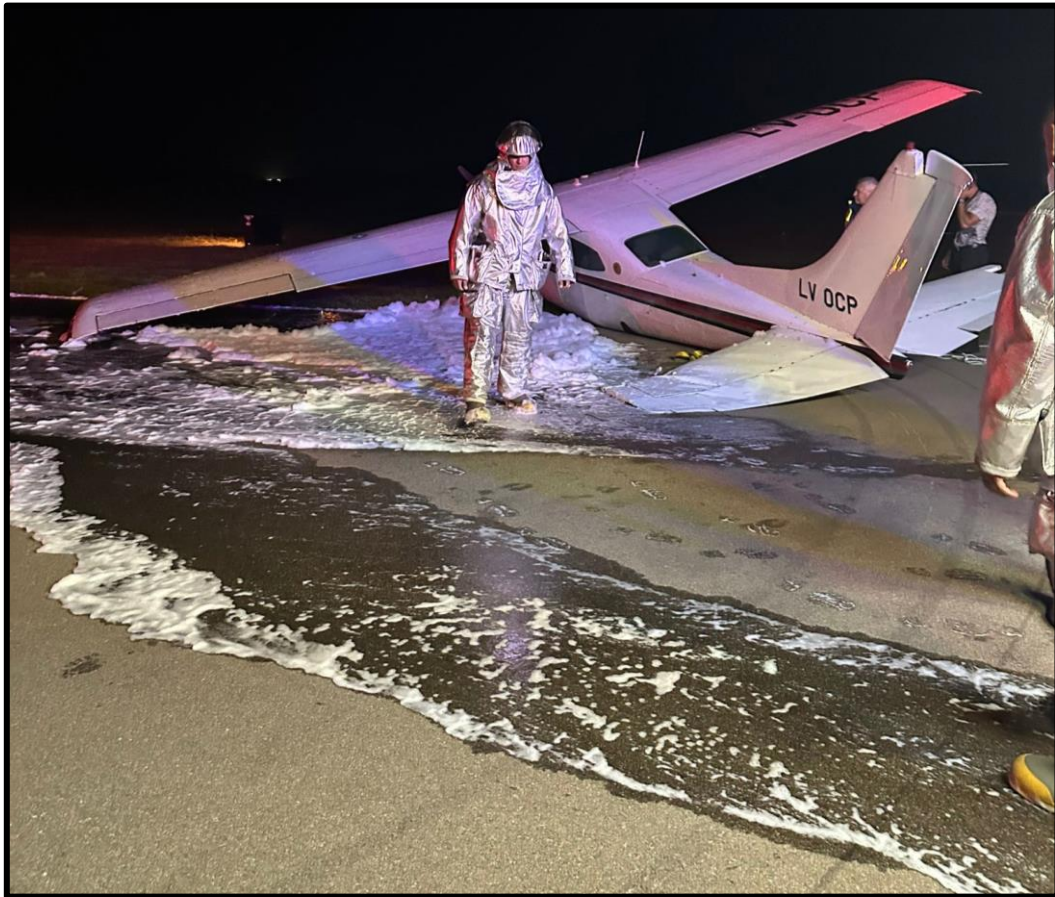
Se constató por parte del piloto una pérdida de combustible por los drenajes del ala izquierda luego del suceso, por lo cual actuaron los bomberos.

Imagen 9. Espuma aplicada al constatarse la pérdida de combustible
