# INFORME FINAL

Suceso N° 663

## CX-AKB

### INCIDENTE GRAVE DE AERONAVE DE AVIACION GENERAL

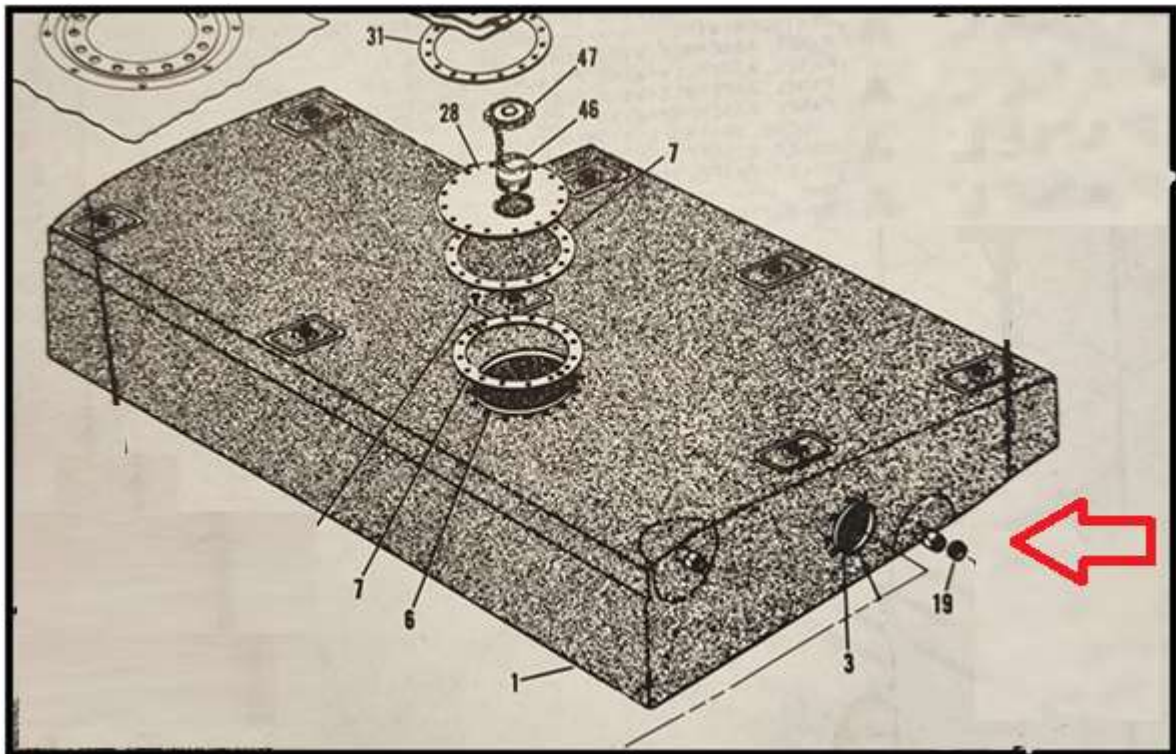
El ducto de bajada por gravedad de combustible de cada tanque, se encuentra en cada parante lateral/interior de los mismos, próximo a la parte trasera de ala (Borde de fuga de ala) como se indica en la siguiente ilustración extraída del manual de servicio del tipo de aeronave.

Imagen 6. Esquema del tanque de ala derecha, donde la salida de combustible se indica con la flecha roja.

En esta aeronave tal como se indica en el punto 1.6.3.1, las líneas de baja de los tanques de combustible se encuentran del lado de atrás del ala, próximas al punto de fuga.

El cabeceo de la aeronave en régimen de descenso, traslada el combustible existente hacia adelante, (borde de ataque de ala), aumentando así la posibilidad de la formación de aire en los ductos de bajada de combustible, generando así una falta de combustible en el carburador del avión, generando interrupciones en el suministro

de combustible al motor, provocando pérdidas parciales de potencia, hasta una detención de motor en vuelo.

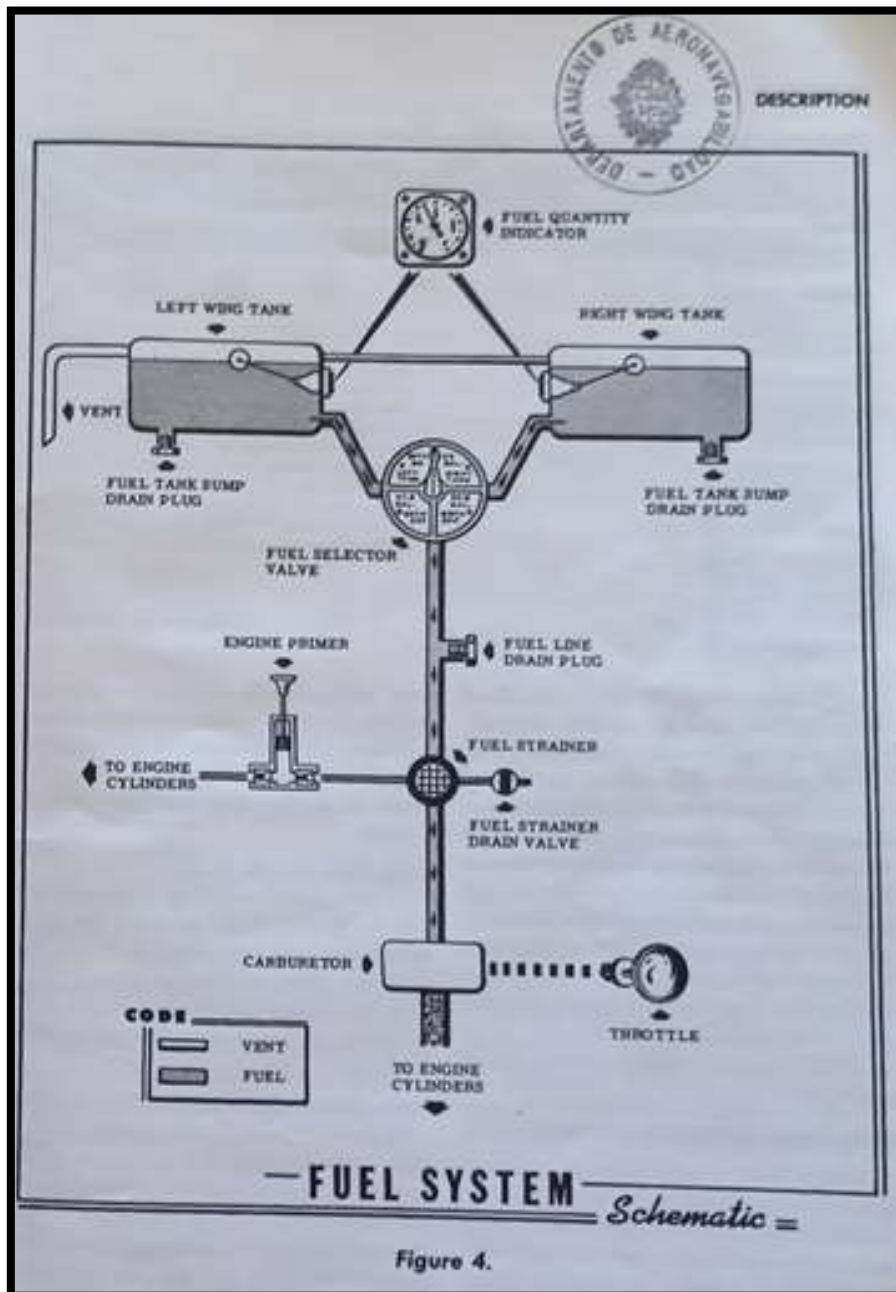
Imagen 7. Esquema del sistema de combustible, contenido en el POH del CX-AKB.

Según el esquema contenido en el POH del avión, el combustible es suministrado al motor desde dos tanques de goma, ubicados en cada ala del avión.

La bajada de combustible de cada tanque se produce a través de circuitos que, por gravedad, se centralizan en la válvula selectora de combustible ubicada en el piso de la aeronave, a la derecha del asiento del piloto.

En el P.O.H de la aeronave, no se indica la posibilidad de interrupción de suministro de combustible hacia el motor producto de la incidencia del cabeceo y alabeo de la aeronave respecto a la cantidad de combustible presente en sus tanques de combustible.

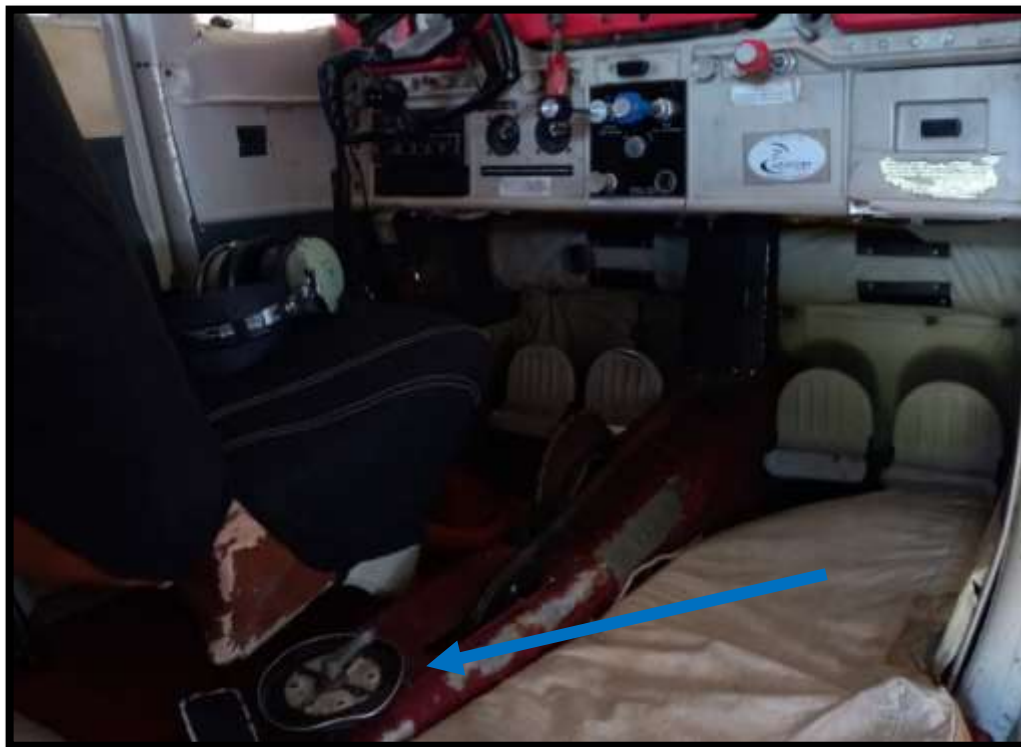
Al momento del suceso se encontraba en el centro, ("BOTH ON"), lo cual indica que ambos tanques estaban drenando combustible hacia el motor.

Imagen 8. Válvula selectora de tanques de combustible en uso.

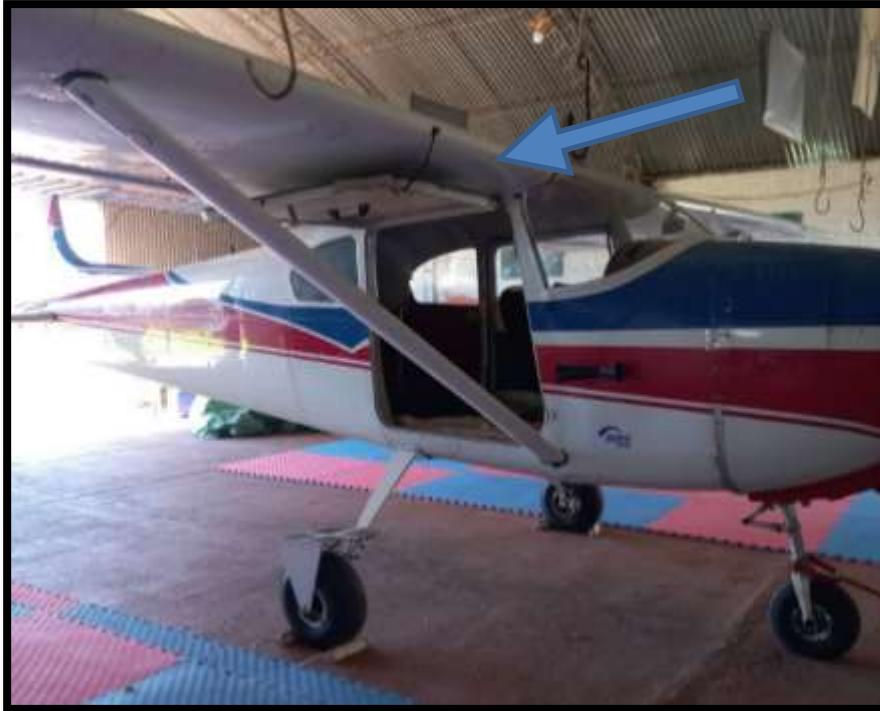
La puerta original de la misma fue sustituida por una con sus bisagras en el borde superior, permitiendo que la puerta se abra hacia arriba.

También fue agregada una plataforma posapié, sobre la rueda principal derecha.

Imagen 9. Puede observarse la plataforma sobre la rueda derecha y la puerta elevada contra el ala.

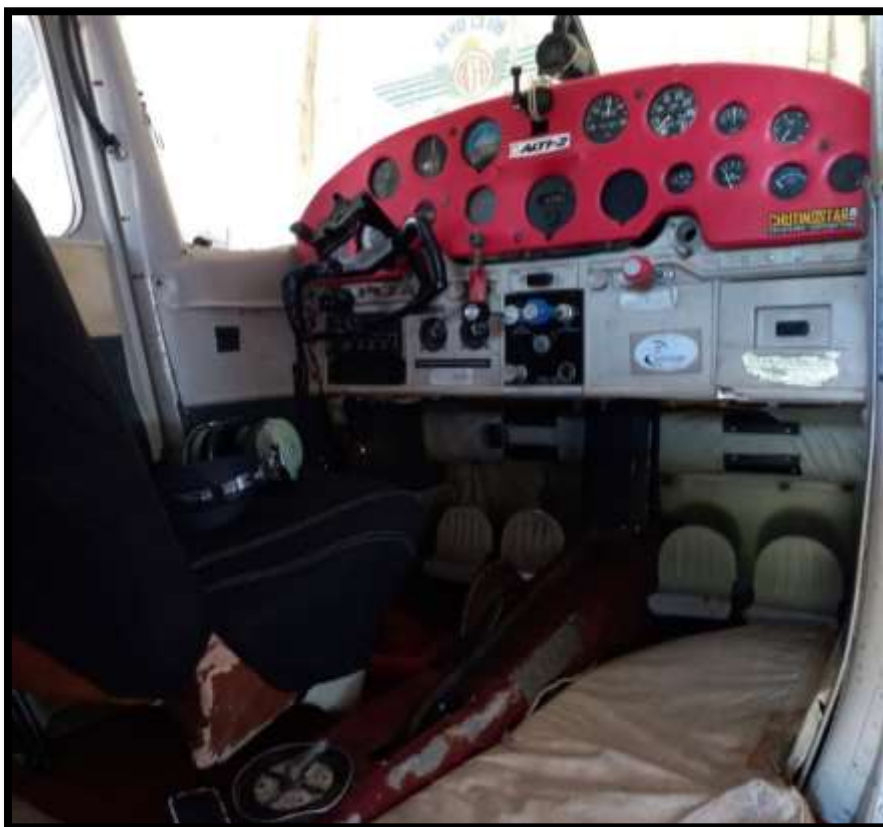
Los comandos de vuelo y la butaca derecha de la aeronave fueron extraídos a los efectos de poder ubicar deportistas en el interior de la aeronave.

Imagen 10. Configuración del cockpit del CX-AKB al momento del suceso.

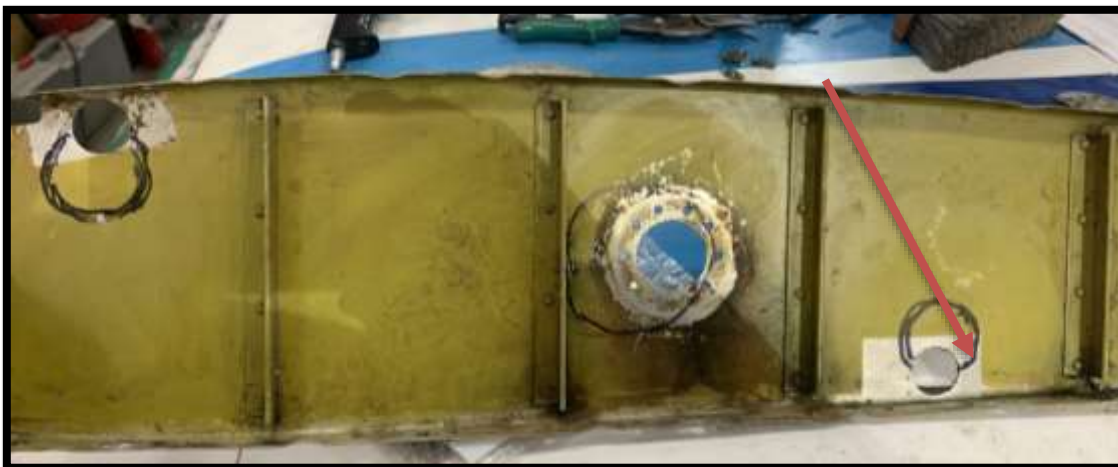
En las siguientes imágenes se puede apreciar tanto el corte transversal de ala donde se ven las salidas de combustible del tanque, como el tanque fuera del avión, donde se puede apreciar su ubicación próximo al borde de fuga de ala.

Por lo tanto, cuando este tipo de aeronave baja la nariz, o realiza virajes escarpados con poco combustible, es propenso a interrumpir el suministro continuo de combustible al motor.

Imagen 13. Vista transversal de ala derecha de Cessna 182, donde se ve el pasaje de descenso de combustible a la válvula selectora.

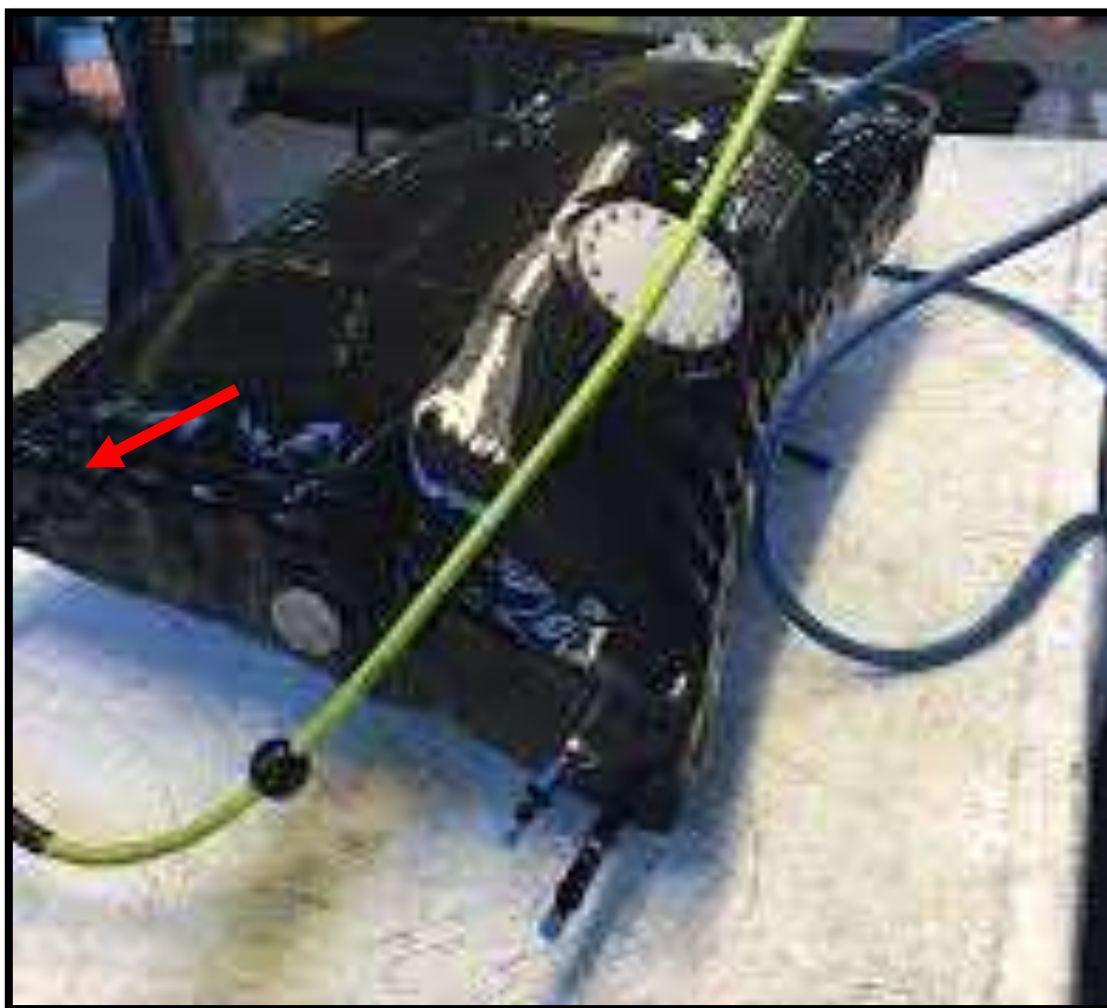
Imagen 14. Tipo de tanque de combustible de Cessna 182 instalado dentro de cada ala. Se puede apreciar la salida de combustible, marcado con una flecha.
