**MINISTERIO DE DEFENSA NACIONAL**  
**COMISIÓN INVESTIGADORA DE ACCIDENTES E**  
**INCIDENTES DE AVIACIÓN**

**INFORME FINAL**  
**Nº 579**

**Beechcraft B 90 King Air**

**MATRÍCULA LV-CEO**

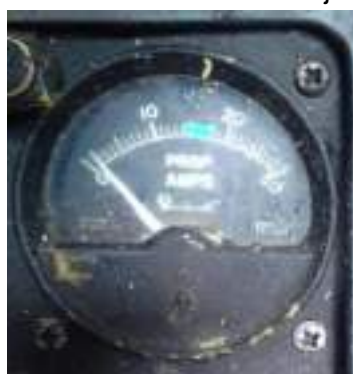
FOTO 5

Dentro de los trabajos a realizarse por el cambio de la cantidad de palas- debería haberse pintado

un rango de operación del amperímetro como lo indica la Nota 1 de la tarea, sin embargo el instrumento quedó visualmente igual, pero La Orden de Trabajo G946 en página 8 de 11 dice:

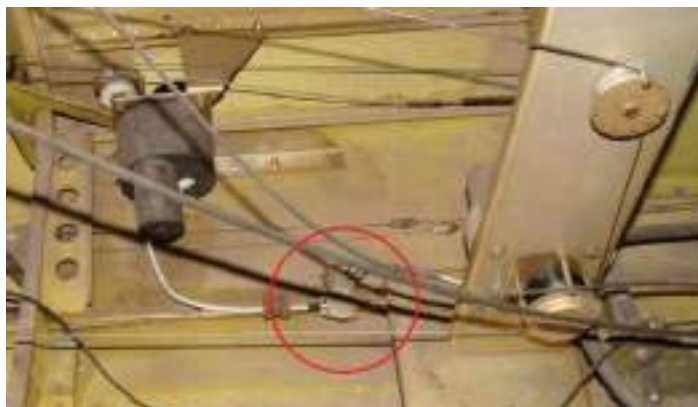
FOTO 6

A pesar de todas las inspecciones firmadas, esta Comisión no encontró ninguna anotación de mal funcionamiento. El motor del trim se encontró con su conector eléctrico, mecánicamente desconectado, como lo muestra la FOTO 6.

**De acuerdo a un relevamiento técnico realizado a dicho motor de trim eléctrico, P/N 0106-T12, S/N 0624-21565 CEFJ, se comprobó que el mismo se encuentra en cortocircuito.**

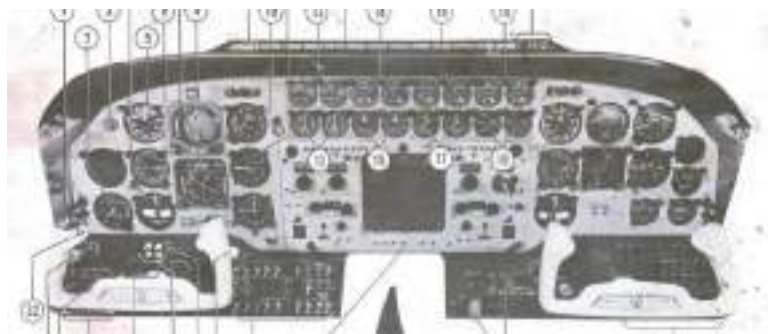
**FOTO 7**

En las fotos 7 y 8 se aprecian configuraciones diferentes en los paneles de instrumentos de los pilotos, por ejemplo obsérvese que en la foto 7 del lado del piloto hay un instrumento a la izquierda y en el copiloto, otro a la derecha que difieren. El panel central, debajo de los instrumentos de motor es diferente.

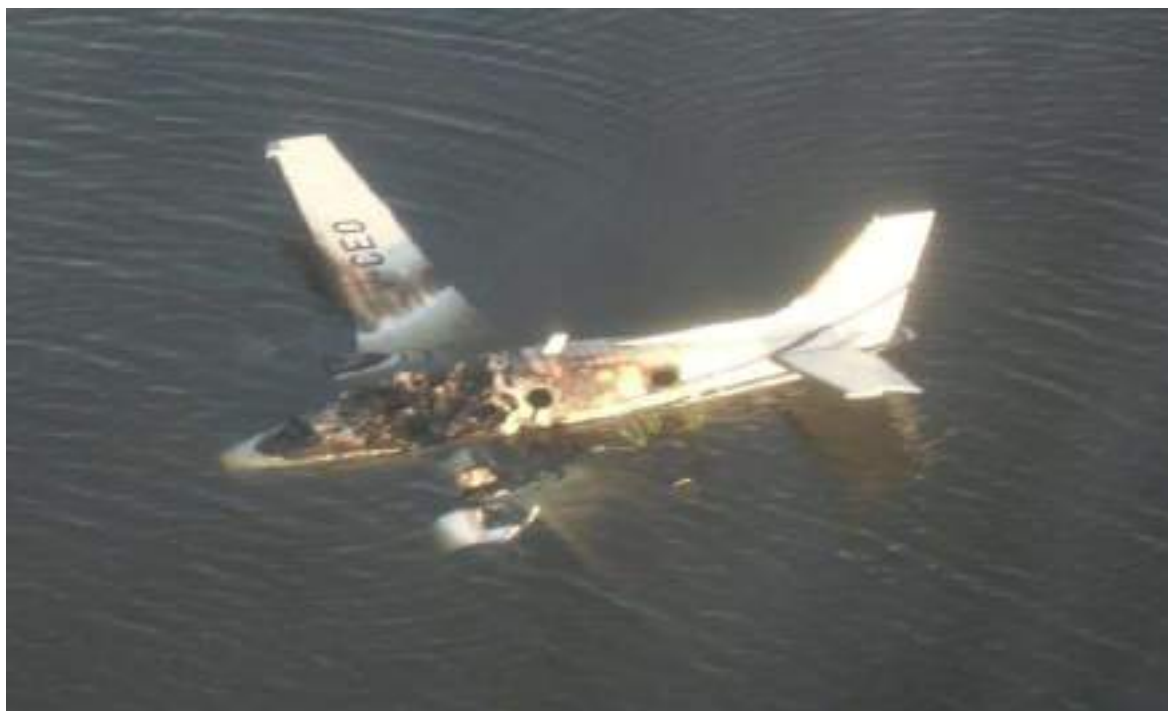
La aeronave resultó destruida. Los detalles de los daños son visibles en la FOTO 10 del punto 1.12.

La aeronave se encontraba semi sumergida a una profundidad de 1,3 metros, destruida por el fuego en su parte superior, comprendiendo la cabina de tripulantes y pasajeros, el resto que se encontraba bajo el agua fue afectado por el impacto.

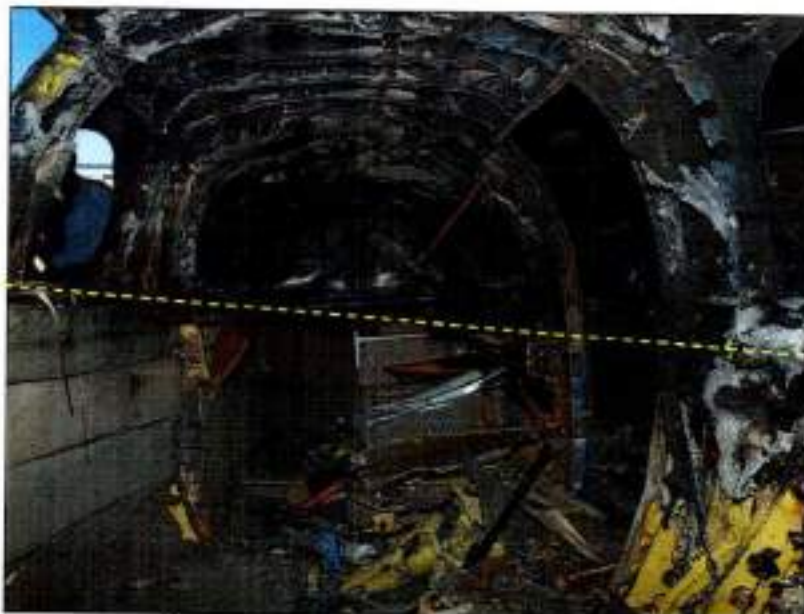
**DOCUMENTO FOTOGRÁFICO FP N°09:** Se documenta el interior de la cabina de pasajeros. Se aprecian daños bien delimitados por la línea de espejo de agua observada en el exterior del fuselaje. Por debajo de esta línea no se observa daño alguno por calor, fuego o acumulación de hollín. Los daños por fuego evidencian un mayor gradiente de temperatura a nivel de techo por un desarrollo de incendio post colisión.

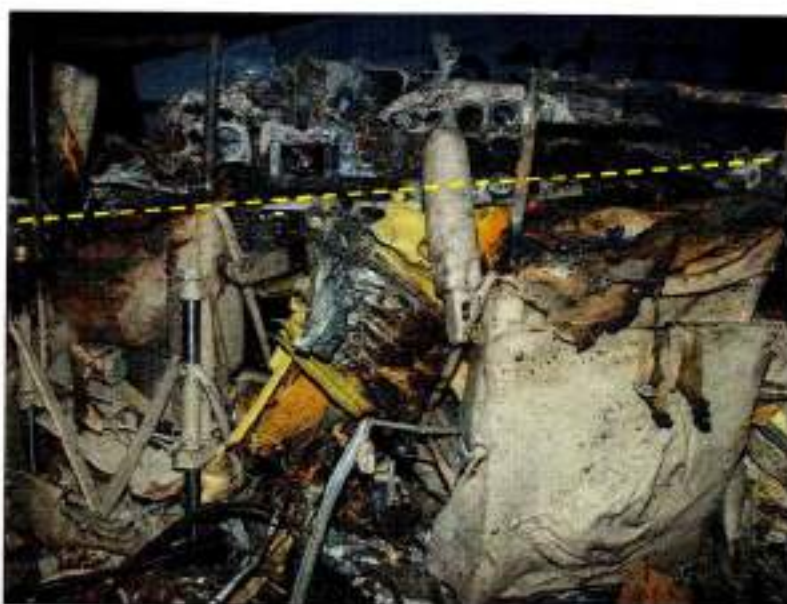
**DOCUMENTO FOTOGRÁFICO FP N°10:** Mismo efecto al registrado en la fotografía anterior, esta vez en la cabina de tripulantes. No se observa daño por fuego, calor u hollín por debajo de la línea de espejo de agua.
