**COMISIÓN INVESTIGADORA DE ACCIDENTES
E
INCIDENTES DE AVIACIÓN**

INFORME FINAL

Piper J3C65

CX-AEM

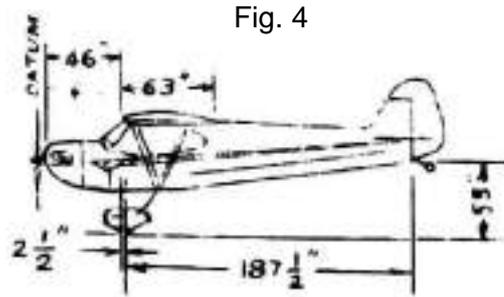
Fig. 4

La figura 4 muestra las dimensiones de esta aeronave, S/N 9062, en el momento de su aprobación 3JUL1942.

La distancia del punto de apoyo del tren principal al borde de ataque (datum para el TCDS) era de 2,5 “= 63,5 mm.

La distancia entre el punto de apoyo del tren principal a la de cola era 187,5 “ = 4762,5 mm

Las medidas son diferentes con el último peso y balance realizado fue el 19MAR2014 (Anexo 2)

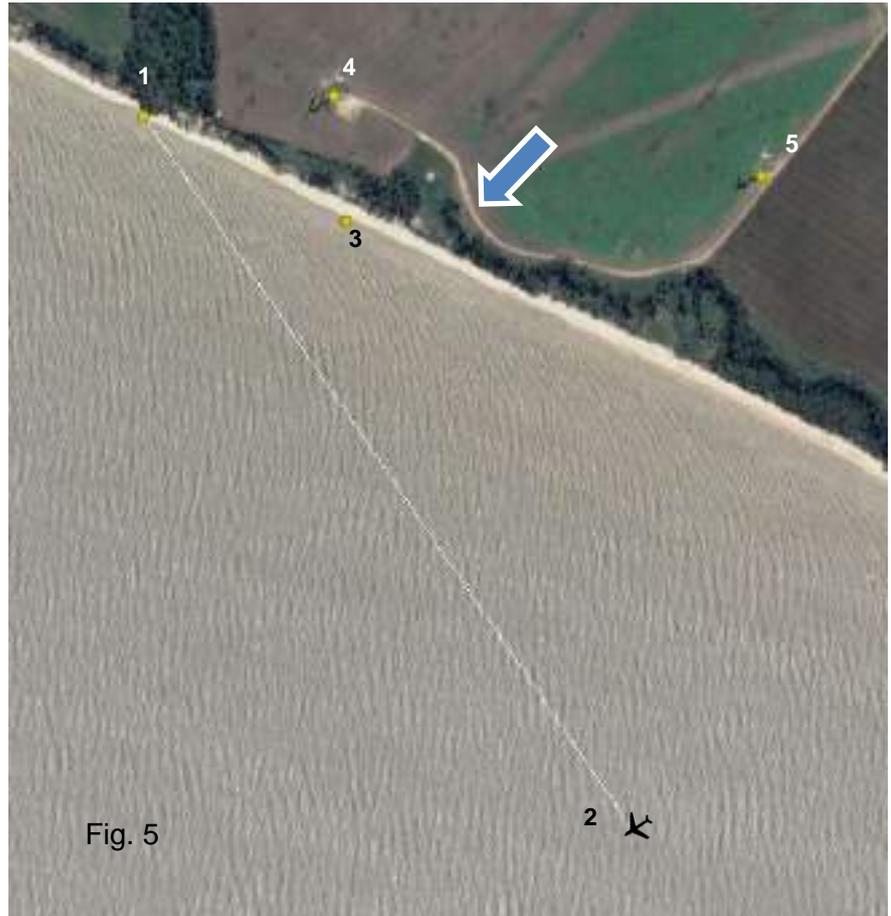
1.7.1.6 La Magdalena (fig. 5)

Se encontraron dos aerogeneradores, WTG01 (5) y WTG06 (4) del parque eólico "La Magdalena".

El molino 4 se encontraba a 320m del testigo que grabó el video (1) y a 140 m del barranco.

El otro molino se encontraba a 1 km y a 320 m respectivamente.

Los datos utilizados por el sistema de generación, son dentro de otros, magnitud media, promedio y dirección de viento cada 10 min.

Se realizó un promedio con los valores suministrados y resultó una intensidad de 6 Kt y una dirección de 40° como lo muestra la flecha.

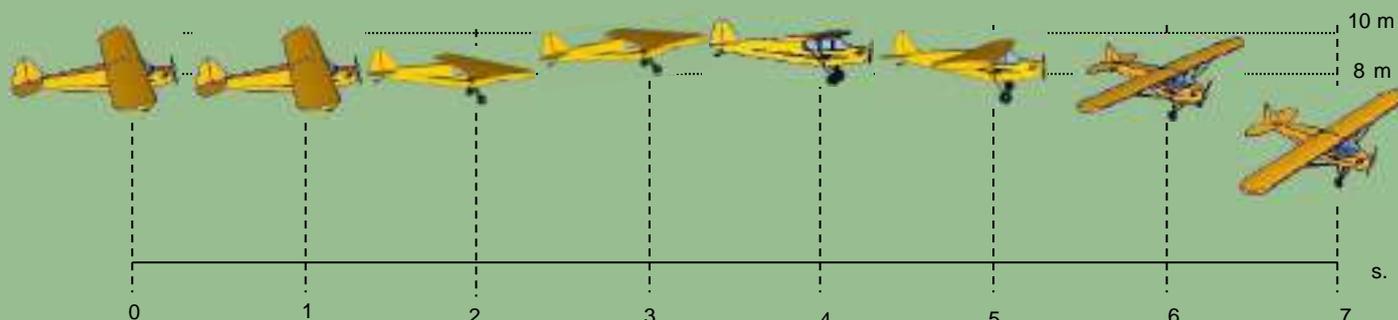
Fig.8

Comparando la distancia que avanza la aeronave con su largo, en cada segundo se podría calcular la velocidad de vuelo (fig. 8)

TIEMPO TRANSCURRIDO (s)	1	2	3	4	5	6	7
DISTANCIA RECORRIDA (m)	22,4	44,8	67,2	89,6	112	134	154,5
DIFERENCIA	22,4	22,4	22,4	22,4	22,4	22	20,5
VELOCIDAD EN MILLAS/HORA	50	50	50	50	50	49	45,8
ALTURA (m)	8	8	9,6	9,6	8,5	8	5.3

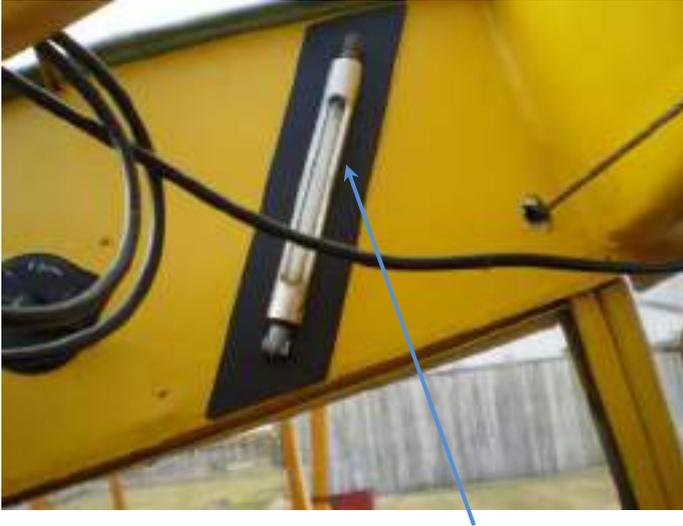
La aeronave se encontró con dos tanques, el que corresponde según su certificado tipo y manual de la aeronave y otro en el ala izquierda similar a un PA11. (ver registro fotográfico ANEXO 4)

FOTO 1 INDICADOR DE NIVEL DE CANTIDAD DE COMBUSTIBLE DEL ALA IZQUIERDA

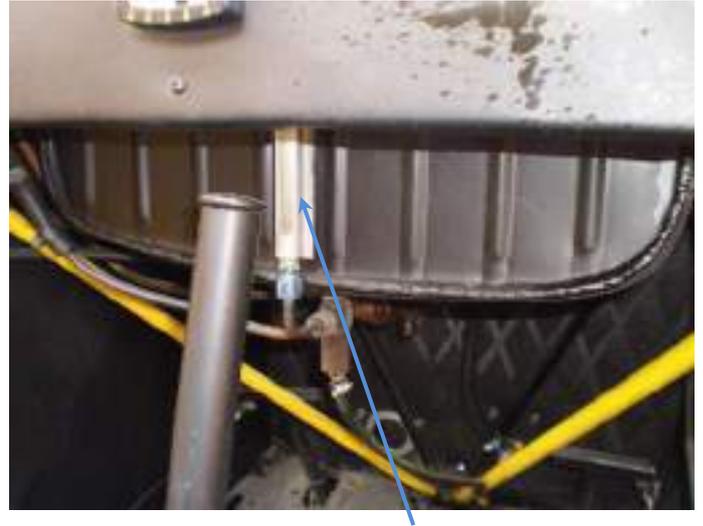
FOTO 2 INDICADOR DE NIVEL DE CANTIDAD DE COMBUSTIBLE DE FUSELAJE

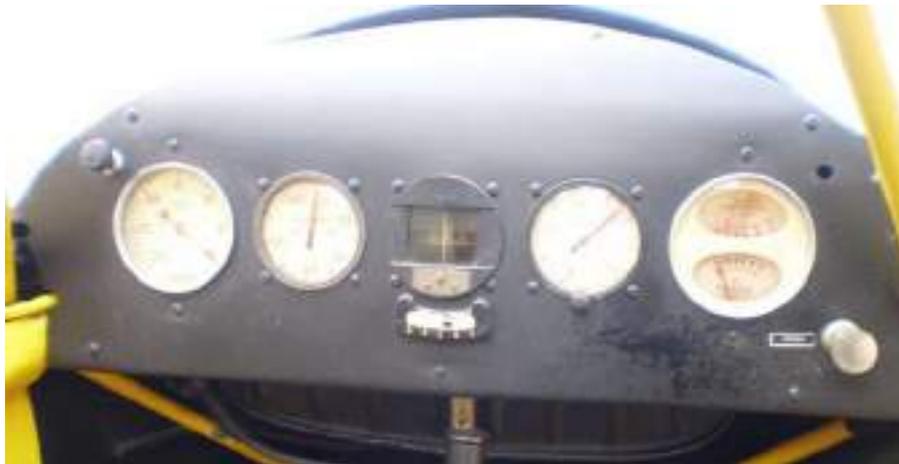
FOTO 3 DETALLE DE LA CANTIDAD TOTAL DE INSTRUMENTOS
