**MINISTERIO DE DEFENSA NACIONAL**  
**COMISIÓN INVESTIGADORA DE ACCIDENTES E**  
**INCIDENTES DE AVIACIÓN**

**INFORME FINAL**

**Nº 561**  
**CESSNA 140**

**MATRÍCULA CX-AGG**

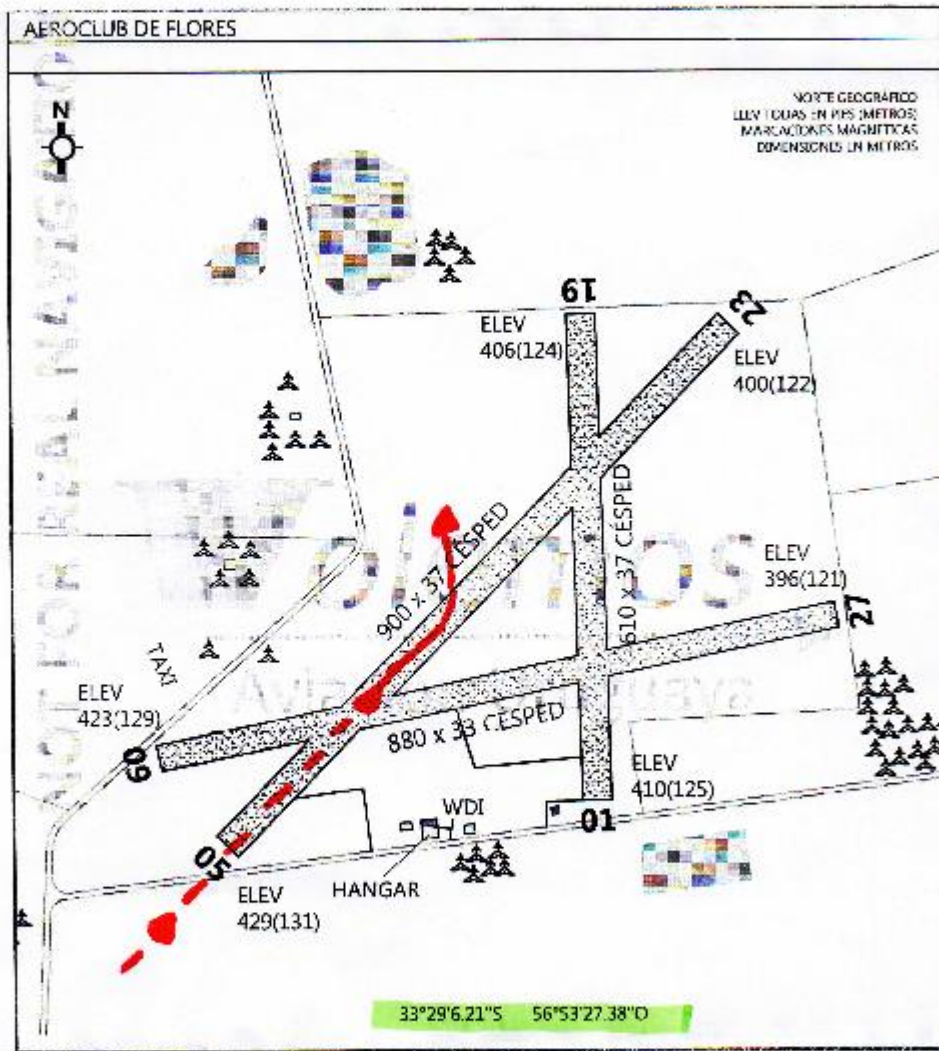
Plano Aeródromo y Trayectoria de la aeronave

- 001- posición final de la aeronave
- 002 -cabecera de pista 23
- 003- cabecera de pista 05
- 004 -salida de pista

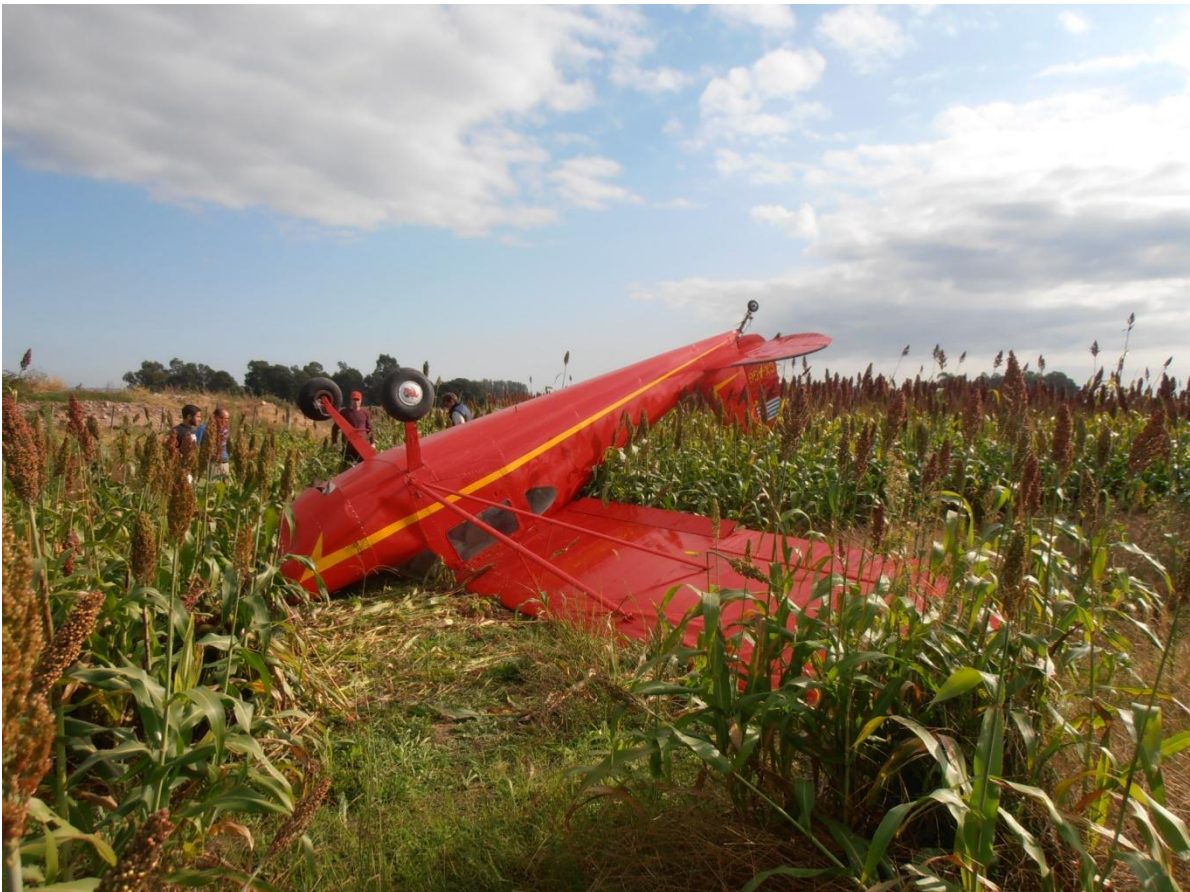
**Posición final de la aeronave.**

Los daños fueron importantes en la hélice, en la estructura y revestimiento de ambas alas, en las superficies de control de cola, en revestimientos de capots superior e inferior y en su estructura principal (techo).
