**COMISIÓN INVESTIGADORA DE
ACCIDENTES E**

INFORME FINAL

Nº 571

CESSNA 182-A

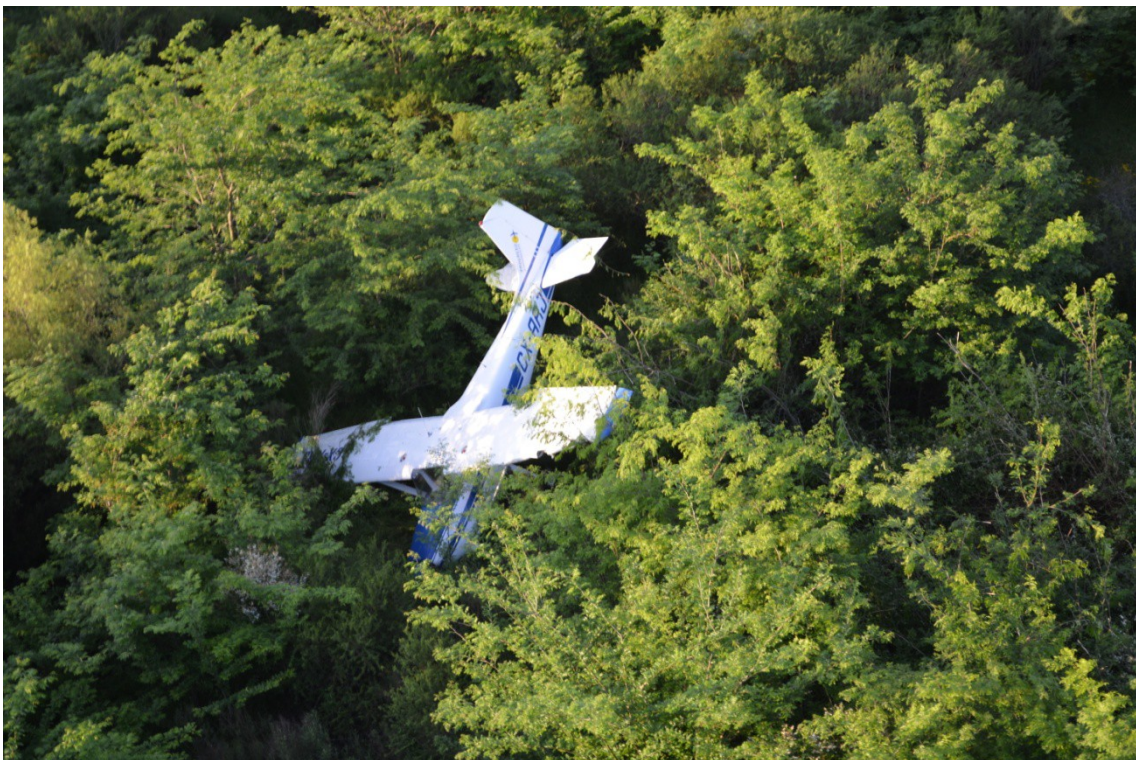
Foto 1.

Debido a que un paracaidista aun no había hecho contacto con la superficie del terreno, decide realizar un viraje de 360° por izquierda, con una altitud de 400 pies, con una inclinación de 30°, donde se le detiene el motor, por lo que inmediatamente intenta un aterrizaje de emergencia sobre un terreno boscoso. **(Foto 1)**.

- Hélice, puntas de pala con pliegues y abrasión.
- El conjunto del tren de nariz se separó de la aeronave.
- El motor con posible daño interno como consecuencia del golpe de las palas contra la superficie de los árboles y/o terreno
- Ambas alas con daños en el borde de ataque.
- Fuselaje con deformaciones y daños leves.
- Los daños en toda la aeronave se consideran de importancia.

La aeronave sobrevuela el monte de árboles con un rumbo de colisión 310°, en el impacto contra el suelo se le desprende el tren de aterrizaje de nariz, quedando la aeronave en su posición final con un rumbo 220° y una inclinación de nariz debajo de 35° aproximadamente.

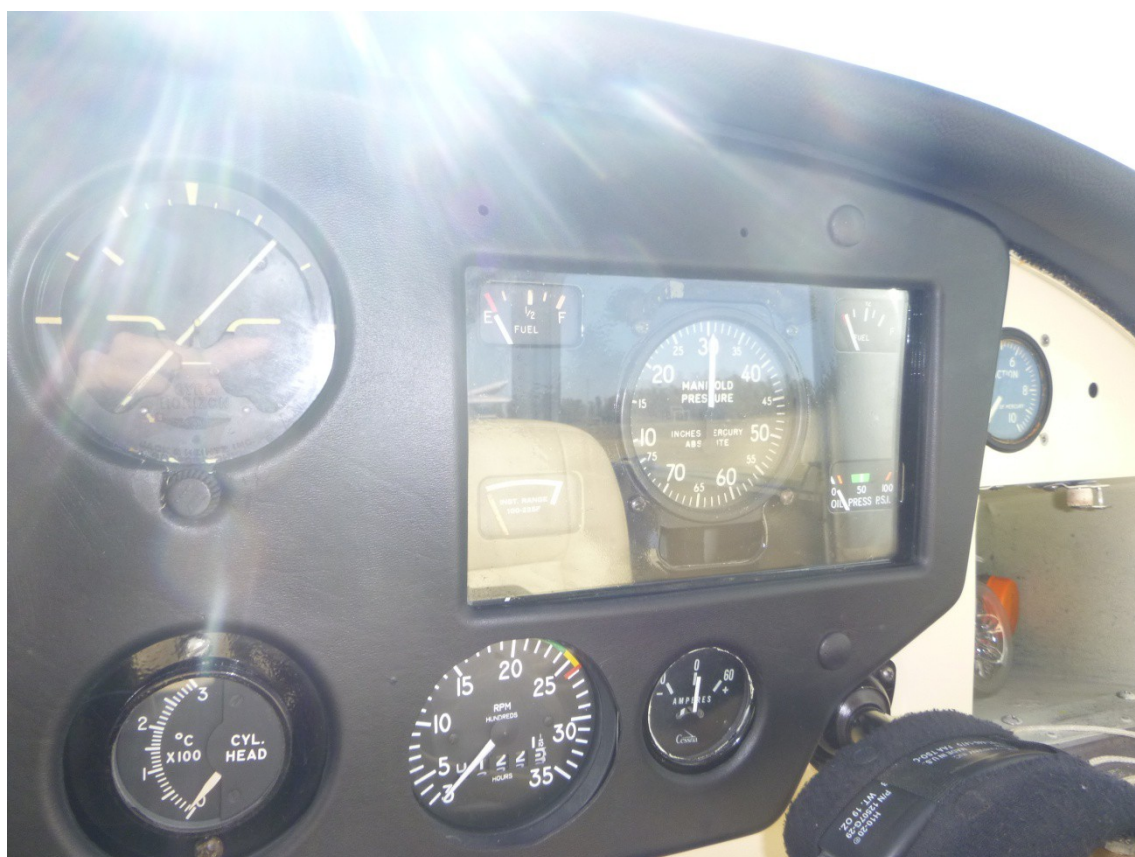
Foto 2.

Un arco de color rojo se extiende en la carátula del instrumento desde la posición vacío ("EMPTY") hasta $\frac{1}{4}$ de capacidad. Se especifica que **"Do not take off if the pointer is in red arc"** (Foto 2).

El remanente de combustible al momento de la pérdida de potencia del motor limitaba los virajes de la aeronave en vuelo.

Falta de alimentación de combustible al motor en un viraje de 360° estando próximo la aeronave al suelo, obligando a realizar un aterrizaje de emergencia inmediato.

No realizar virajes pronunciados e innecesarios cuando la aeronave se encuentra con poco remanente de combustible.
