MINISTERIO DE DEFENSA NACIONAL
COMISIÓN INVESTIGADORA DE ACCIDENTES E
INCIDENTES DE AVIACIÓN

INFORME FINAL
Incidente Grave
No. 589
CESSNA 182-F
CX-BBZ

Ruta 1 Km 102-Ecilda Paullier
Departamento de San José

8 de junio de 2016

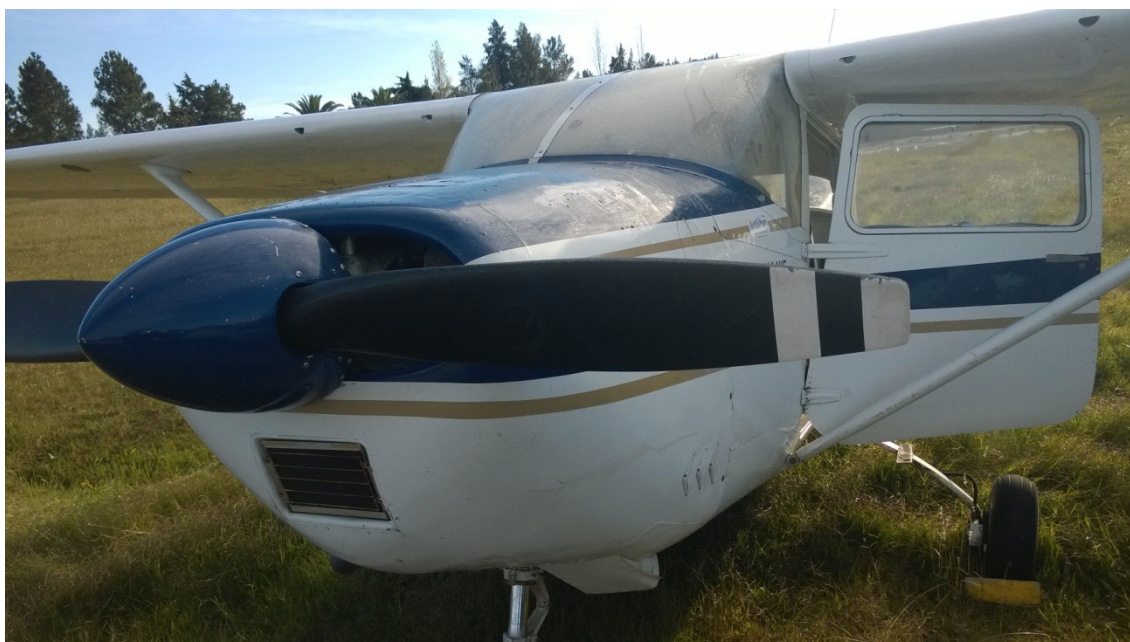
Vista de la aeronave estacionada a un lado de la Ruta 1

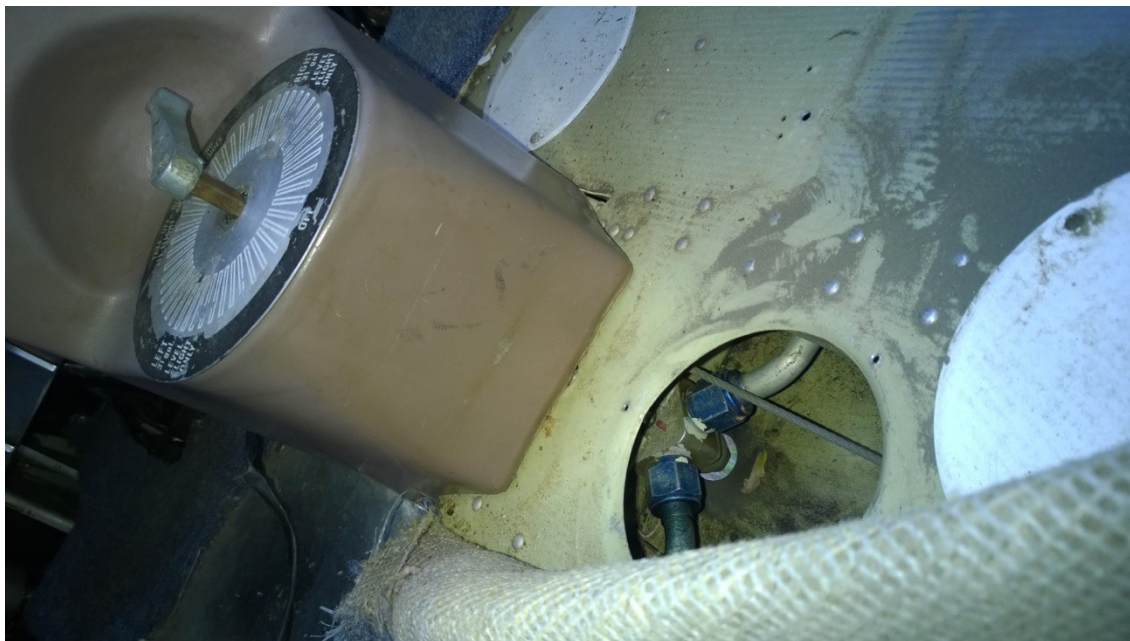
Se realizó una inspección ocular a la aeronave, encontrándose detalles de mantenimiento especialmente en su estructura, se pudo constatar que la llave selectora de combustible en su accionamiento estaba descoordinada con su selección y por ende siempre el tanque izquierdo alimentó combustible al motor hasta que el mismo se agotó generando la parada del mismo.

De acuerdo a las investigaciones que se realizaron en el lugar del accidente, se comprobó un funcionamiento irregular de la selectora de combustible, debido a que la misma tenía descoordinados sus movimientos, además de que la selectora se movía muy fácilmente casi sin esfuerzo, donde los puntos de selección no se sentían el “detent” de que estaba correctamente seleccionado.

Se encontró que siempre estuvo seleccionado en el tanque derecho a pesar de lo que indicaba la selectora (**ver Foto 1**).

Foto 1. Vista de la selectora de combustible

Falta de alimentación de combustible al motor por falla de la selectora de combustible.

Se seleccionó la selectora en “ambos” mecánicamente, se completó el tanque izquierdo y se comprobó el funcionamiento normal del motor y la aeronave.

Previa autorización del Departamento de Aeronavegabilidad de la DINACIA se realizó el vuelo ferry hasta SUAA para su reparación.

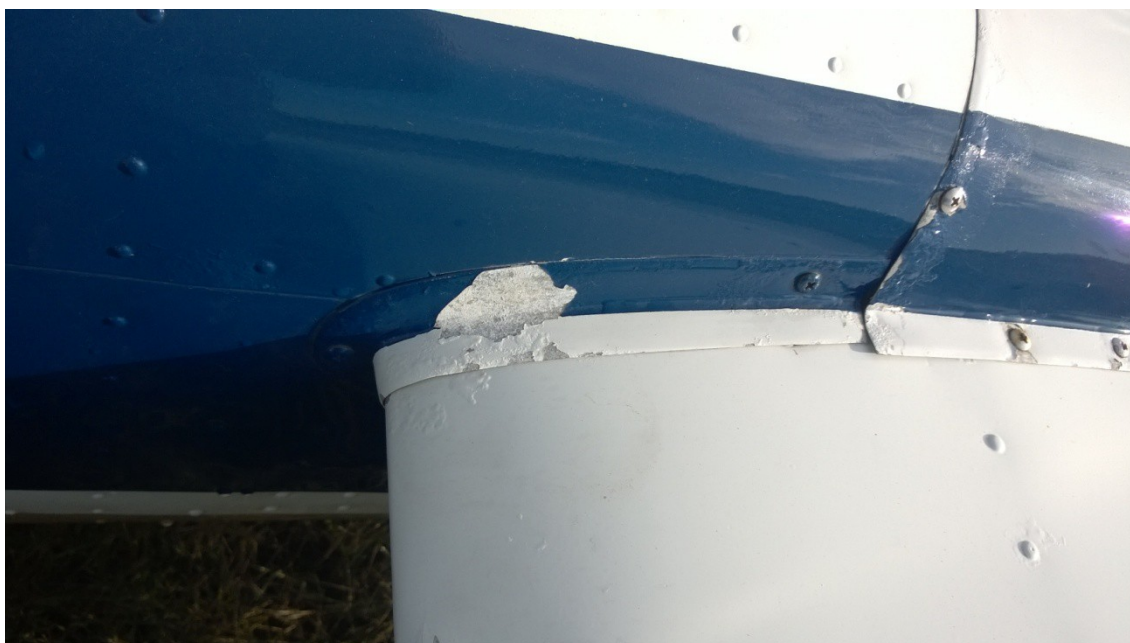
La aeronave estaba próxima a su inspección para la renovación de su Certificado de Aeronavegabilidad y el estado general de la aeronave al momento del incidente en lo que respecta a su mantenimiento, mostraba detalles que se observaron a simple vista, lo cual se documenta (**ver Foto 2**).

Las inspecciones de la válvula selectora de combustible son “on condition” y se realizan cada 100 hs, donde se chequea su operación y funcionamiento, sus principales componentes de recambio son los sellos, “o-ring”, resortes, rodamientos, etc.

Foto 2. Detalles de mantenimiento.

Mantener la aeronave de acuerdo al Manual de Mantenimiento de la misma.
