**MINISTERIO DE DEFENSA NACIONAL  
COMISION INVESTIGADORA DE ACCIDENTES E INCIDENTES DE AVIACION**

# **INFORME FINAL**

**Cessna 150 G**

**CX-BGY**

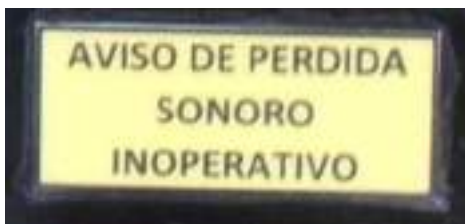
Fig. 4

Al momento del accidente esta etiqueta fue encontrada adherida al panel de instrumentos

El otro elemento fue la alarma de entrada en pérdida, que en un entrenamiento se usa para practicar la falta de sustentación, con y sin potencia.

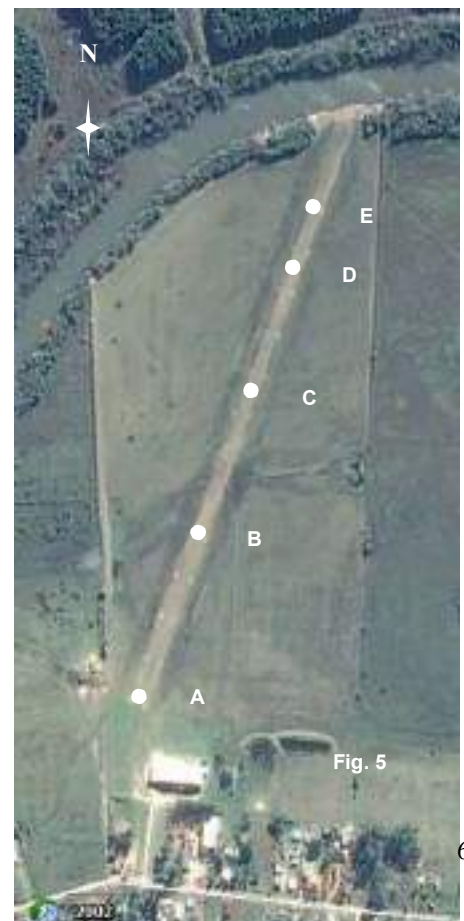
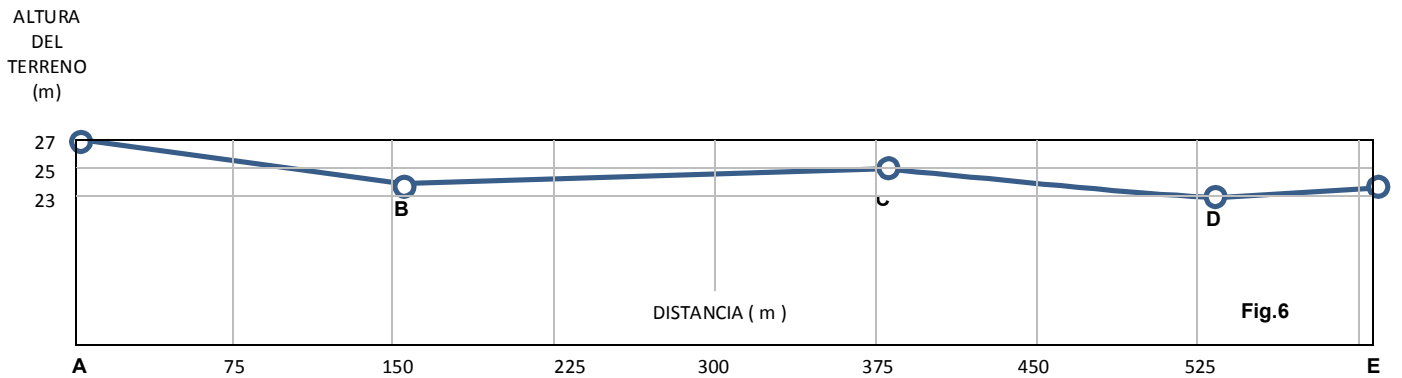
Fig.6

La fig. 5 muestra 5 puntos relevantes, relacionados con la gráfica de la fig. 6.

El punto "E" es la cabecera de la pista 21. Los siguientes puntos de inflexión la pendiente cambia. Si bien, no es significativa, entre las dos cabeceras la diferencia era de 3 m.

La poca pendiente positiva, en la dirección de uso, afectó negativamente la carrera de despegue

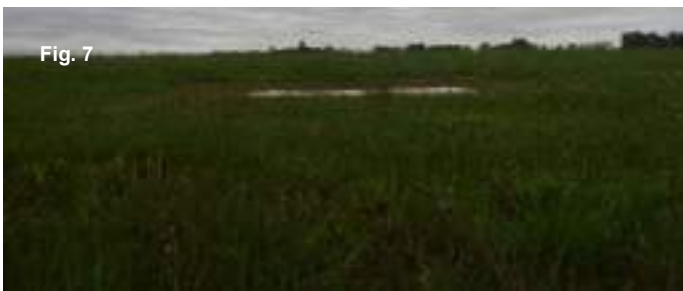
Fig. 7

En algunas zonas la vegetación es un poco alta (fig.7)

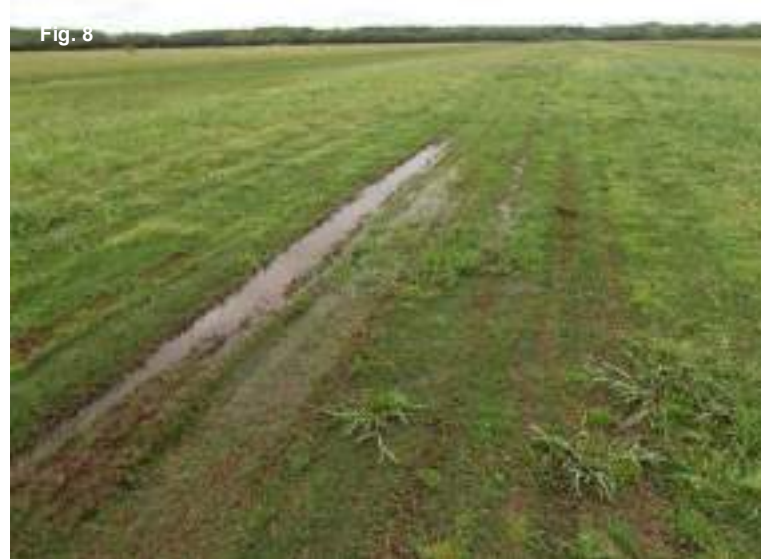
Fig. 8

En otras zonas hay irregularidades del terreno con acumulación de agua (fig. 8)

La pista estaba húmeda y en algunos tramos encharcada. Los factores adversos de operar en una pista de pasto se multiplicaron en estas condiciones.

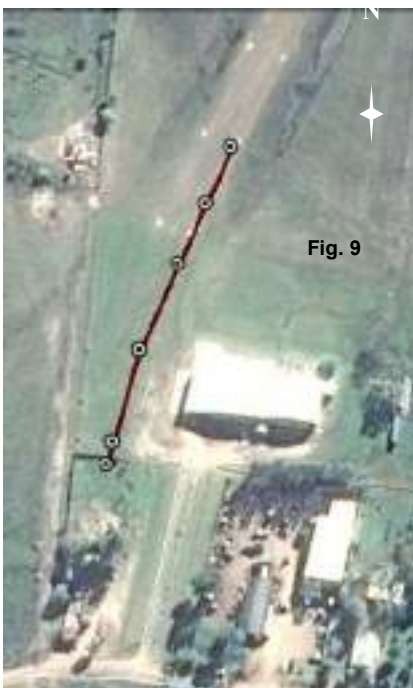
Fig. 9

**1.12 .1** La aeronave se desvía a la izquierda e impacta contra el tejido perimetral que encuentra a su frente. Desde que empiezan a ser visible las huellas de frenado hasta la posición final de la aeronave fueron 163 m. (fig. 9) No hay dispersión de restos, salvo, los del lugar donde capota.

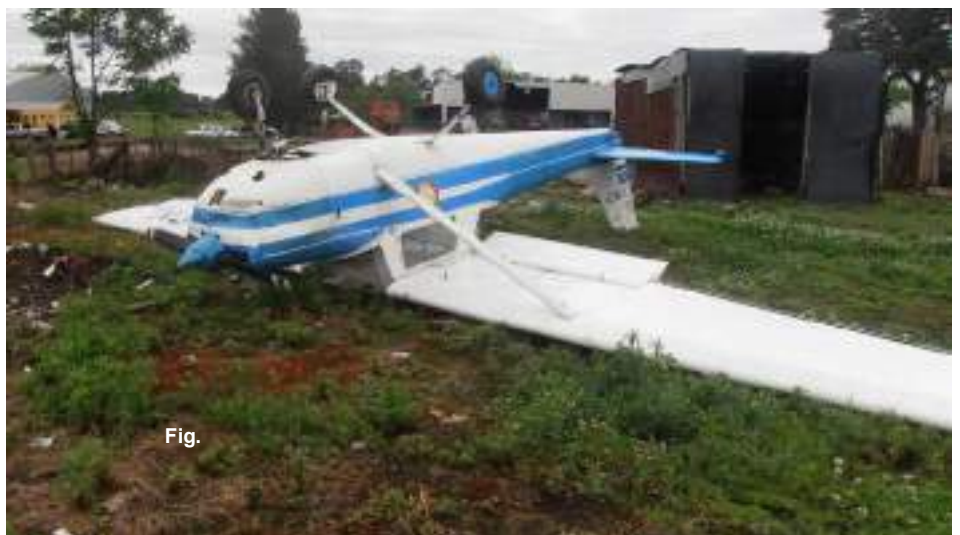
**1.12 .2** La posición final de la aeronave fue a 4 m del tejido (Fig 10)

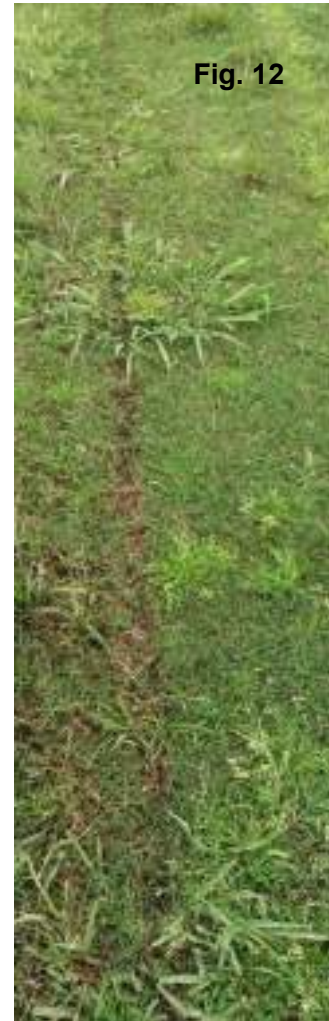
Fig. 12

La huella de la fig. 12, se encontró aproximadamente a 200 m de la cabecera 21

Las huellas encontradas en el suelo y el roce del timón de dirección, de los vuelos previos, evidencia un exceso de actitud, donde la pendiente positiva de la pista puede dar una posición irreal del horizonte.

La actitud de la aeronave, rozando el timón de dirección y la anilla de amarre de la aeronave trabajaron como un arado en el suelo blando de la pista, aumentando el comportamiento adverso a la aeronave.
