**COMISIÓN INVESTIGADORA DE ACCIDENTES E
INCIDENTES DE AVIACIÓN (C.I.A.I.A.)**

INFORME FINAL

**Nº 560
PIPER PA-25-235**

MATRÍCULA CX-BJT-R

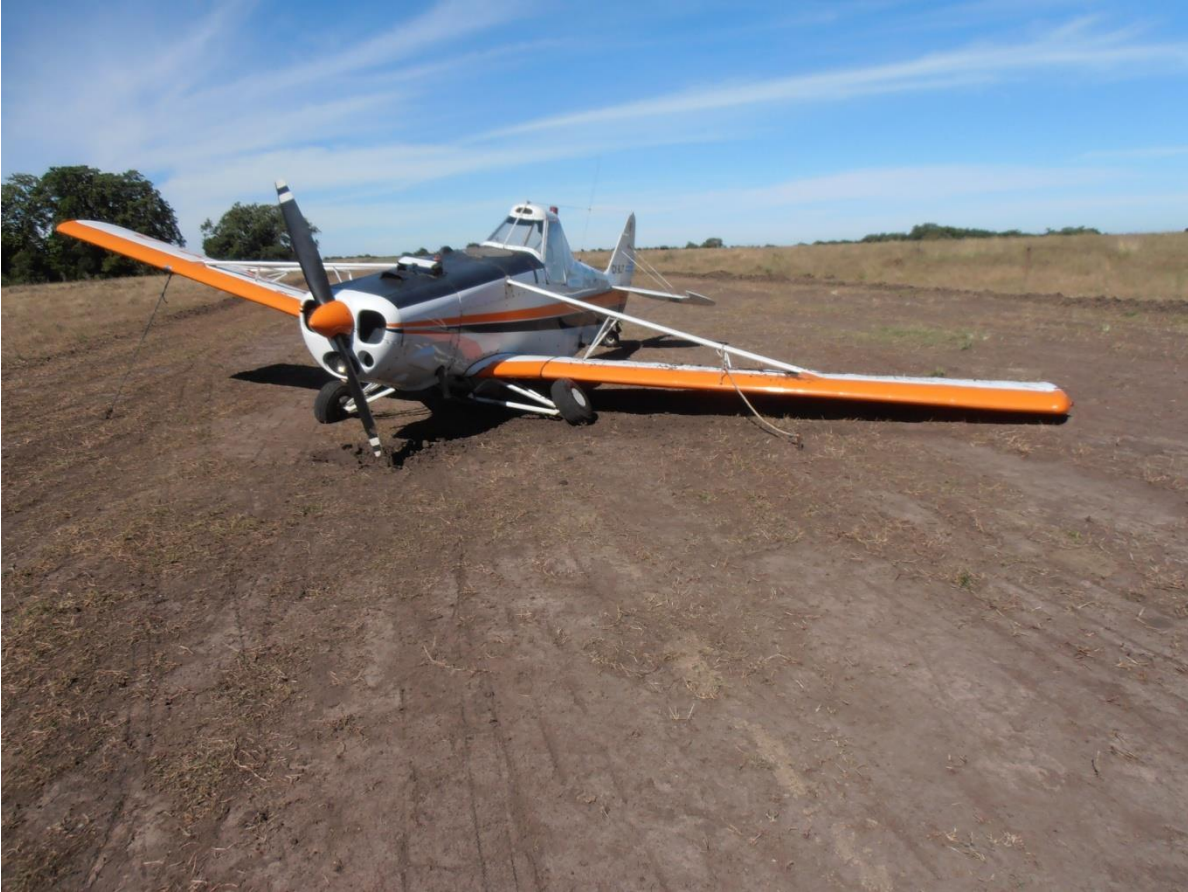
La aeronave estaba en movimiento sobre la pista eventual dirigiéndose al lugar donde se reabastecería de combustible, en su recorrido el sistema de amortiguación del tren principal izquierdo sufre una rotura y origina que la hélice y la punta del ala izquierda toquen en la superficie de la pista y que a su vez al colapsar el tren de aterrizaje la aeronave queda apoyada en el terreno sobre el esparcidor de sólidos.

Vista de la posición final de la aeronave.

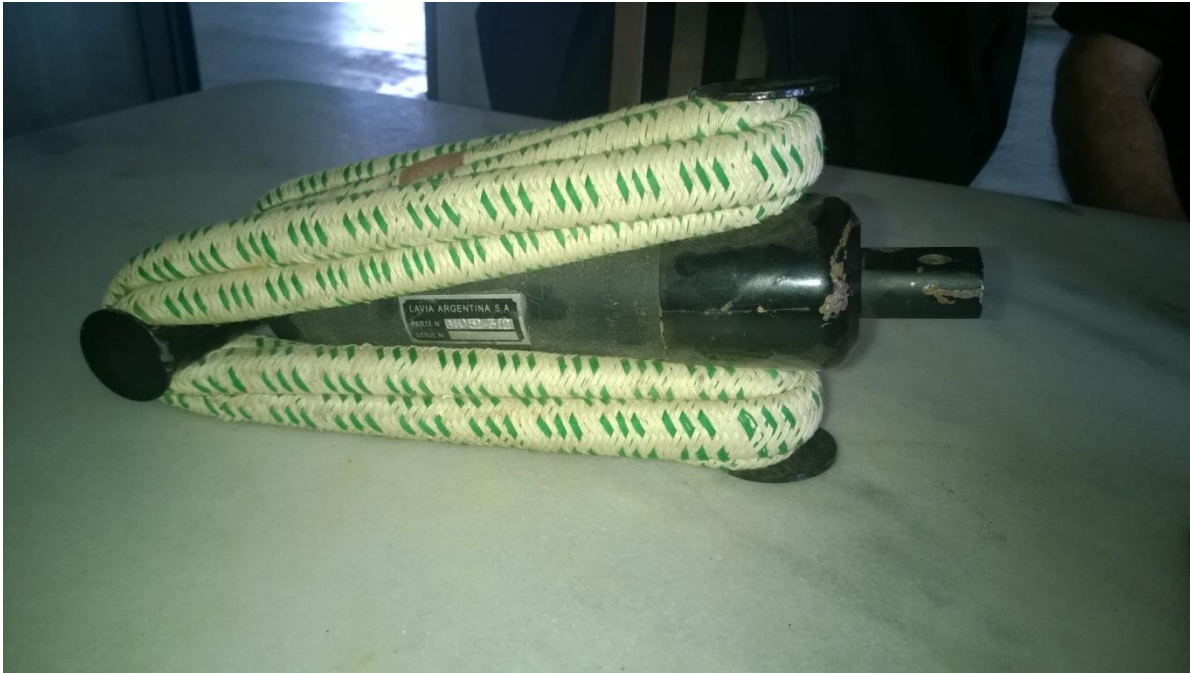
“Strut assy-LG shock” (Componente de amortiguación)
Nº de parte 64052-03

Luego de ocurrido el accidente, la empresa propietaria de la aeronave en el proceso de reparación de la misma instala el componente de amortiguación denominado "Strut assy-LG shock" con N° de parte 64052-03, adquirido a LAVIASA Aeroindustria. (Foto siguiente)

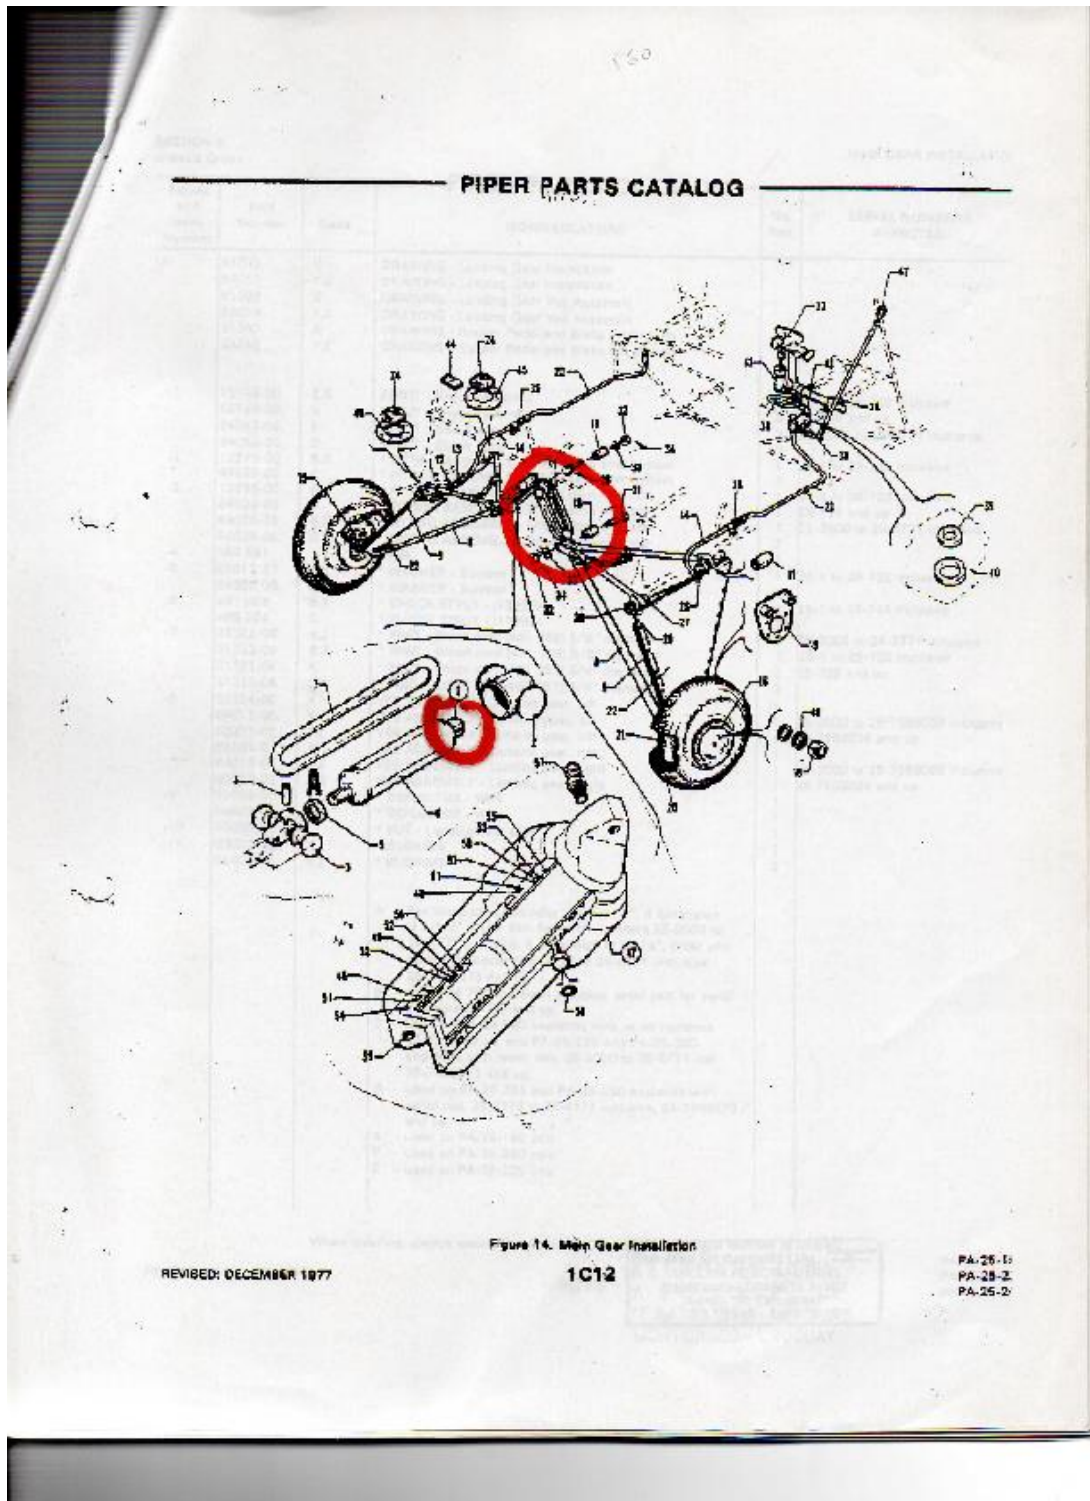
Fig 1. Componentes del Sistema de amortiguación del tren de aterrizaje (se detallan los componentes del sistema de amortiguación, donde en círculos de color rojo se aprecia el componente y la zona afectada)

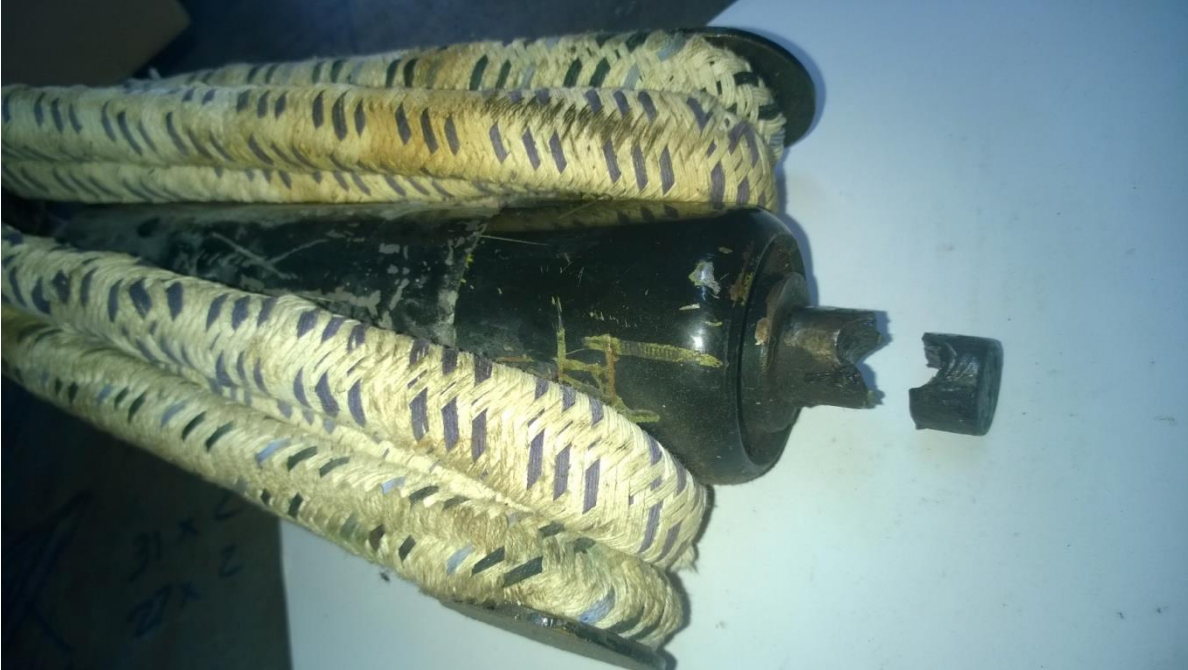
2.1 De acuerdo al relevamiento técnico de la aeronave realizado en el lugar donde se produjo el accidente, se puede deducir que el origen del accidente tuvo lugar a raíz de la fractura del ojo de sujeción del sistema de amortiguación, lo que motivo que al desprenderse dicha pieza hizo que se replegara por el peso de la aeronave el tren principal izquierdo.

En la foto se aprecia el conjunto del amortiguador envuelto en las cuerdas elásticas y el ojo de sujeción que resultara fracturado.

Ese tipo de fractura suele producirse en las patas de tren del PA-25.

Una fractura en el ojo de sujeción del conjunto del amortiguador motivo el pliegue del tren principal izquierdo.

Debido a una fractura en el componente de amortiguación del tren principal izquierdo, estando la aeronave en movimiento sobre la pista eventual, se pliega la pata izquierda produciéndose el accidente.

Por otro lado se modificó la toma del amortiguador (la parte que se rompió en la foto) haciendo mayor la sección resistente de esa toma

Se adjunta en el Anexo 1 el SB 25-32-04 que recomienda el reemplazo de estas partes para prevenir fallas

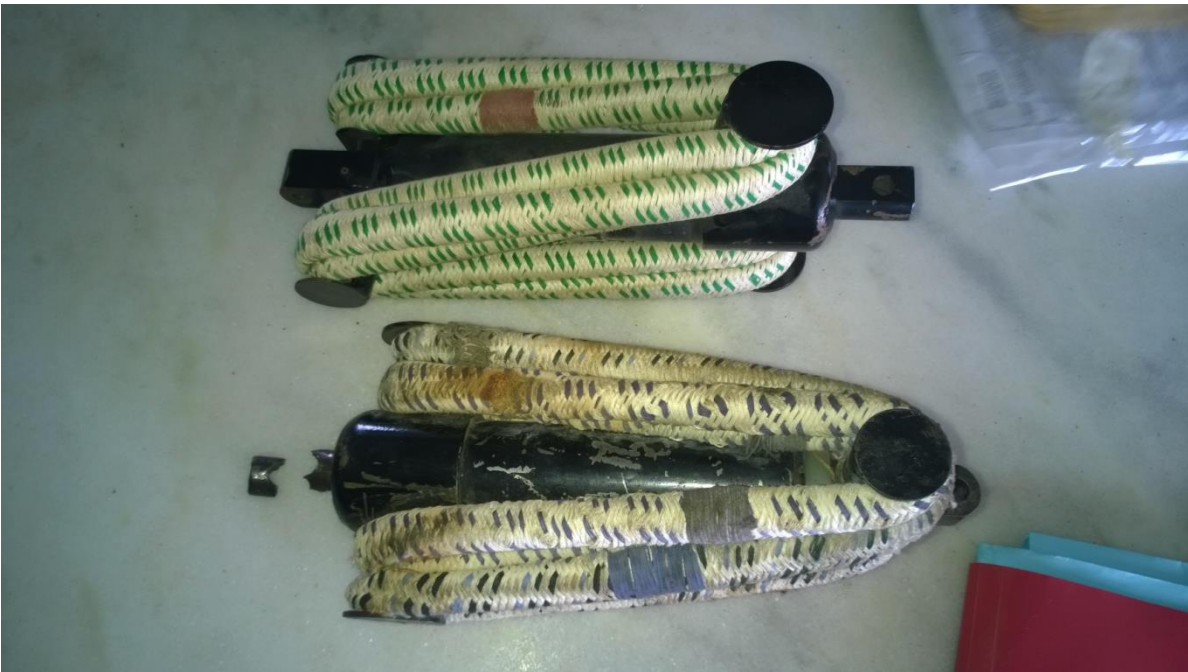
Comparación entre el conjunto de amortiguador recomendado (arriba) y el conjunto de amortiguador con fractura en el ojo de sujeción.

El conjunto de amortiguación instalado en los trenes principales no era el recomendado por el fabricante de la aeronave.

La implementación del Boletín de Servicio N°25/32/04 de cumplimiento de recomendación formulado por LAVIA ARGENTINA S.A. (LAVIASA) tiene por objeto disminuir el impacto económico debido a las paradas no programadas y fundamentalmente a la afectación de la seguridad del vuelo si no fuere detectada y corregida a tiempo.
