**MINISTERIO DE DEFENSA NACIONAL**  
**COMISIÓN INVESTIGADORA DE ACCIDENTES E**  
**INCIDENTES DE AVIACIÓN (C.I.A.I.A.)**

**INFORME FINAL**

**No. 554**

**CESSNA A 188 B**  
**CX-BVO-R**

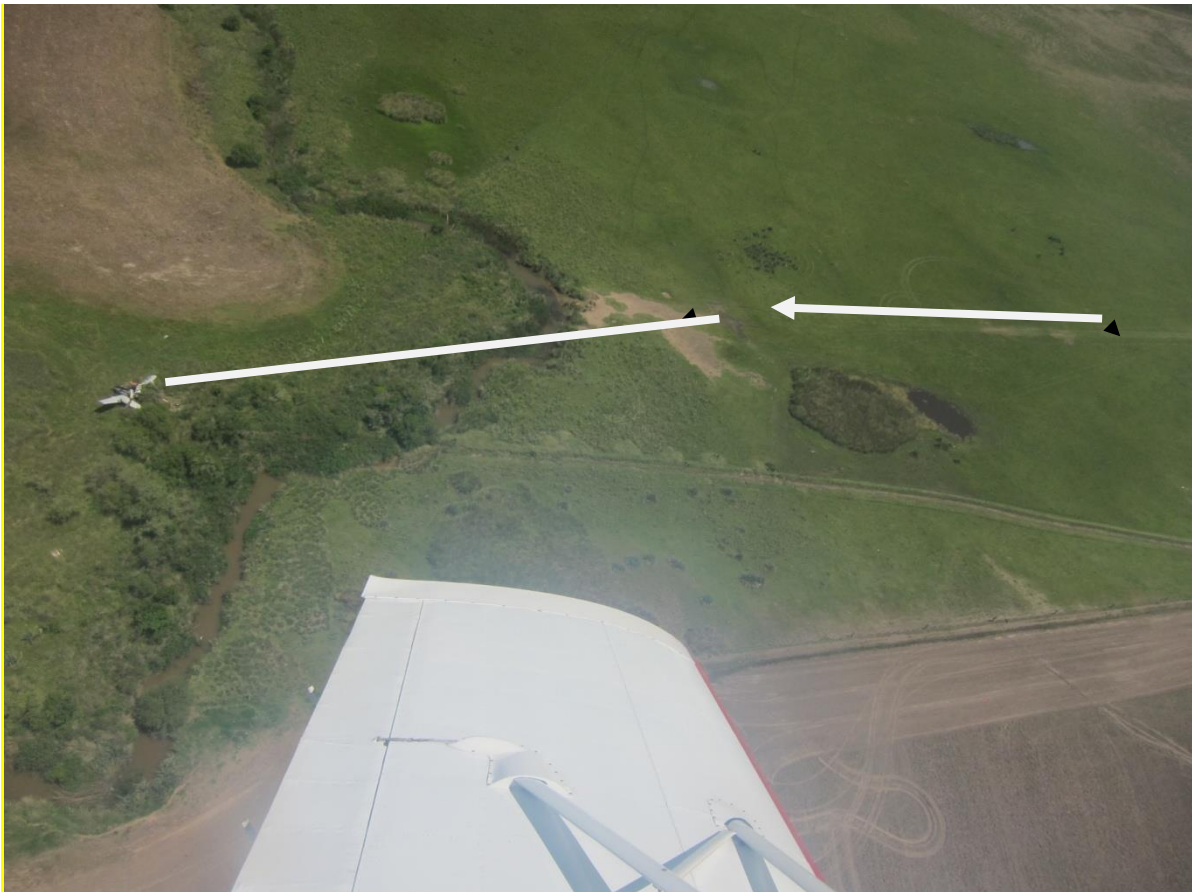
Vista aérea de la pista eventual marcado por la flecha blanca, luego la línea blanca que fue la trayectoria de la aeronave en vuelo.

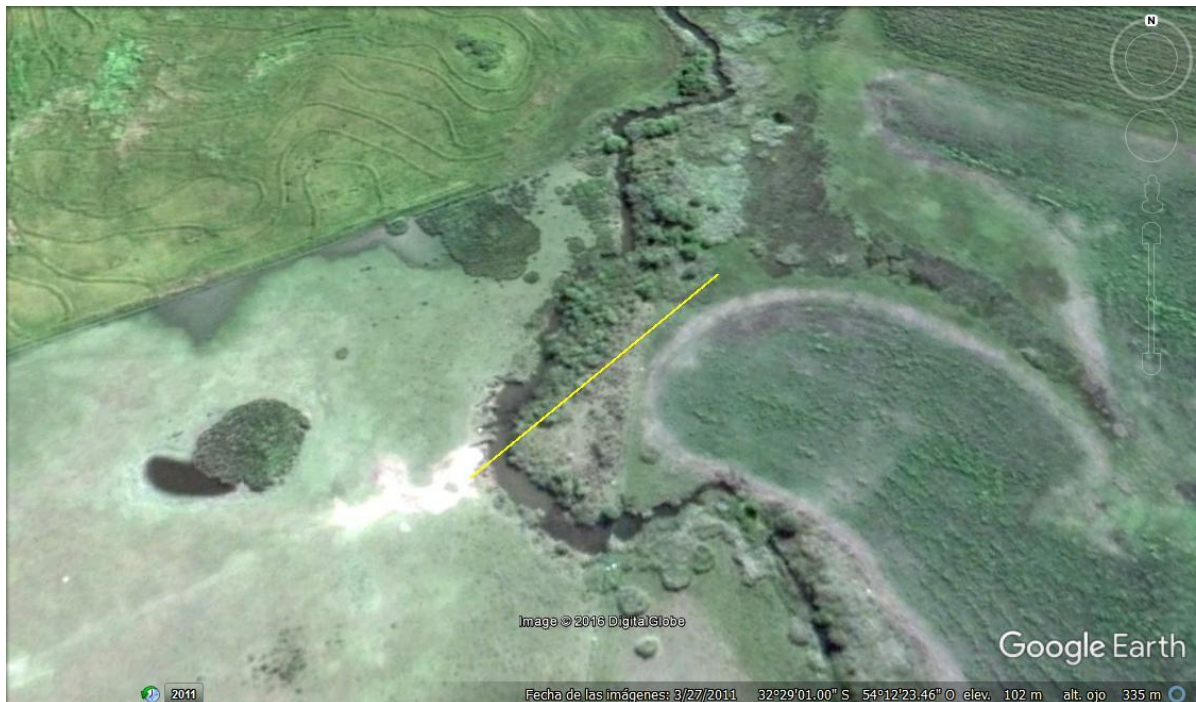
**En la foto se aprecia la zona de operación eventual, donde la línea amarilla indica el trayecto realizado por la aeronave una vez que abandona la pista.**

- La aeronave operaba desde la pista eventual 09/27, localizada a 15 km al Sur de la Ciudad de Melo.
- Coordenadas S 32°29'01 W 54°12'23
- elevación 102 m
- la longitud de la pista era de 620 m con pendiente negativa.
- la distancia al último obstáculo era de 92 m desde cabecera 27.
- la superficie de la pista era irregular
- la superficie estaba seca

- a 200 m de la cabecera 27 existía un alambrado perimetral, luego una cañada y luego un monte nativo.

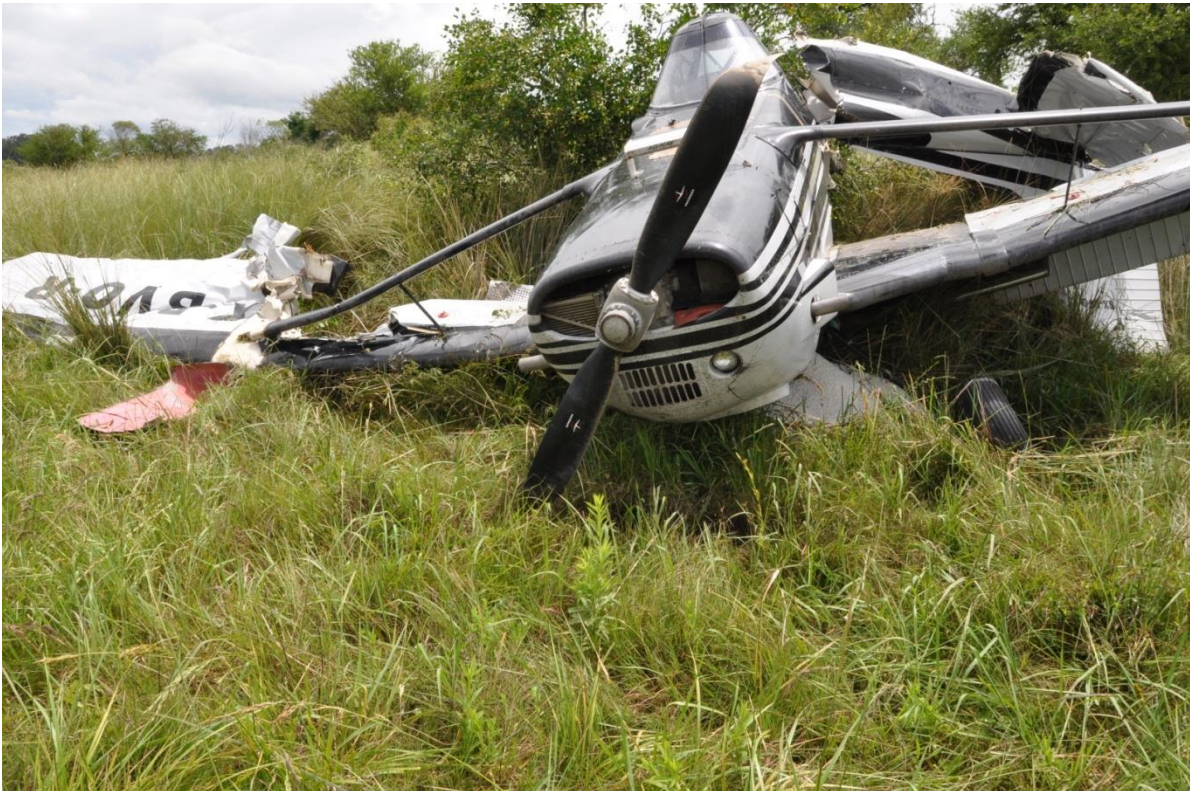
**Posición final de la aeronave.**

Una vez que la aeronave comienza la rotación en la carrera de despegue comienza a deprimirse, donde la rueda de cola toca con el alambrado perimetral, haciendo desestabilizar la aeronave, toca violentamente con el ala derecha y el tren derecho de aterrizaje y la helice, impactando contra un árbol y un conjunto de matorrales, precipitándose al suelo.

Se desprendieron en el impacto contra el suelo la pata del tren derecho, partes del ala derecha, la parte posterior del fuselaje sufrió una gran torsión, o flexión, doblez o retorcimiento, quedando 90° desprendiéndose el patín de cola

La aeronave despegue con un rumbo de 090°, luego del impacto contra la superficie queda con un rumbo final de 046°.

Los daños fueron importantes.
