MINISTERIO DE DEFENSA NACIONAL
COMISIÓN INVESTIGADORA DE ACCIDENTES E
INCIDENTES DE AVIACIÓN

INFORME FINAL
Nº.597

Píper PA-25-260
CX-BXC-R

Paso Pereira, Estancia “La Rinconada”
Departamento de Cerro Largo
Uruguay

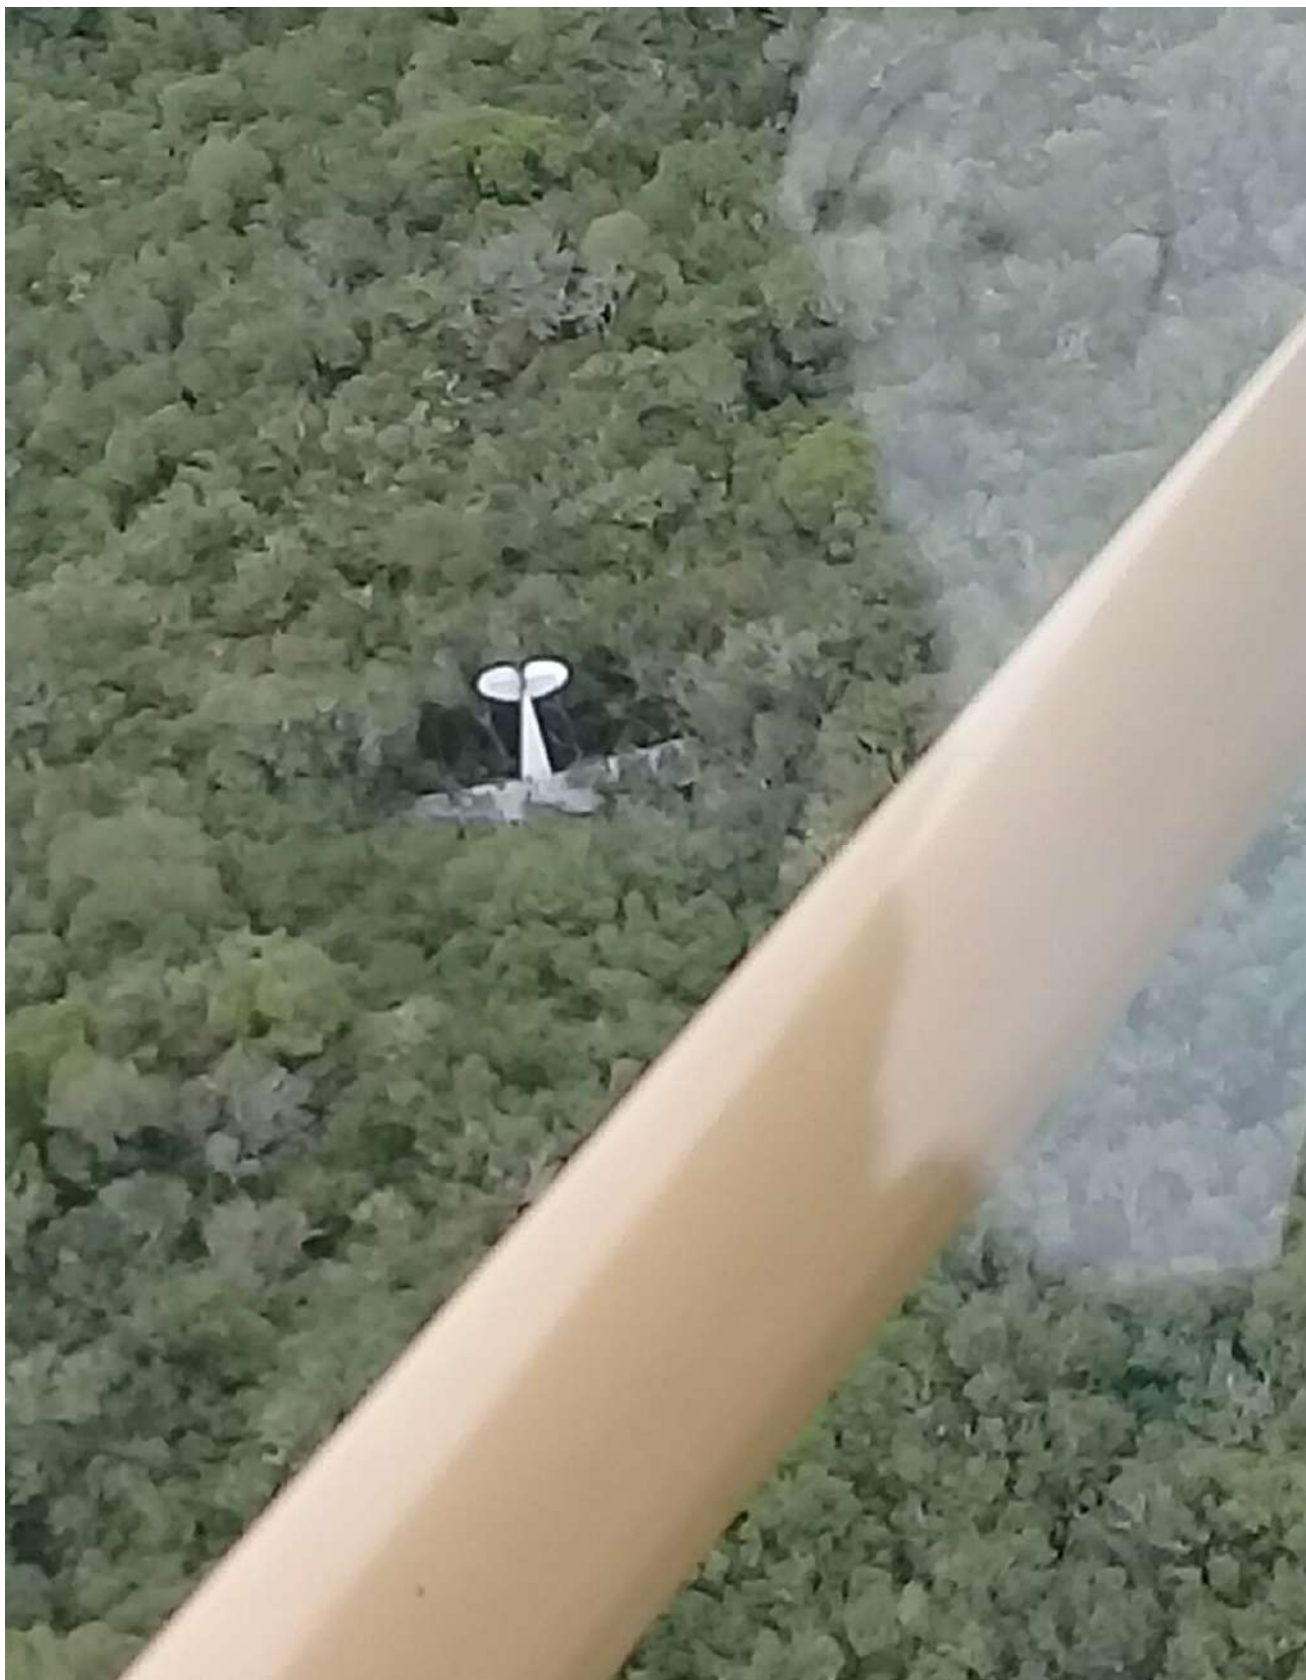
Foto 1. Vista aérea de la posición final de la aeronave.

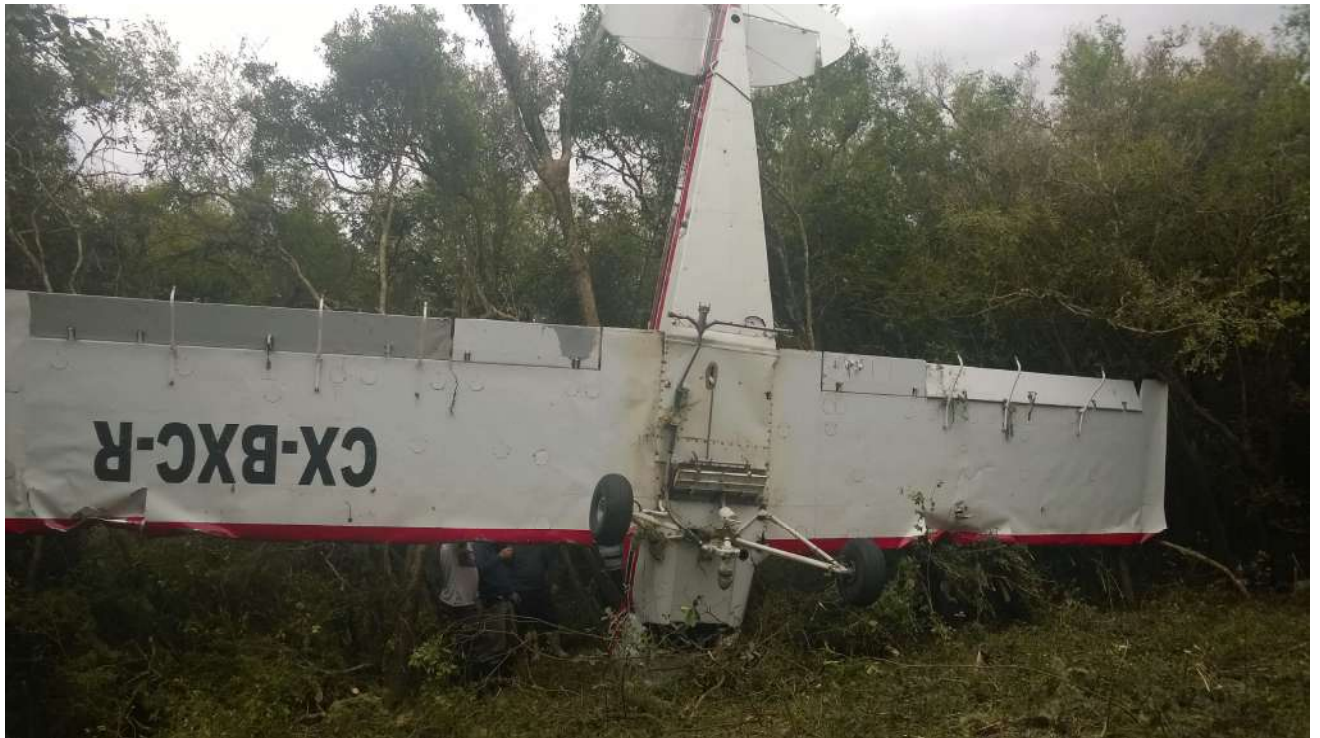
La aeronave resultó con daños importantes en su fuselaje, alas, tren de aterrizaje, motor y hélice.

Foto 2. Posición final de la aeronave.

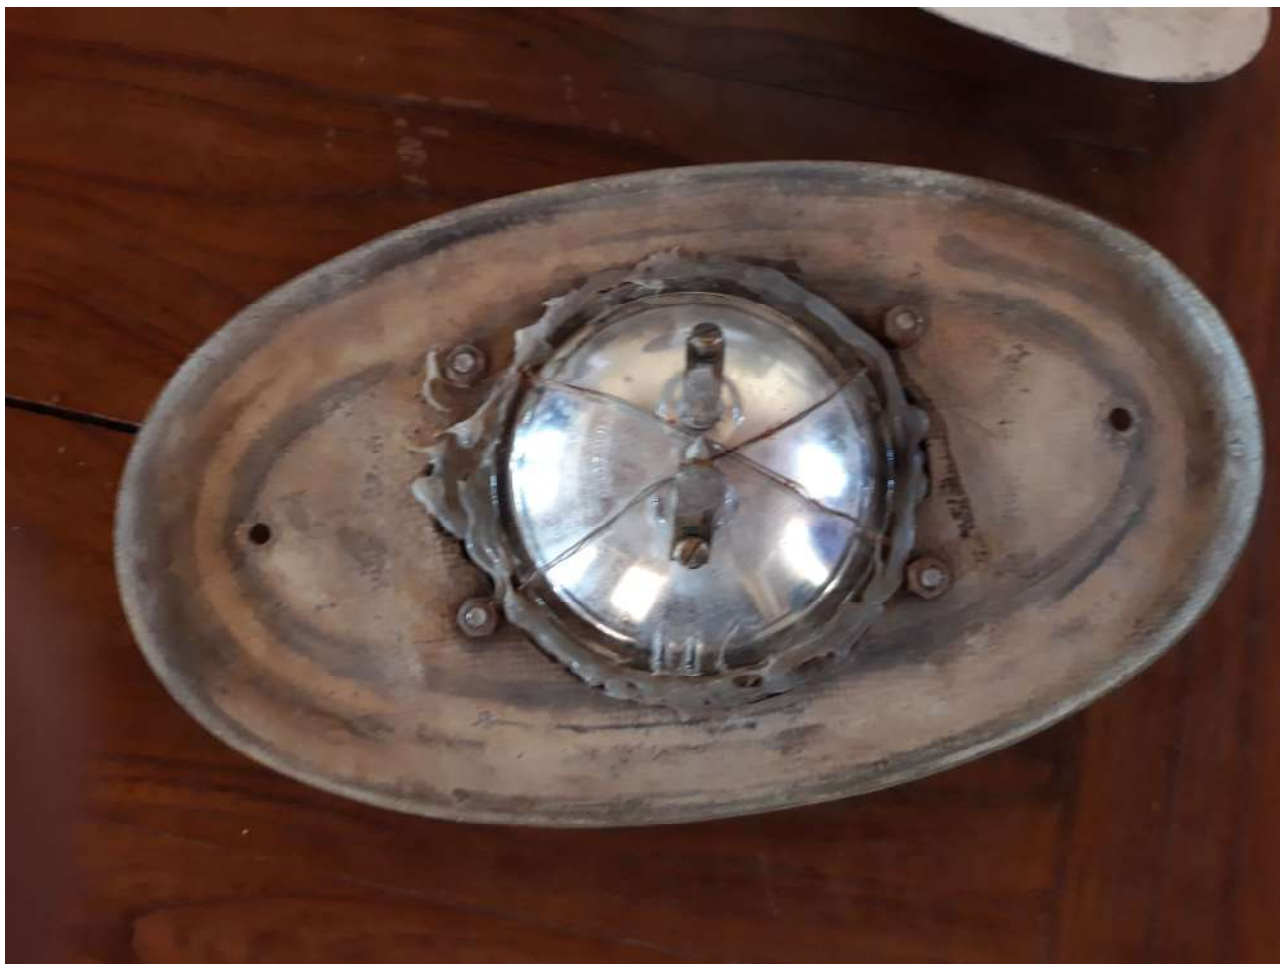
Foto 4. Se aprecia la parte trasera de la luz de aterrizaje

De acuerdo a lo explicado se entendió que al no encontrarse el conjunto de la luz de aterrizaje, donde la empresa comunica que la parte denominada "shield" no estaba instalada, sumado al hecho de haberse encontrado fragmentos de vidrios en la admisión de aire del carburador y en los tubos de admisión de los cilindros, la repentina falla o reducción de potencia haya sido ocasionado por la rotura del foco de luz motivando el ingreso de sus partículas de vidrio en la admisión de aire del motor.

No se pudo identificar la causa de la rotura del mismo, donde se podrían barajar varias hipótesis desde el impacto con un objeto extraño (un palo, rama seca, piedra, un ave), un cambio brusco de temperatura o la posibilidad de que el vidrio haya estado dañado anteriormente.

Se sugiere inspeccionar dicho elemento antes y después de cada operación para verificar su integridad con el fin de prevenir que en caso de existir algún daño especialmente en el vidrio y la carcasa posterior denominada SHIELD n° de parte 64708-00, la cual evita que ante una imprevista rotura de la luz, los fragmentos no sean succionados por la admisión de aire del motor y origine una falla de potencia en vuelo.

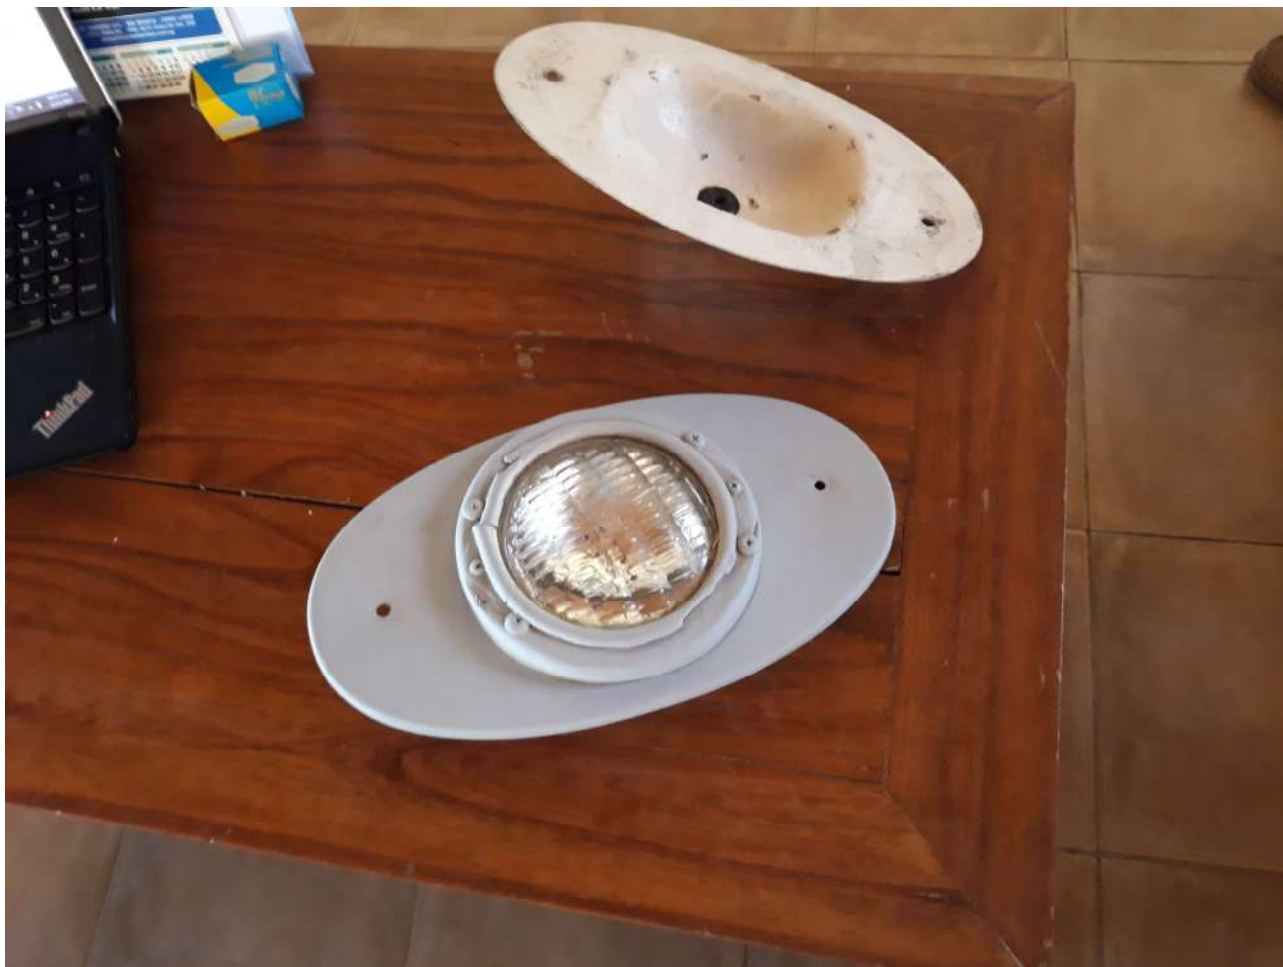
Foto 5. Conjunto de la luz donde se aprecia en la parte superior a la carcasa denominada “shield”.

El hecho de no estar instalada la carcasa o shield ya sea por haber sido retirada por encontrarse deteriorada, da lugar a un riesgo importante en la operación de la aeronave, por lo tanto se consideró realizar las correspondientes recomendaciones de seguridad.

La carcasa o "SHIELD" del conjunto del faro de aterrizaje había sido retirada por encontrarse deteriorada.

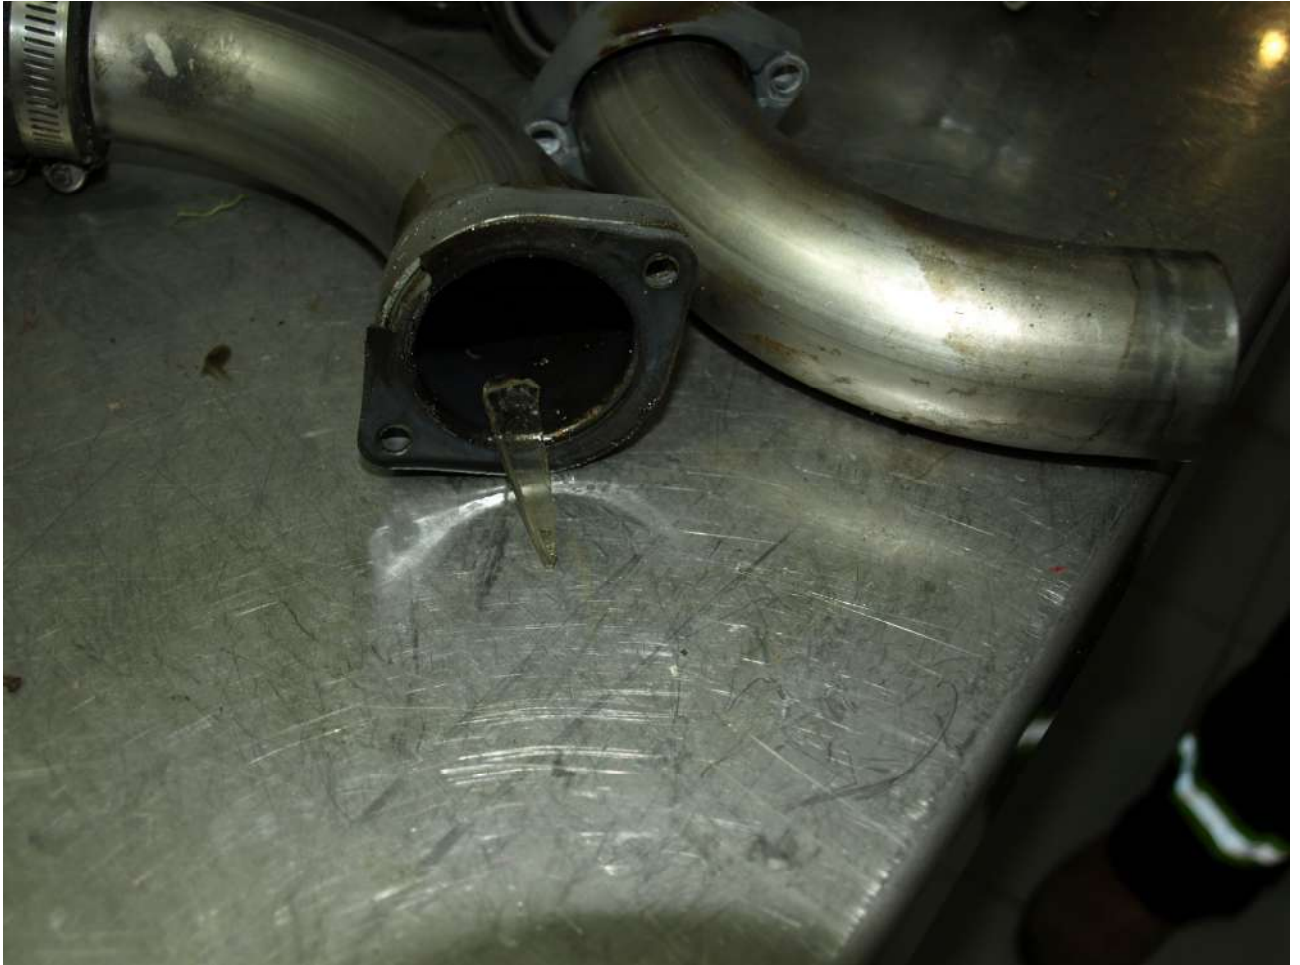
- Se hizo girar el motor manualmente no encontrándose anomalías de roces, daños, dando la impresión de que el mismo no tenía fallas en su interior.
- Se inspeccionó el carburador, el cual contenía combustible en su interior estando todos los elementos interiores en buenas condiciones de funcionamiento.
- Se inspeccionó el arnés de encendido, bujías, magnetos, no encontrándose evidencias de mal funcionamiento.
- En los tubos de admisión de aire a los cilindros se encontraron fragmentos de vidrios pertenecientes a la luz de aterrizaje.
- Al momento del accidente, la aeronave no contaba con la parte trasera del conjunto de la luz de aterrizaje denominada "Shield", la cual fue retirada por encontrarse deteriorada, siendo realizado el pedido al fabricante en su momento, pero por problemas de importación no había llegado. **(Foto 6)**

Foto 6. Fragmentos de vidrios de la luz de aterrizaje en los tubos de admisión de aire a los cilindros.
