**MINISTERIO DE DEFENSA NACIONAL**  
**COMISIÓN INVESTIGADORA DE ACCIDENTES E**  
**INCIDENTES DE AVIACIÓN**

**INFORME FINAL**  
**Nº 600**  
**Accidente de Vehículo Ultraliviano**

**Minimax Vw 1600**  
**CX-JLI-X**

**3 de febrero de 2018**

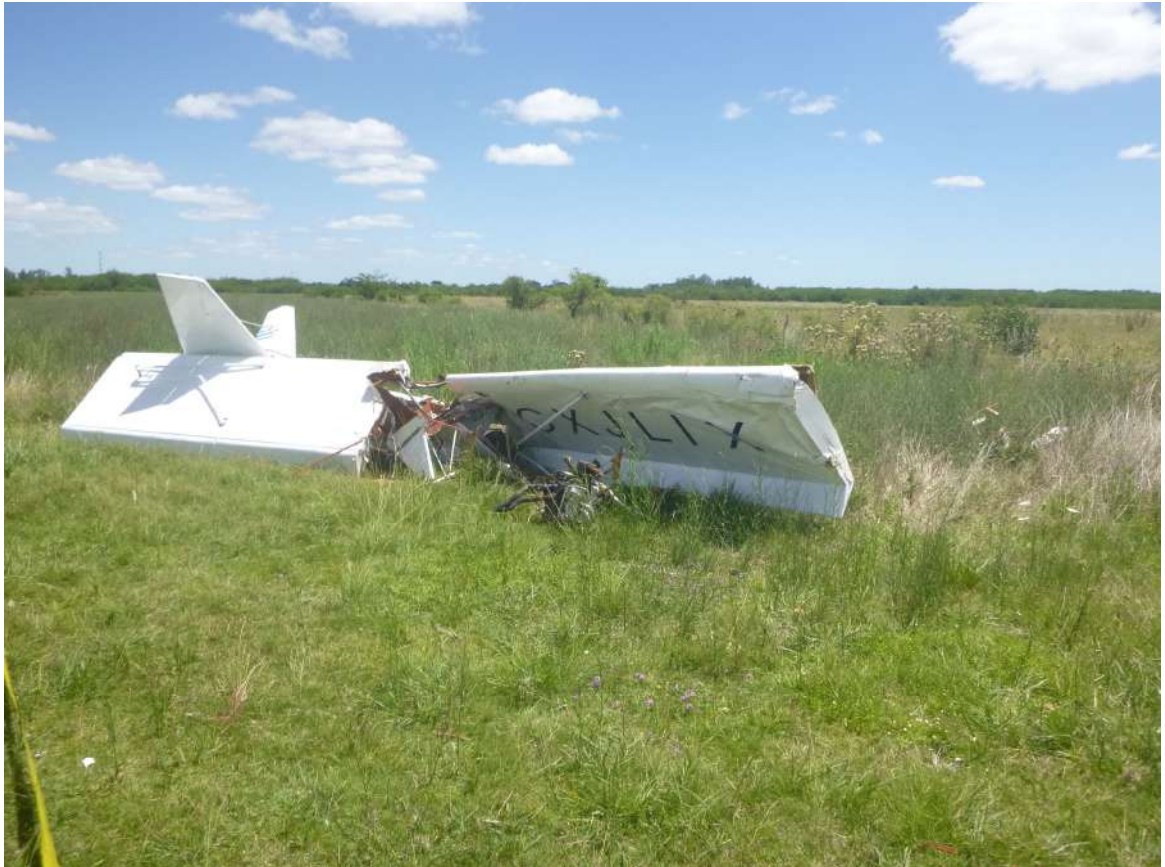
**FOTO 1 - Vista de la Posición Final del Vehículo Ultra Liviano**

La aeronave resultó destruida con importantes daños importantes en su fuselaje, alas, tren de aterrizaje, motor y hélice.

El vehículo ultraliviano descontrolado impacta violentamente contra la superficie aledaña a la cabecera 21 donde se separan el motor y hélice, tren de aterrizaje principal izquierdo y la batería. Impacta con un rumbo 280° casi nivelado y donde el vehículo gira sobre su eje quedando con un rumbo final de 052°.

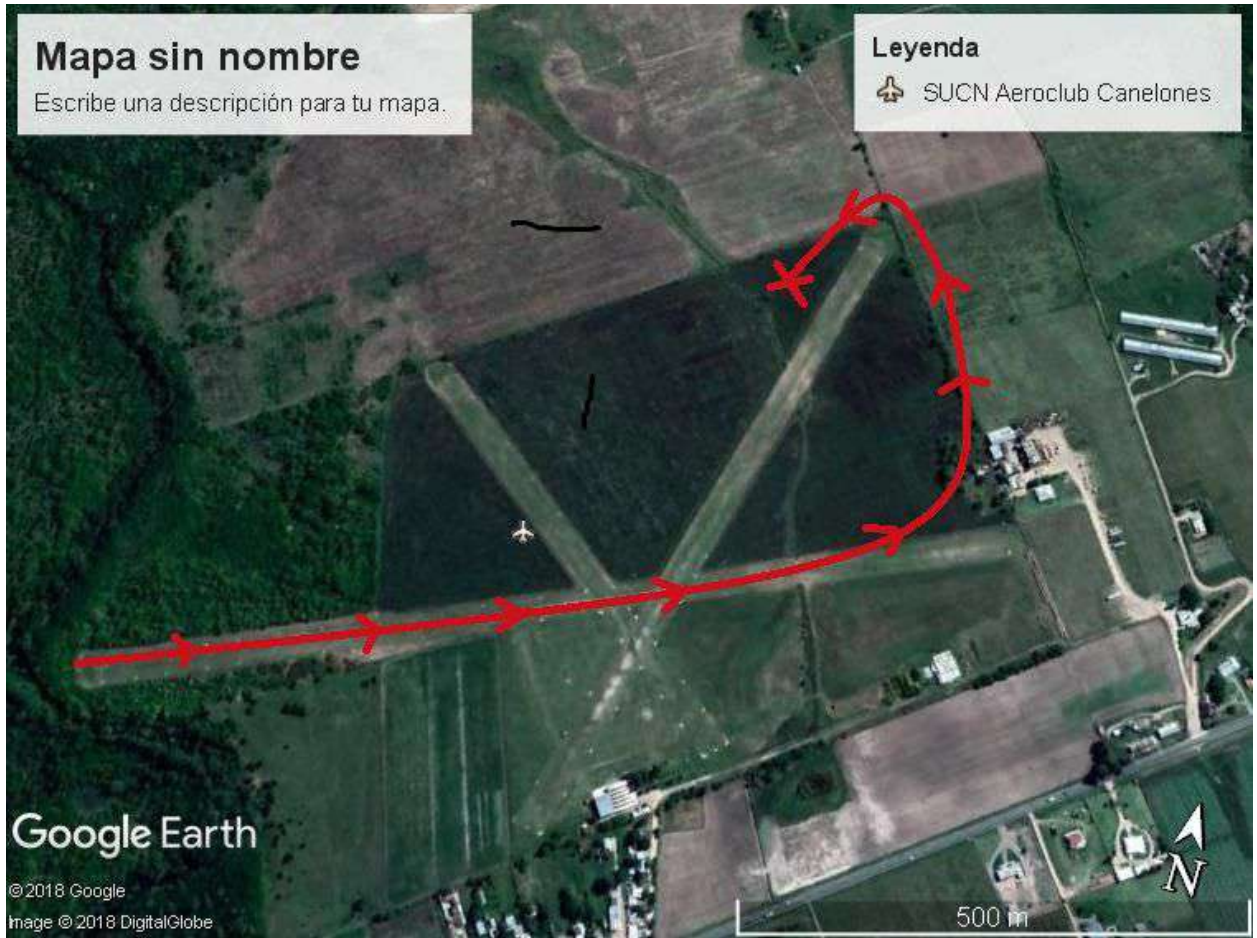
El vehículo ultraliviano una vez que alcanza una altura aproximada de 60 a 70 metros, comienza a perder altura y a virar por izquierda precipitándose a tierra en una actitud de nariz abajo, impactando violentamente contra la zona izquierda de la cabecera 21 del aeródromo.

**Foto 3 - Trayectoria del Vehículo Ultraliviano**

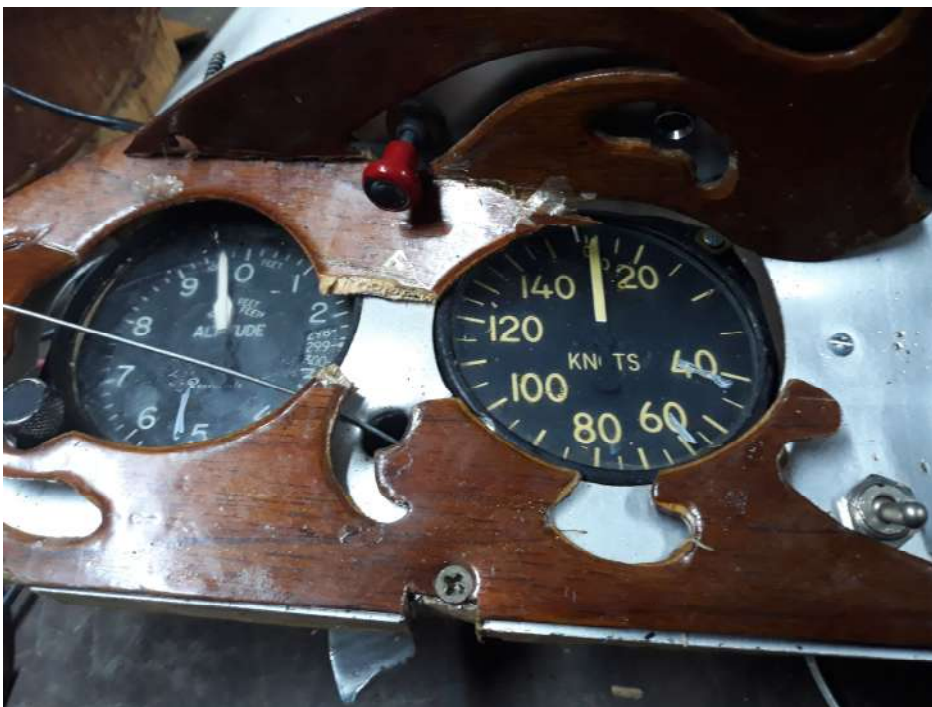
- El altímetro P/N 50-380094 sin S/n a la vista, en su revisión visual interna y externa se comprobó que todo el mecanismo interno se encontraba incorrectamente ensamblado, hallándose una cinta de papel en la entrada de estática del mismo.
- El velocímetro P/N S-15-KA S/N 75443 se le realizó un chequeo funcional donde se comprobó el correcto funcionamiento en cuanto a indicación del mismo.

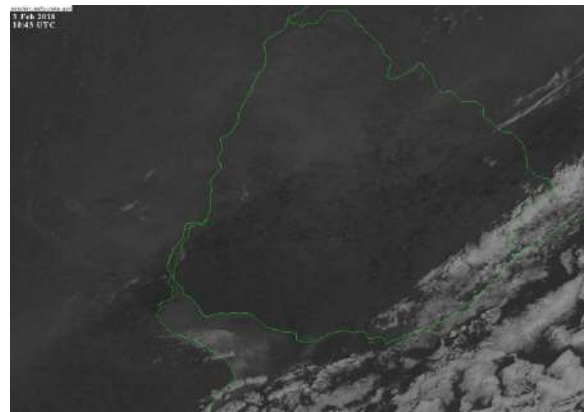
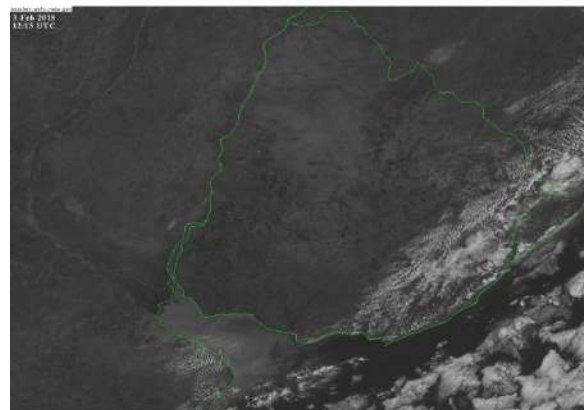
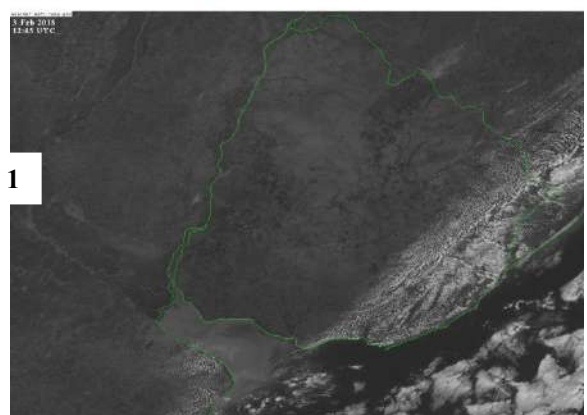
Figura 1

Realizando un análisis de las mismas, se observa en la zona color gris tenue, lo corresponde a la nubosidad baja que señalan los informes, que paulatinamente va aumentando en la secuencia.
