**MINISTERIO DE DEFENSA NACIONAL
COMISION INVESTIGADORA DE ACCIDENTES E INCIDENTES DE AVIACIÓN**

AIC-Aeropuerto Internacional de Carrasco-
"Gral. Cesáreo L. Berisso", SUMU
Departamento de Canelones , 9 de Noviembre de 2017

INFORMACION DE INCIDENTE

Carpeta No. 598 CX-SDU (CRJ200)

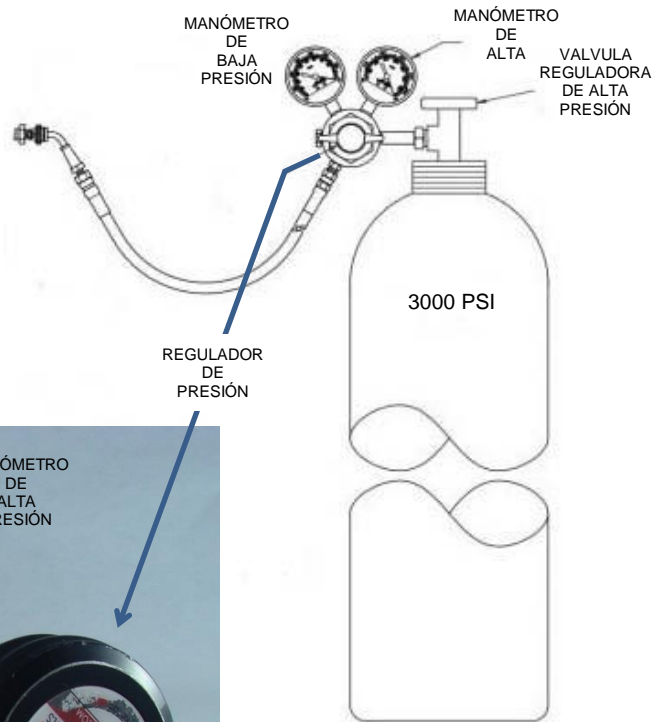
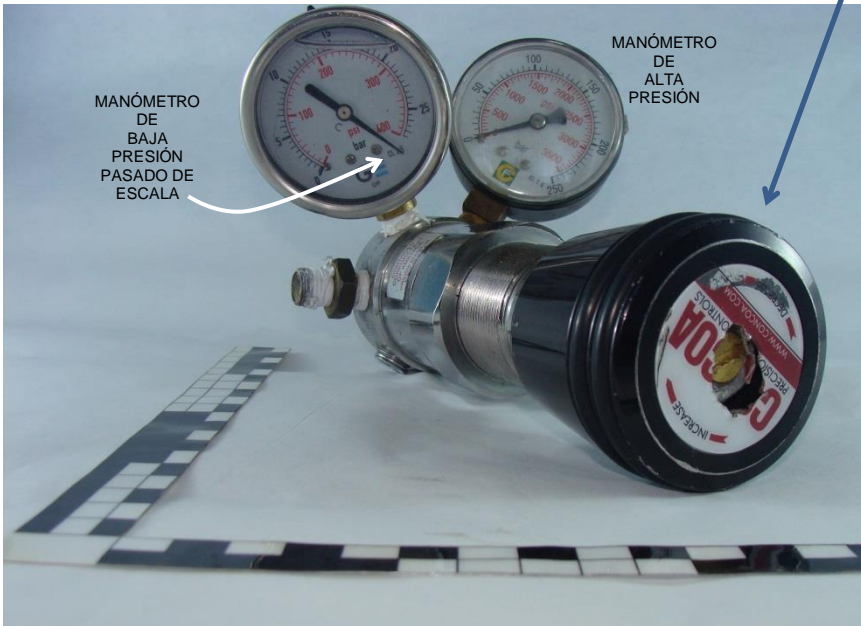
Un mecánico, mientras realizaba el inflado de la rueda izquierda de nariz de la aeronave Bombardier, resultó seriamente lesionado al explotar la llanta.

En el desarrollo de la investigación que está realizando la DI.N.A.C.I.A., se pudo determinar, con la colaboración de una empresa de plaza, que el manómetro de baja recibió un golpe de ariete, que superó su máximo rango de operación. El regulador y el manómetro de alta (a pesar de cierto error de lectura), funcionaban correctamente. Esta Comisión Investigadora concluye que la probable causa del suceso fue la apertura de la válvula de alta (en el tubo de nitrógeno a 3000 PSI) con el regulador abierto, directamente a la rueda.

- Apegarse a los procedimientos recomendados por el fabricante de la aeronave.
- Cumplir con lo recomendado por los fabricantes de los elementos usados en la realización de cada tarea.
