**MINISTERIO DE DEFENSA NACIONAL
COMISIÓN INVESTIGADORA DE ACCIDENTES E INCIDENTES DE AVIACIÓN**

**INFORME FINAL
No. 582**

**Piper PA32RT-300T
N3024N**

**Aeropuerto Internacional de Salto
“Nueva Hespérides”
Departamento de Salto**

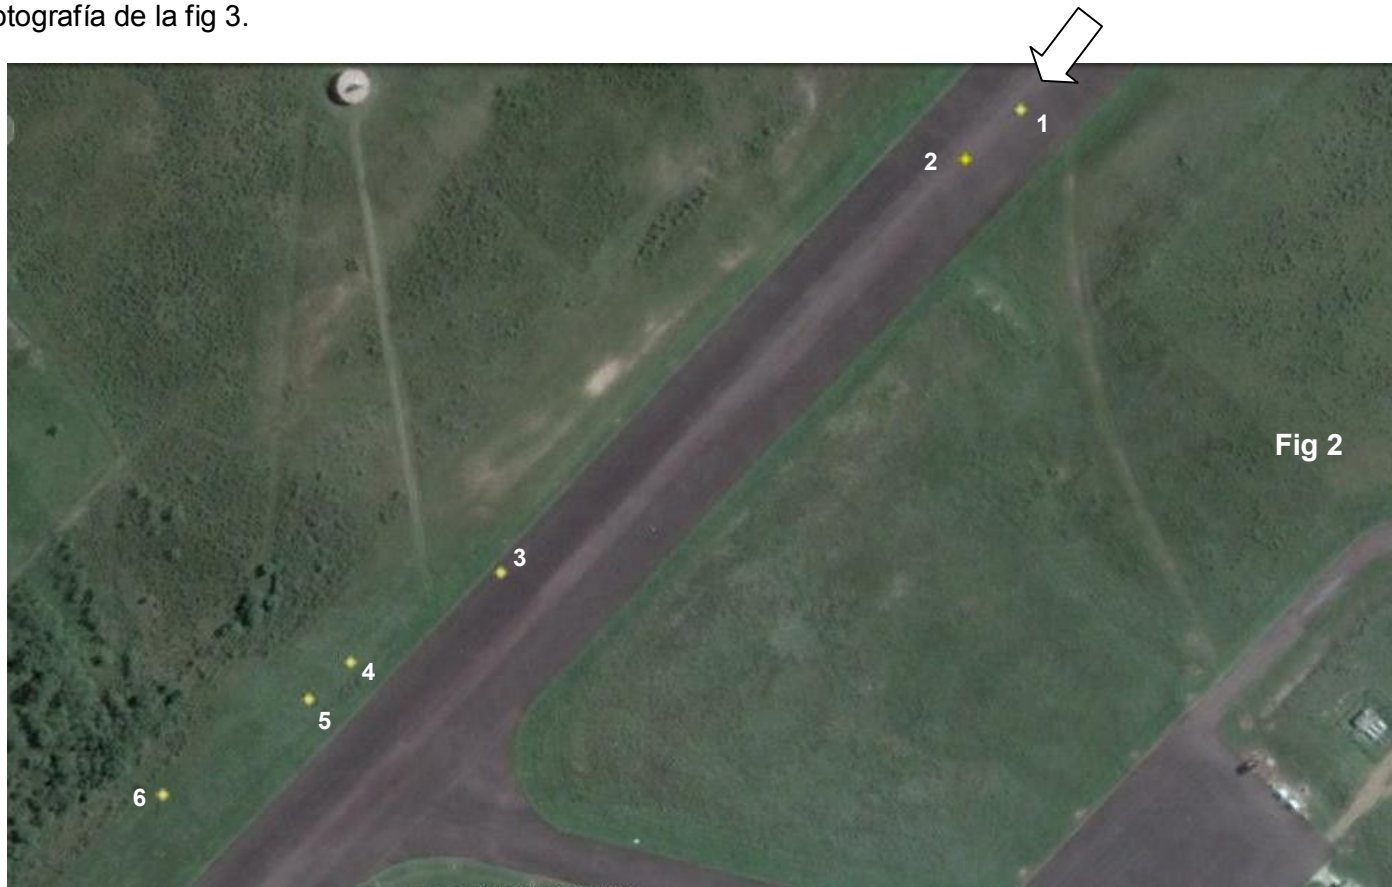
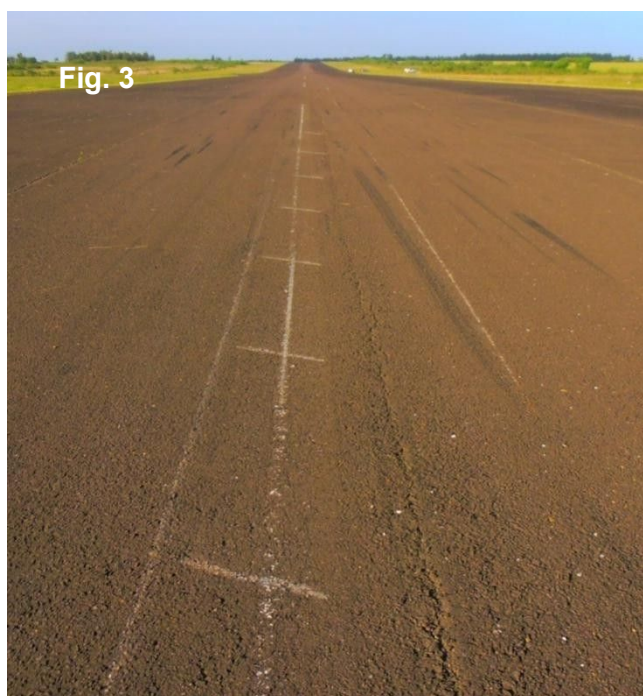
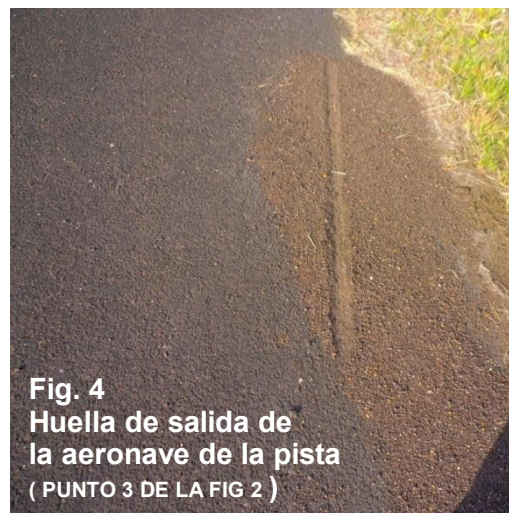
La flecha de la fig 2, indica la dirección de aterrizaje por la pista 23 y la dirección de la toma de la fotografía de la fig 3.

Fig 3. Las huellas de las palas de la hélice y de la parte inferior de la aeronave empiezan en 1 y terminan en 2 de la fig 2. Habían 12 huellas correspondientes a las palas

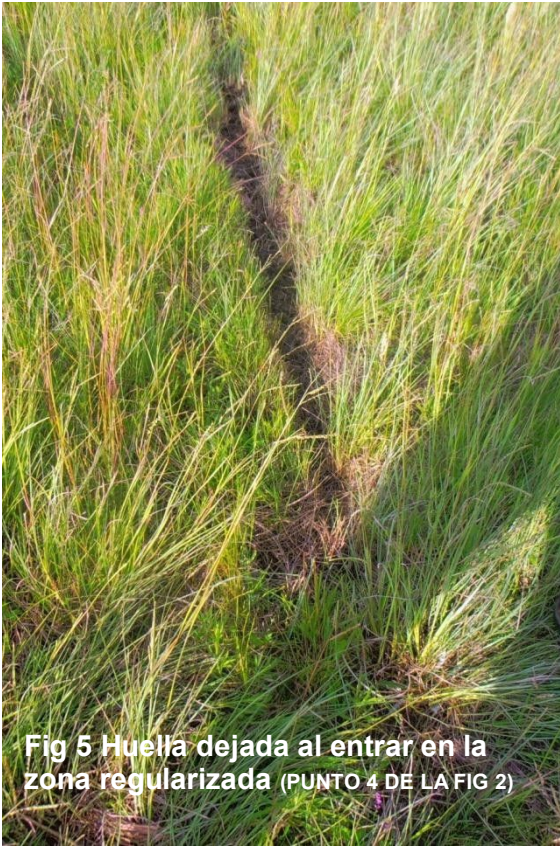
Fig 5 Huella dejada al entrar en la zona regularizada (PUNTO 4 DE LA FIG 2)

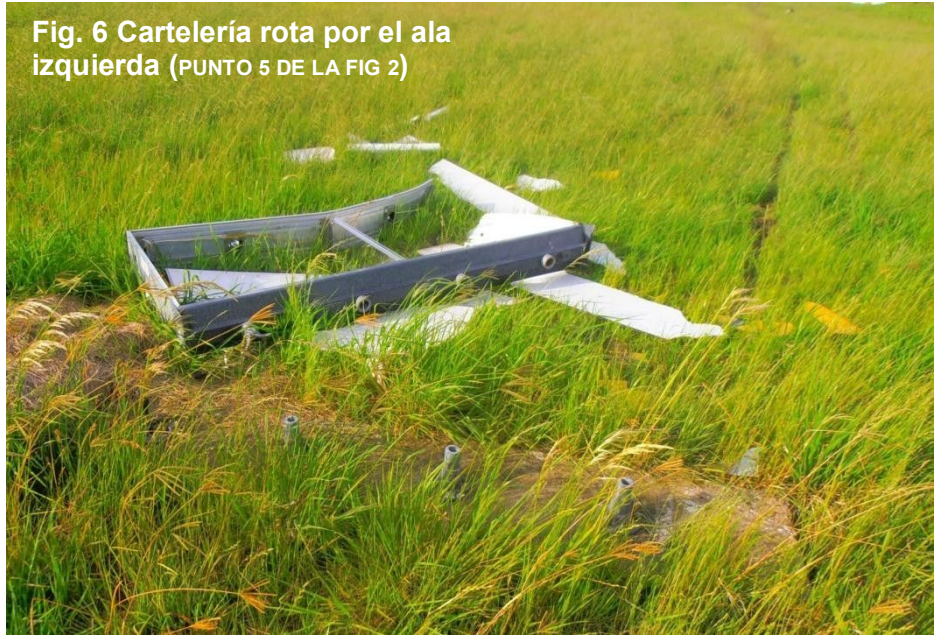
La aeronave ingresa en la franja derecha de la pista 23, golpeando la cartelería de ayuda visual con el ala izquierda, deteniéndose unos metros más adelante.

Fig. 6 Cartelería rota por el ala izquierda (PUNTO 5 DE LA FIG 2)

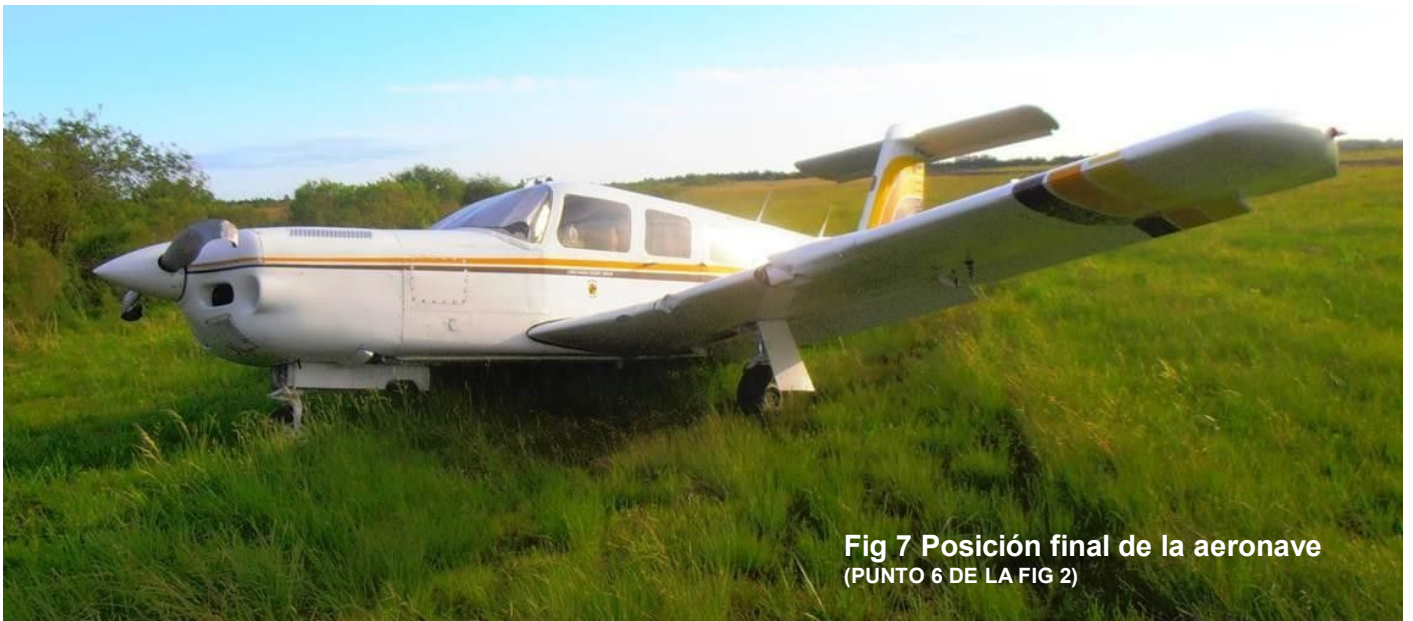
- Hélice, puntas de pala con pliegues y abrasión.
- Ala izquierda con daños en el borde de ataque por impacto contra cartel indicador.
- Superficies hipersustentadoras (*Flaps*) con daños por impacto y desplazamiento sobre la superficie de la pista

Fig 7 Posición final de la aeronave (PUNTO 6 DE LA FIG 2)
