**COMISIÓN INVESTIGADORA DE ACCIDENTES
E
INCIDENTES DE AVIACIÓN**

INFORME FINAL

No. 595

LV-WIZ

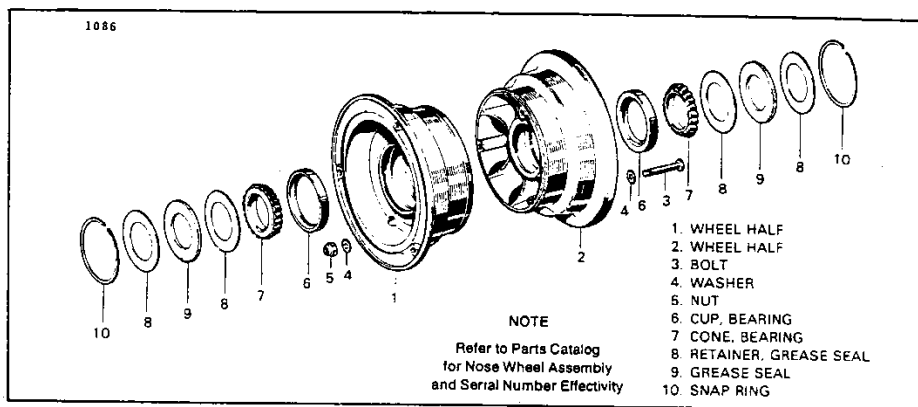
Fig. 5

- 7-43. ASSEMBLY AND INSTALLATION OF NOSE WHEEL. (Refer to Figure 7-13.)
- Ascertain that the bearing cup (6) in each wheel half is properly installed. Lubricate the bearing cones (7) per lubrication chart in Section II. Reassemble the cones, grease seal retainers (8), grease seal felts (9) and snap rings (10) into the proper wheel halves.

- Inflate tire to recommended operating pressure per Table II-I.
 - Flex the fork enough to allow for the installation of the wheel and spacer tubes. Insert the axle tube, fork caps and tie bolt. Adjust the tie bolt nut to allow the wheel to turn free, yet not fit loose on the axle.

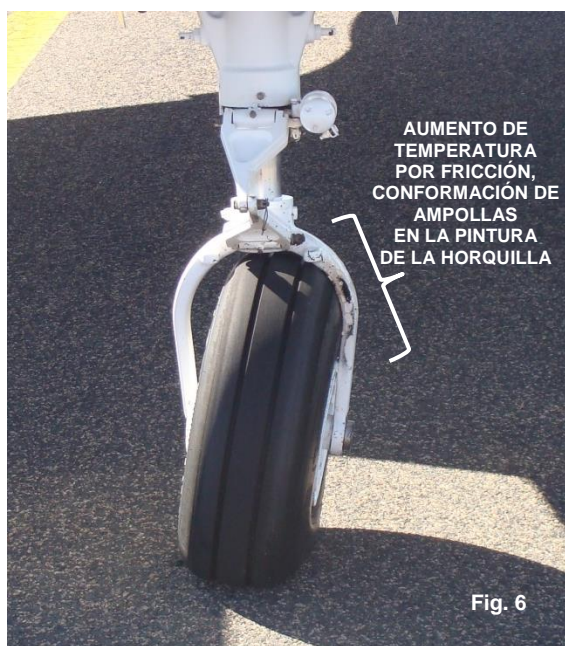
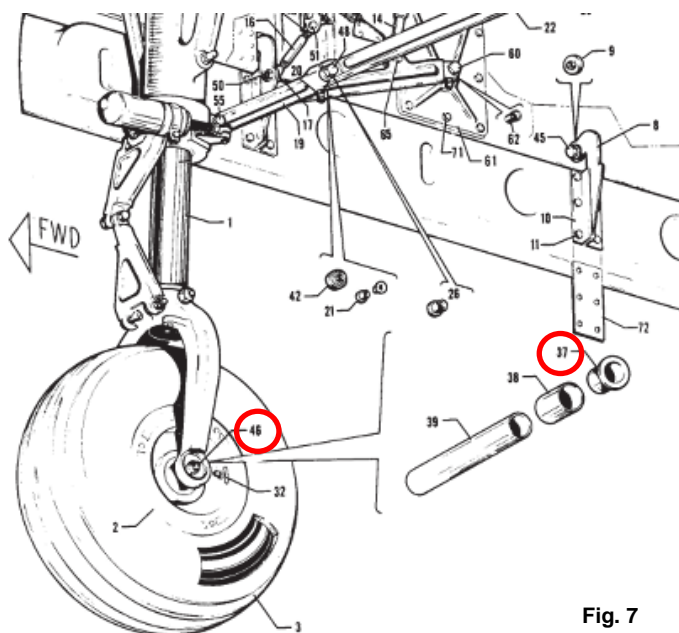
El estado final de la rueda de nariz con los elementos faltantes están marcados con círculos rojos de la figura 7 46-BULÓN y TUERCA y 37 – PLUG (cantidad 2)

El ítem 46 de la fig. 7 está compuesto por dos elementos según la pág. 1J17 del Catálogo de Partes de la Piper. El que corresponde a la tuerca es MS 20364-624C

- Debido a su construcción, la tuerca no se pudo haber aflojado.
- Debido al trabajo que soporta el bulón, no es posible que se haya quebrado.
- Las fuerzas que actuaron, a baja velocidad en sus giros a la derecha e izquierda para realizar el backtrack, hicieron que los bujes se desplazaran lateralmente, saliéndose de sus correspondientes asientos, provocando la salida de la rueda de su eje.

La rueda se salió de su eje debido a la falta de 4 piezas.
