**COMISIÓN INVESTIGADORA DE ACCIDENTES
E
INCIDENTES DE AVIACIÓN**

INFORME FINAL

No. 592

Piper PA34-200T

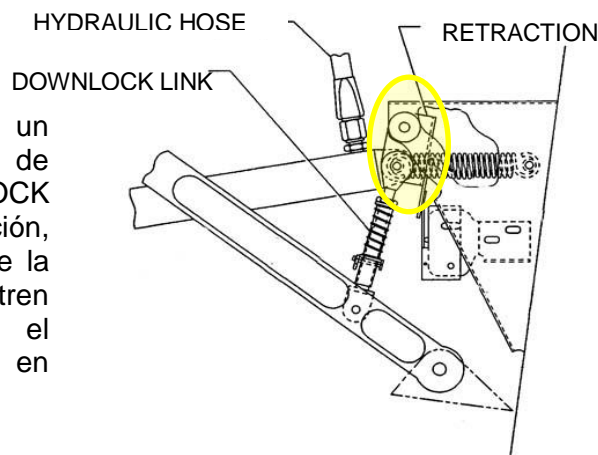
El tren de nariz no tiene un tipo de gancho que haga de traba abajo. El DOWNLOCK LINK, tiene como función, crear un sobrecentro sobre la articulación (2), tal que el tren no se retraiga durante el aterrizaje o maniobras en tierra.

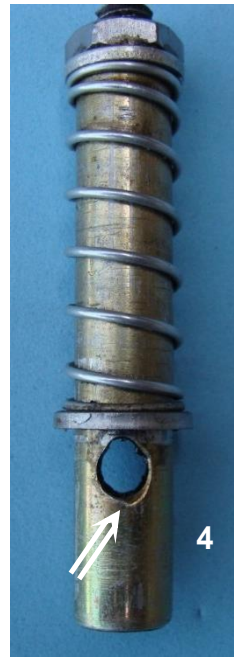
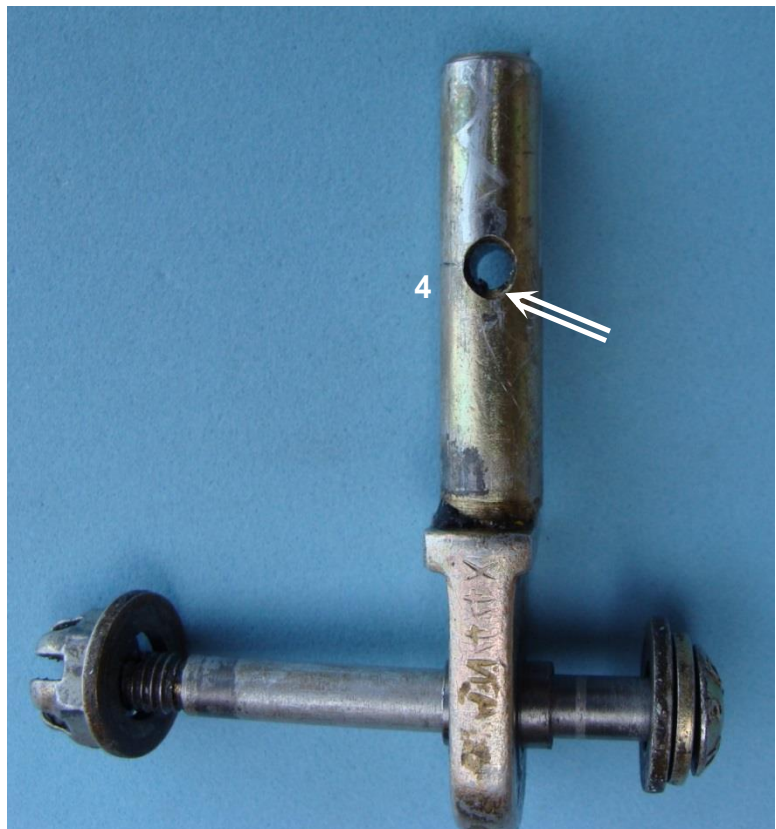
LAS FLECHAS
INDICAN
DEFORMACIÓN
POR DESGASTE

Se observaron desgastes y elementos fuera de medida como se describió en 1.6.4.

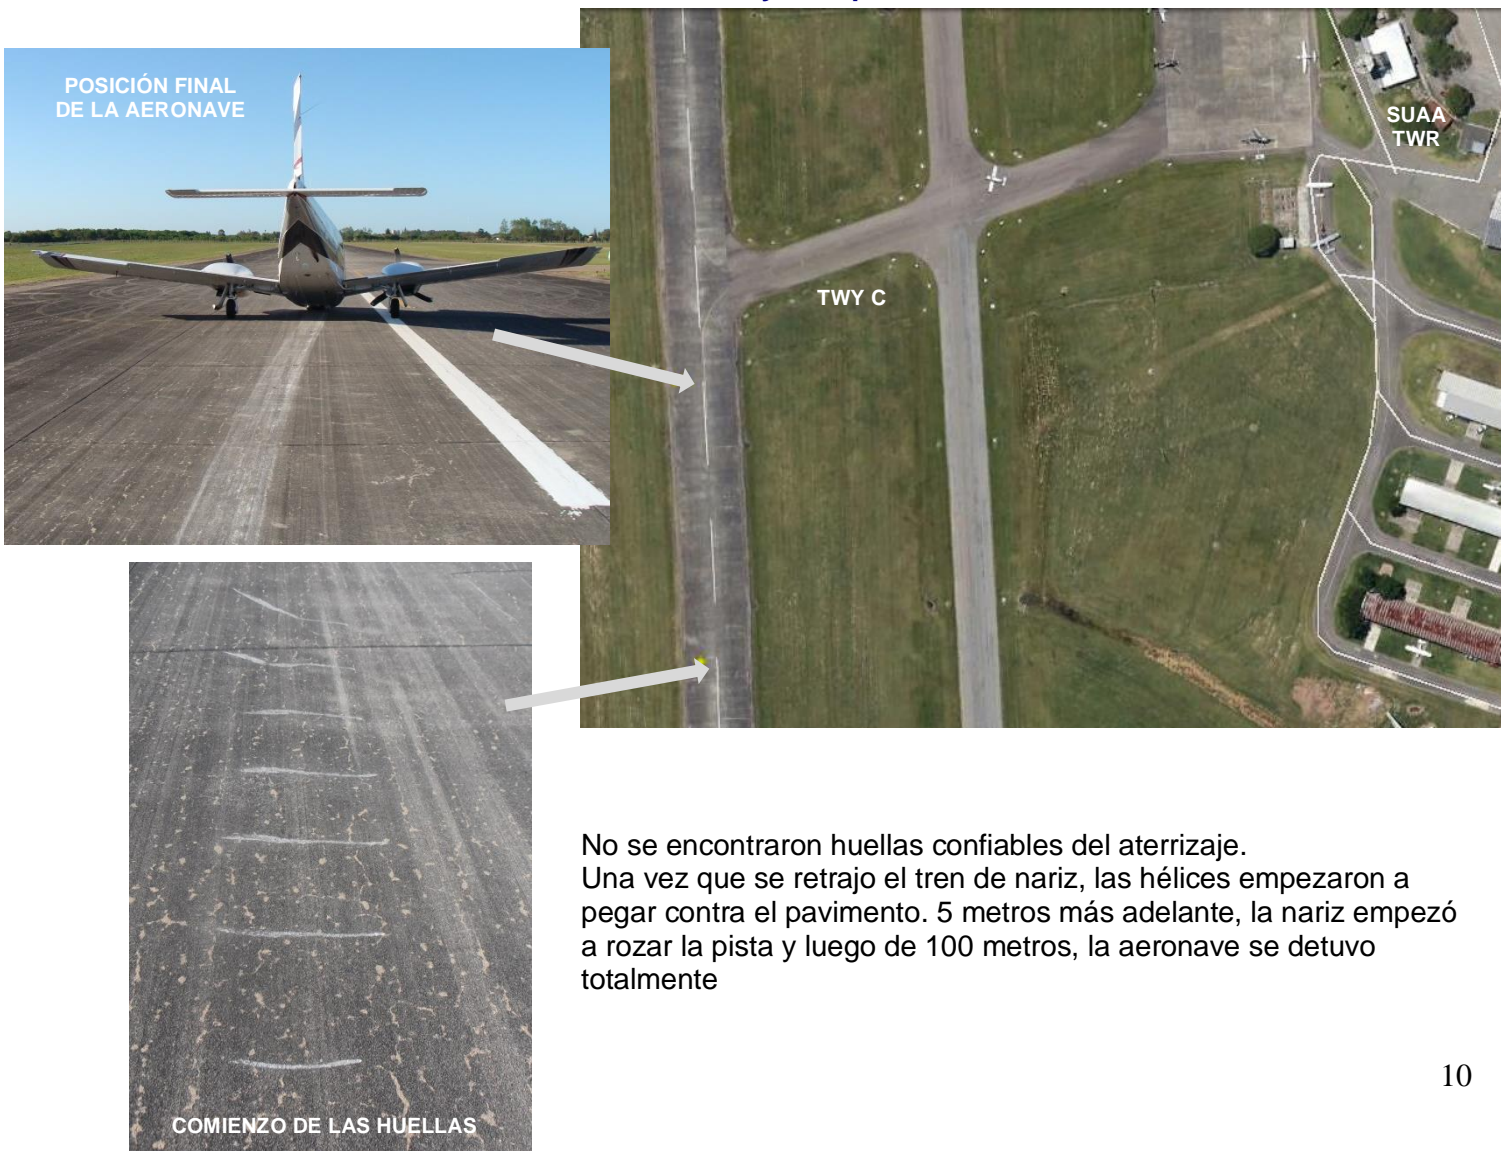
No se encontraron huellas confiables del aterrizaje. Una vez que se retrajo el tren de nariz, las hélices empezaron a pegar contra el pavimento. 5 metros más adelante, la nariz empezó a rozar la pista y luego de 100 metros, la aeronave se detuvo totalmente

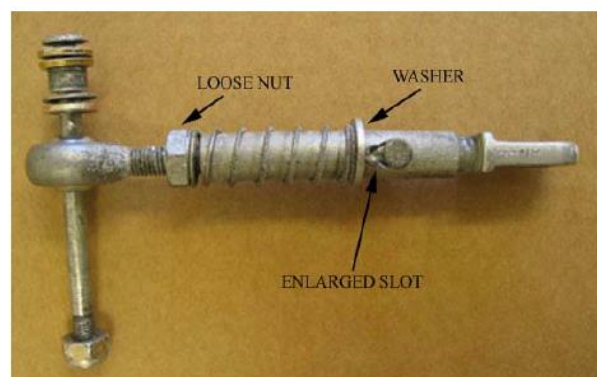
Figure 3: Downlock spring link from accident aircraft

The drag link was examined at the AAIB and it was noted that some force was required to open and close the link. The Seneca II Service Manual states that when assembling the drag link 'tighten the nuts, yet allow the links to operate freely'. The torque on the nut attaching the upper and lower drag
