**MINISTERIO DE DEFENSA NACIONAL  
COMISION INVESTIGADORA DE ACCIDENTES E**

**INFORME FINAL**

**N° 538**

**AIRBUS A340-313**

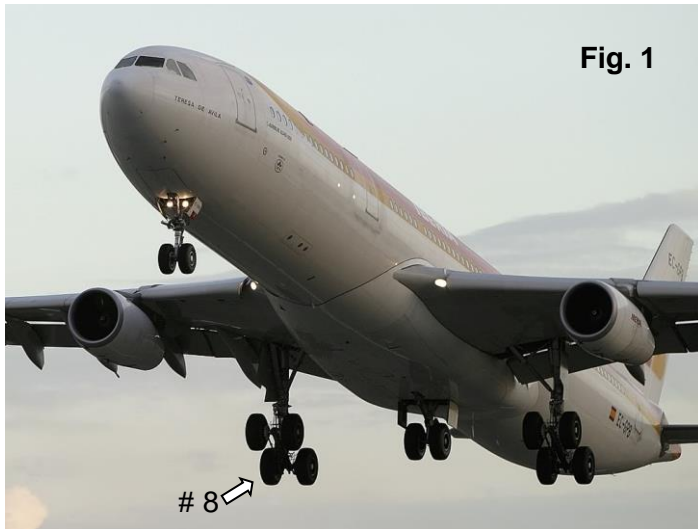
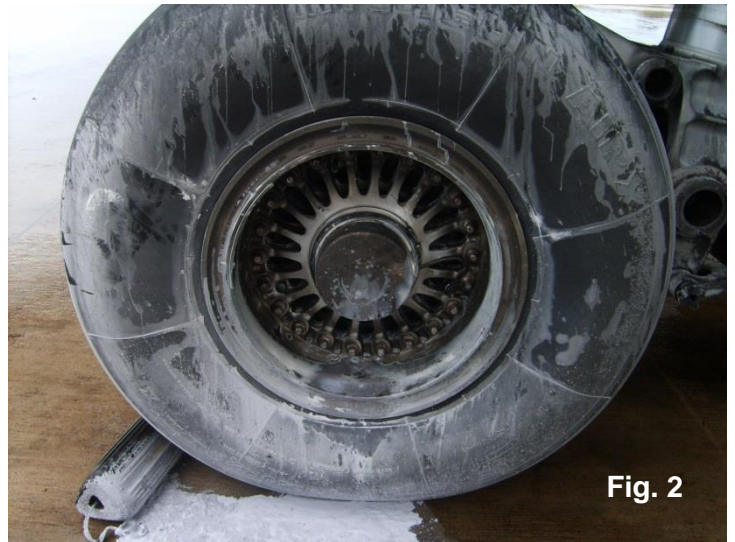
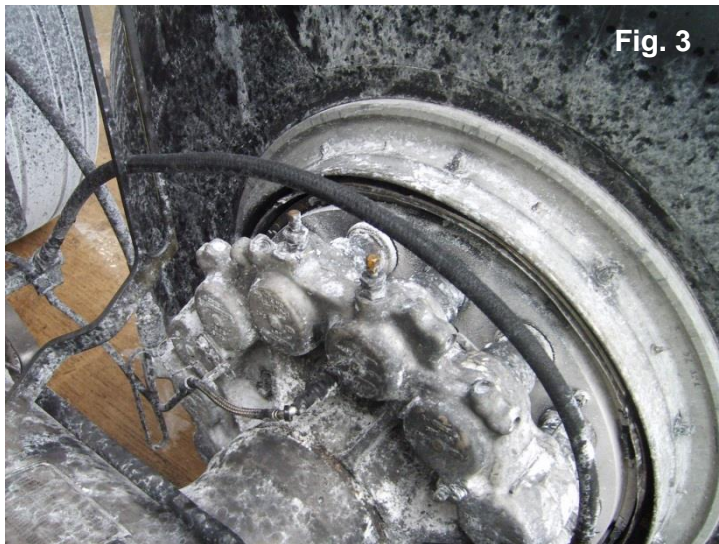
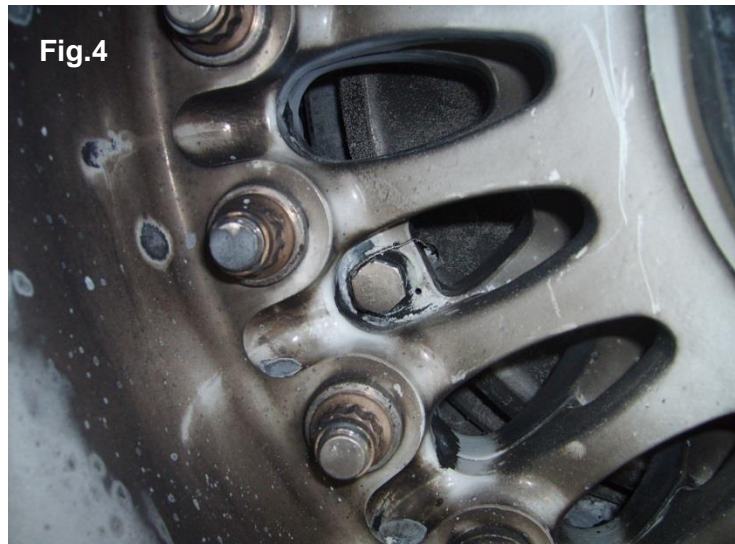
La aeronave no sufrió daños. Se cambió la rueda.

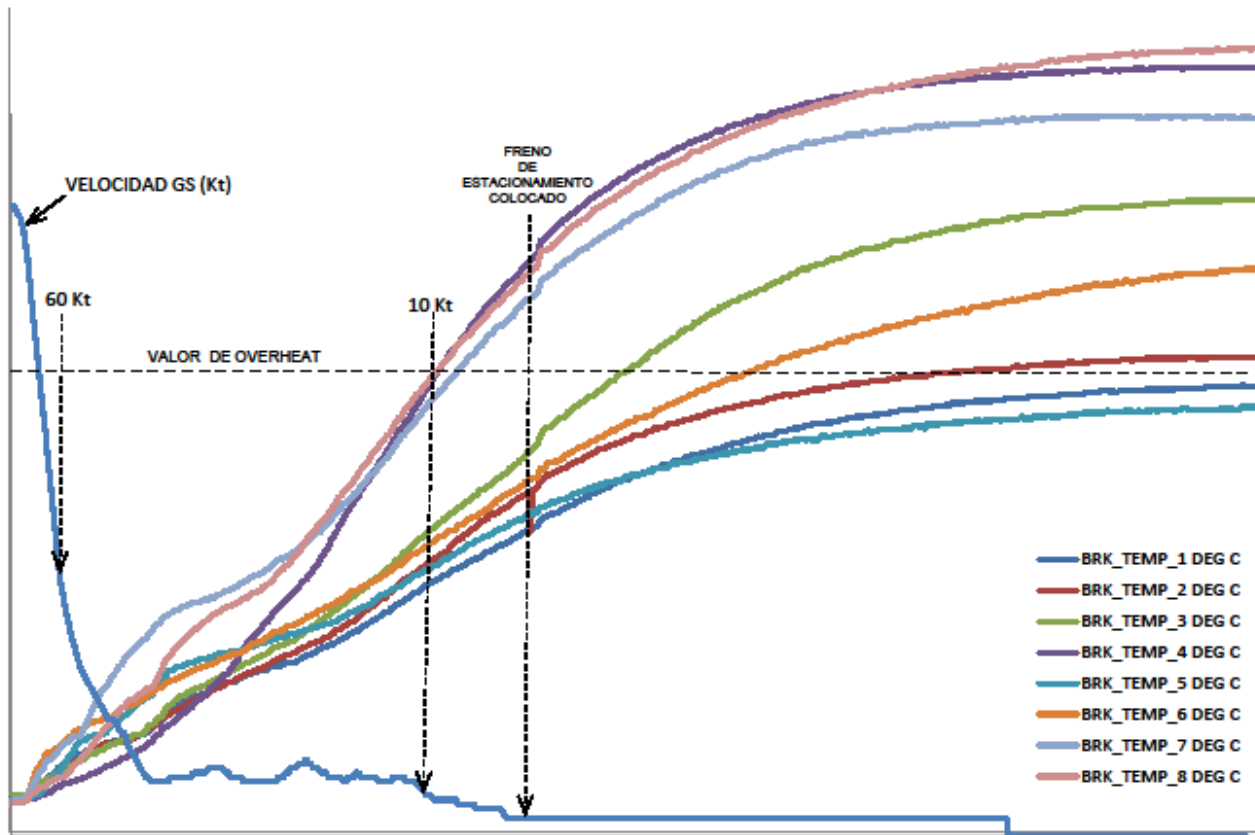
La gráfica muestra la relación de la disminución de la velocidad con el aumento de la temperatura de frenos de las ocho ruedas del tren principal, desde el aterrizaje hasta que el FDR deja de guardar datos.

2 minutos 48 segundos después del aterrizaje, la primer rueda (la N° 8), dio un valor de sobre temperatura (>300°C). Luego, excepto 2 frenos, dieron valores superiores a 300 °C.

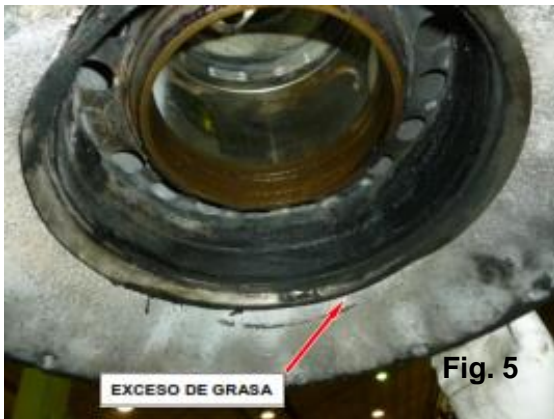
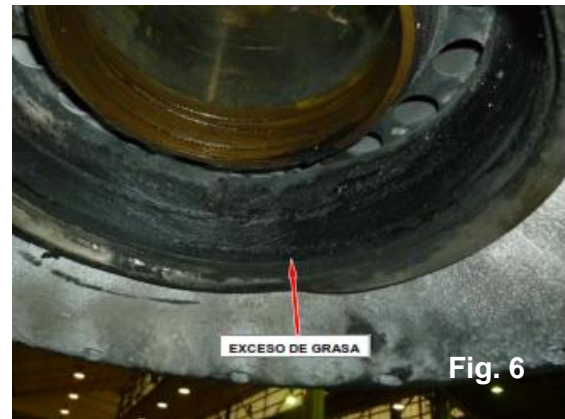
El freno llega al taller cubierto de polvo de extintor en toda la superficie exterior de los discos y soporte de pistones. Ver fotos.

En el protector térmico de la base del tubo de torsión, se encuentra abundante grasa procedente del engrase de los cojinetes del freno, ver foto.

Al indicador de desgaste le quedan 42 mm.

Cierre de diferido P579115231, se cambia conjunto de frenos N° 8 según AMM 32-42-27-401 REV 66 P/N 2-1577-7 ON 06076 OFF 0426. Se reactiva freno y se comprueba frenada y suelta siendo correcto.

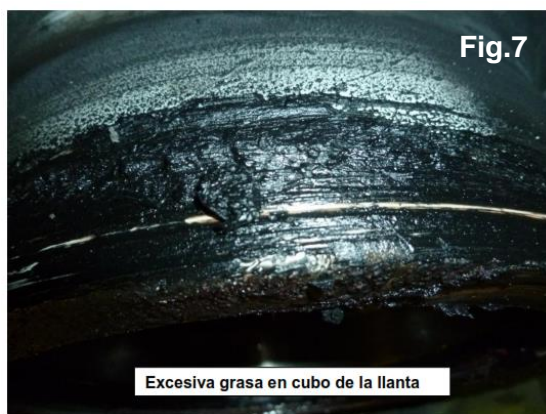
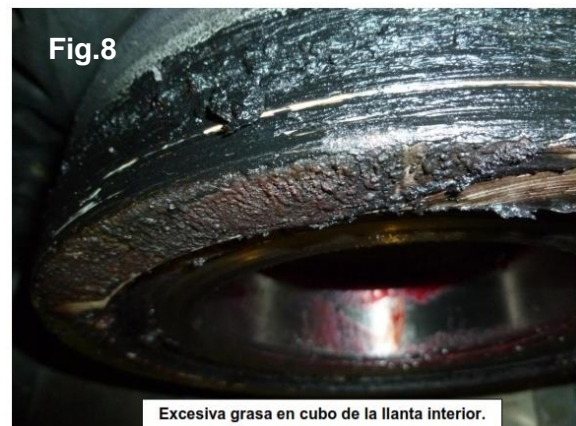
Se refiere a fotos del informe del taller. Esas fotos 1, 2 y 3 se reducen a estas fotos 7 y 8.

La rueda llega con polvo de extintor en toda la zona interior de la rueda, principalmente en zona de chavetas. Ver fotos 1,2 y 3

Se aprecia grasa abundante en zona del cubo interior próximo a la zona del protector térmico del freno, encontrándose toda la superficie de la llanta ahumada.

No se encuentran fundidos los fusibles.

Por recomendación de MCC MADRID se cambia la rueda N° 8 P/N 3-1546 S/N 11473 ON S/N 17105 y se desactiva su conjunto de freno, difiriéndose este último por MEL 32.42.01 a CAT C.

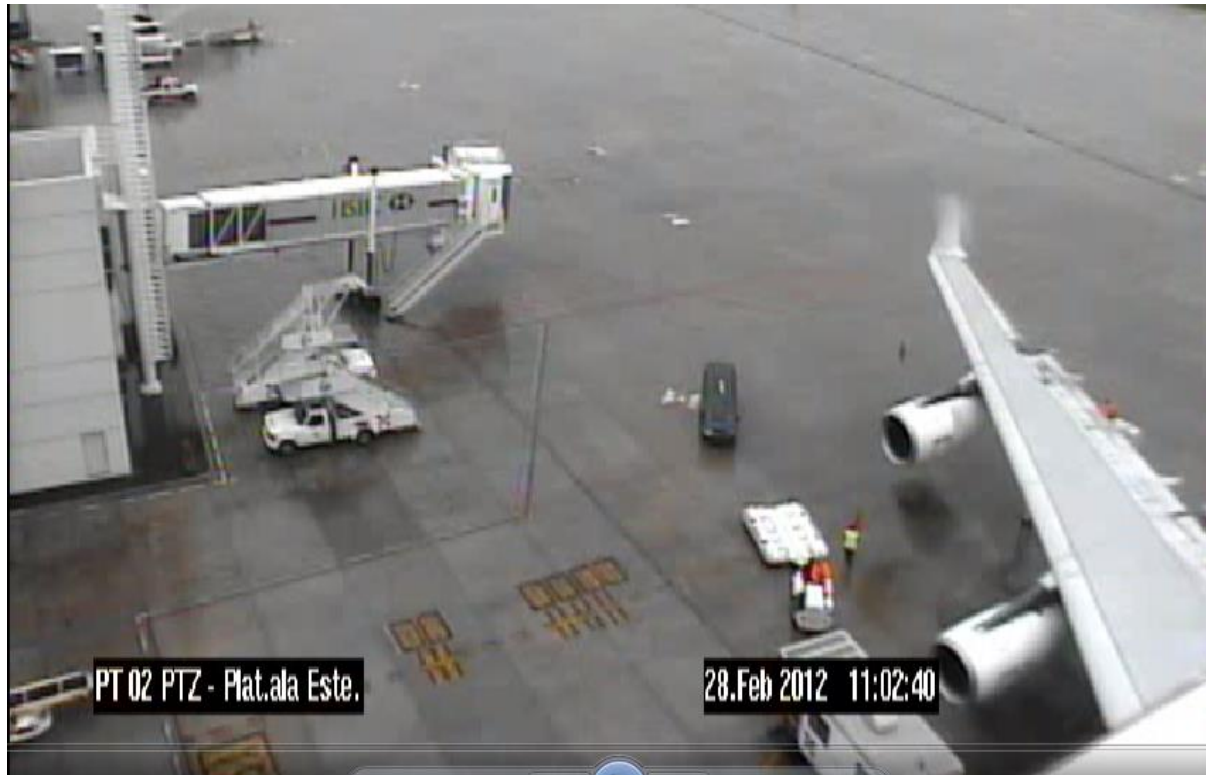
Debido a la ubicación de la cámara seguridad de esa posición (ver foto inferior), no se puede precisar cuándo se originó el fuego, pero observando el video -de donde se tomó esta foto- se puede estimar que fue 11:02:32, por el movimiento de la gente alrededor.

Al ser advertido el fuego, el personal de tierra utilizó el extintor de la posición 35. La imagen es del momento en el que se ve, en el video una nube, presumiblemente del 1er. chorro de polvo extintor.

Éste no funcionó. Se utilizó un extintor de un camión cisterna de combustible y otro de un vehículo próximo, ambos de 8 k, combatiendo el fuego, extinguiéndolo inmediatamente.
