**COMISIÓN INVESTIGADORA DE ACCIDENTES E
INCIDENTES DE AVIACIÓN (C.I.A.I.A)**

INFORME FINAL

No. 515

**Bell Helicopter 206-B3
MATRÍCULA N527TK**

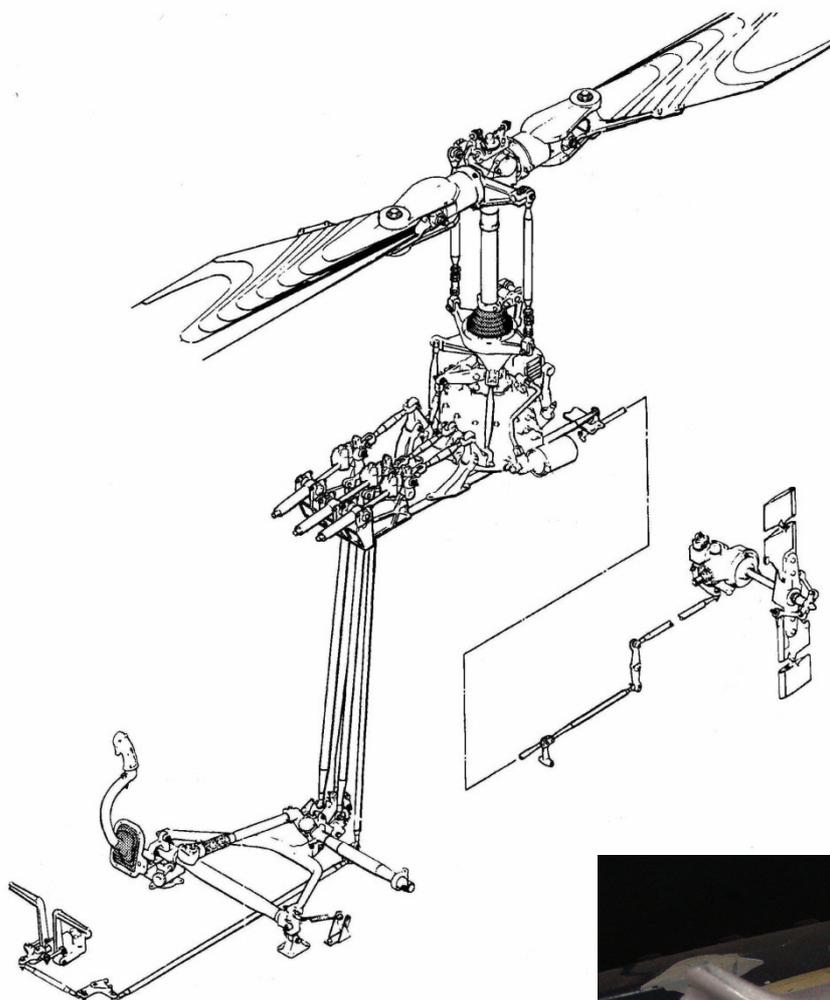
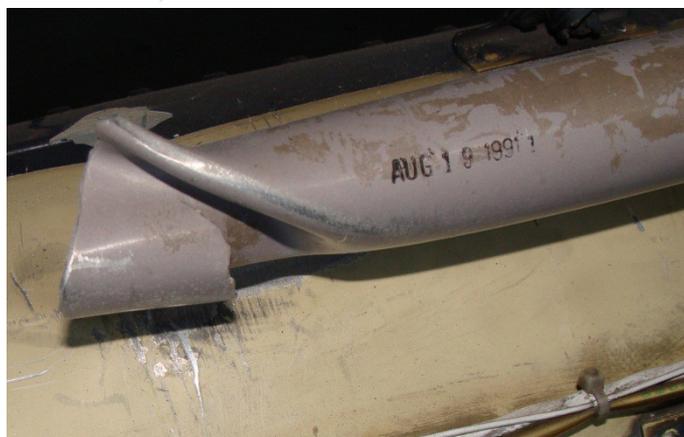
En la figura se muestra la rotación del rotor principal y su correspondiente movimiento del rotor de cola a través de su transmisión por el eje impulsor. Este

tubo se encontró seccionado por efecto de la fractura por torsión debido a la detención del rotor de cola mientras el motor y el rotor principal seguían funcionando.

De acuerdo a los relevamientos realizados a los restos del helicóptero, se observó que en la sección de cola, el rotor de cola resultó con una de sus palas totalmente seccionada, mientras que la otra prácticamente no tuvo indicios de daños por impacto con el agua, donde lo relevante del caso es haberse encontrado el carenado superior severamente dañado y el eje impulsor del rotor de cola seccionado.
