**COMISIÓN INVESTIGADORA DE ACCIDENTES E  
INCIDENTES DE AVIACIÓN (C.I.A.I.A.)**

# **INFORME FINAL**

**No. 549**

**CESSNA A 188 B  
CX-BVK-R**

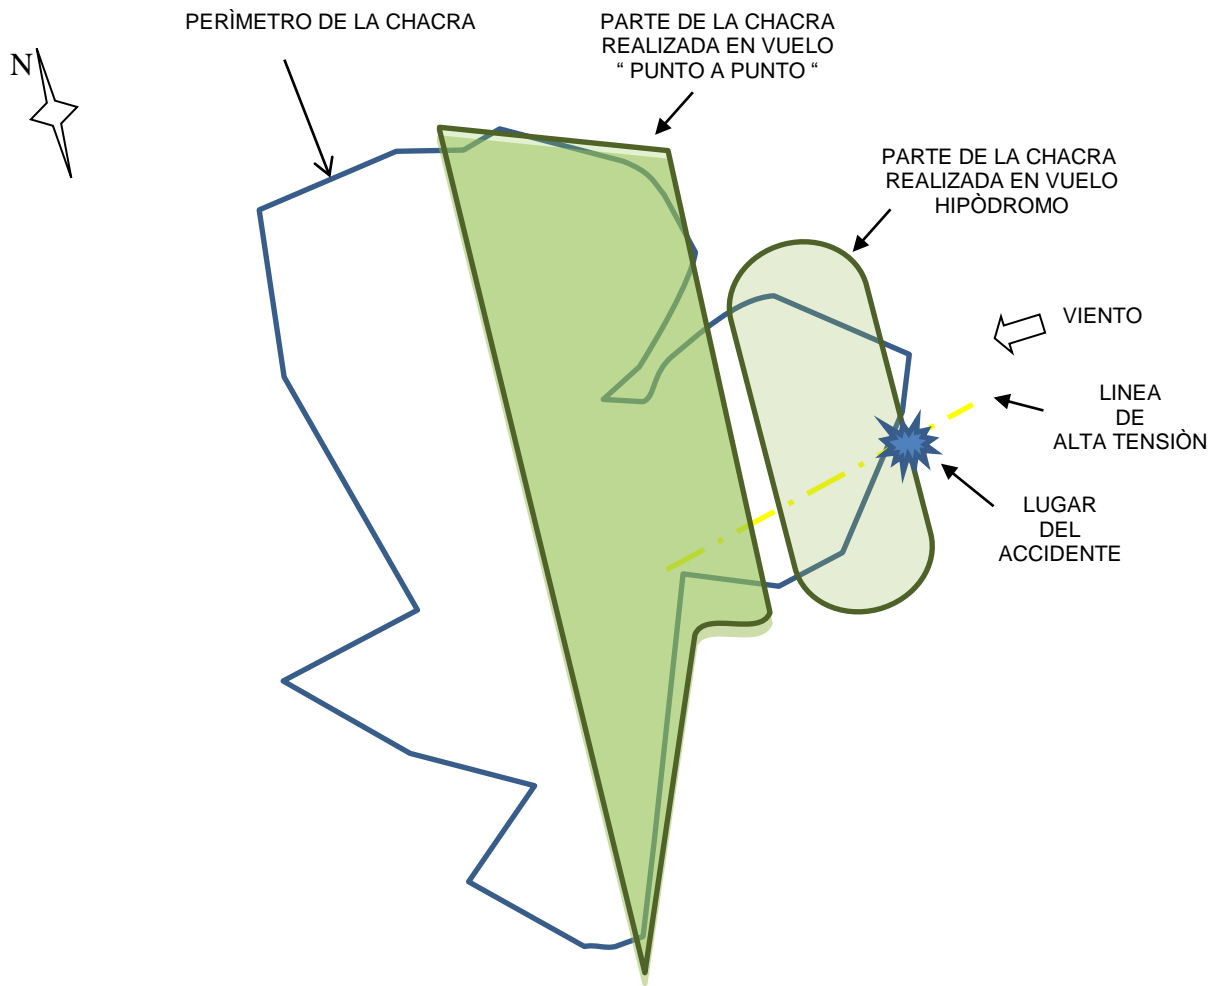
# ANEXO 1

Para la operación el piloto disponía de un equipo GPS programado, el cual le indicaba el trazado de los vuelos que tenía que realizar sobre el cultivo, donde en una primera instancia empleó el padrón de “hipódromo” haciendo las pasadas con rumbo W a E, con el viento de los 90°, luego un “de punto a punto” teniendo en cuenta siempre la ubicación de las torres de alta tensión y en última instancia decidió volver al de “hipódromo” debido a como estaba orientado el cultivo, donde tenía que saltar las torres cuando en el séptimo vuelo en momentos en que se aprestaba a realizar la curva para enfrentar el cultivo con dirección S a N, vio que tenía que realizar unos ajustes en el GPS debido a que le estaba indicando que iba a repetir una pasada ya realizada, donde la aeronave comienza a perder altura y de pronto al observar hacia afuera ve los cables de las líneas de alta tensión muy cercanas a él, las cuales no puede sortear impactando contra los mismos.

**En el ANEXO 1 se muestra las pasadas de la aeronave.**

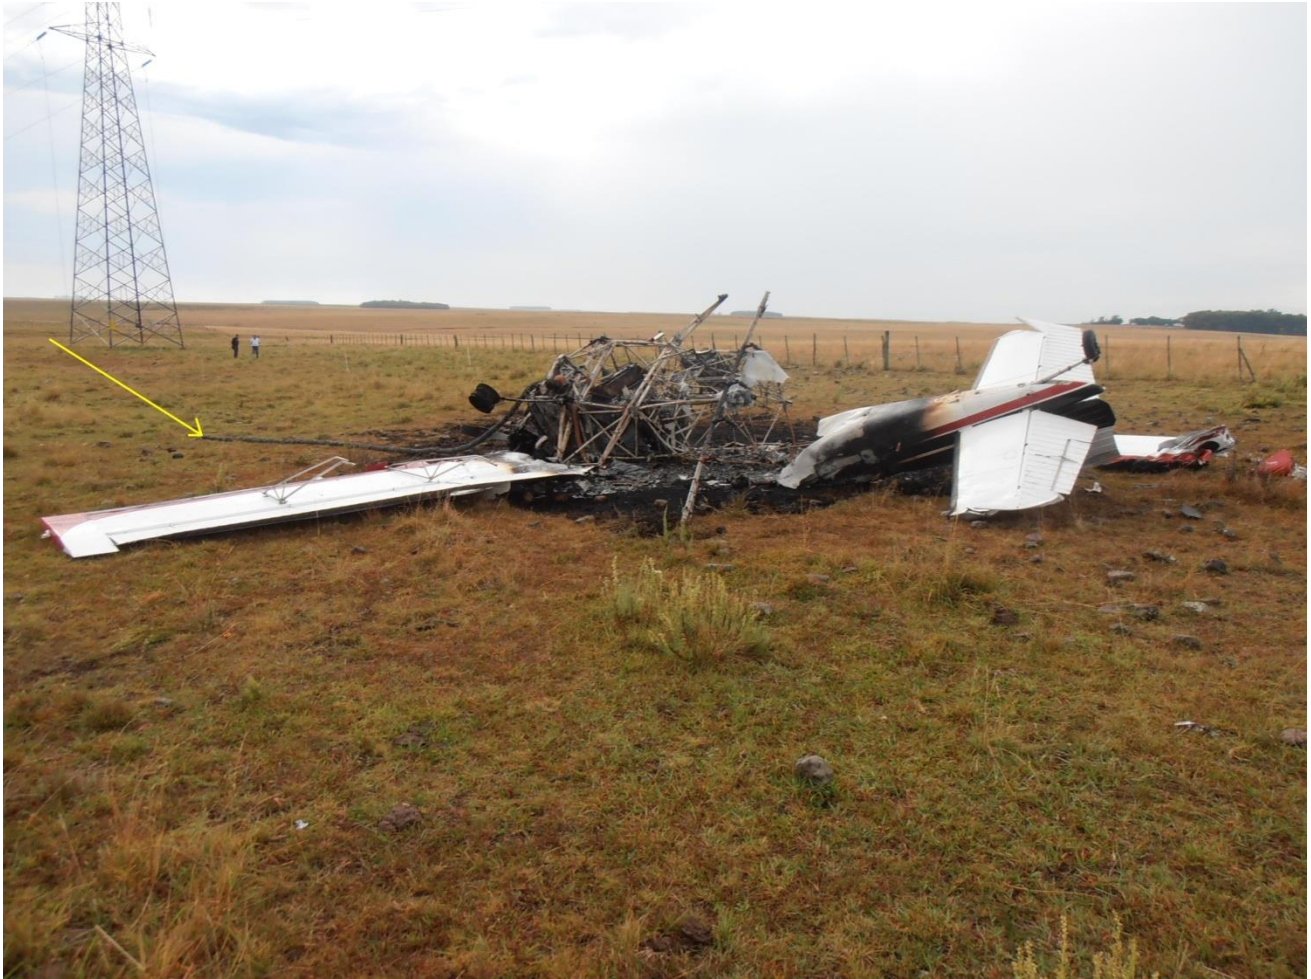
**ANEXO 2**

La distribución de los restos indica que la aeronave había impactado con el terreno con ligera inclinación de alabeo hacia la derecha y con elevado ángulo de impacto. Todos se encontraron agrupados en especial el motor, el fuselaje y la cola que se encontraban en un radio de 10 metros aproximadamente.

El estado final del tendido eléctrico y las marcas dejadas por el mismo en la aeronave, evidencian que en el momento en que tuvo lugar el impacto, el cable se encontraba por debajo del plano derecho de la aeronave y casi perpendicular al eje longitudinal de la aeronave. El primer contacto del cable fue con el tren principal derecho y posterior al mismo con el plano derecho, donde se ejerció la resistencia al vuelo, precipitándose contra el terreno al suelo con apreciable velocidad vertical, quedando invertida.

La aeronave impacta contra las líneas de alta tensión con un rumbo N, quedando con un rumbo final de 046°.

**En el ANEXO 2 se muestra como quedó la aeronave y el cable de alta tensión**
