# **INFORME FINAL**

**Nº 555**

**AIR TRACTOR  
AT 502-B**

**MATRÍCULA CX-QCH-R**

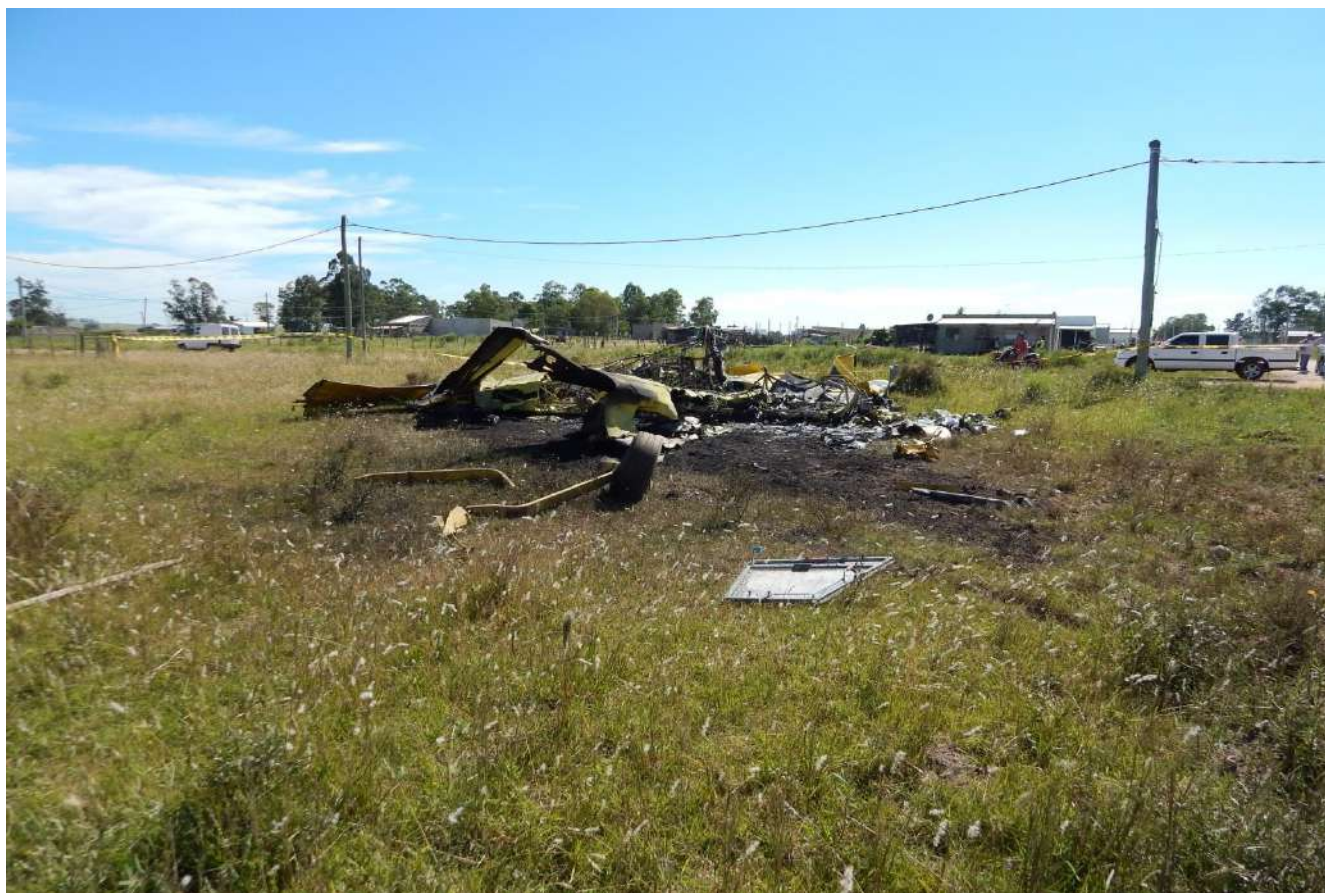
Foto 1. Vista de la posición final de la aeronave siniestrada.

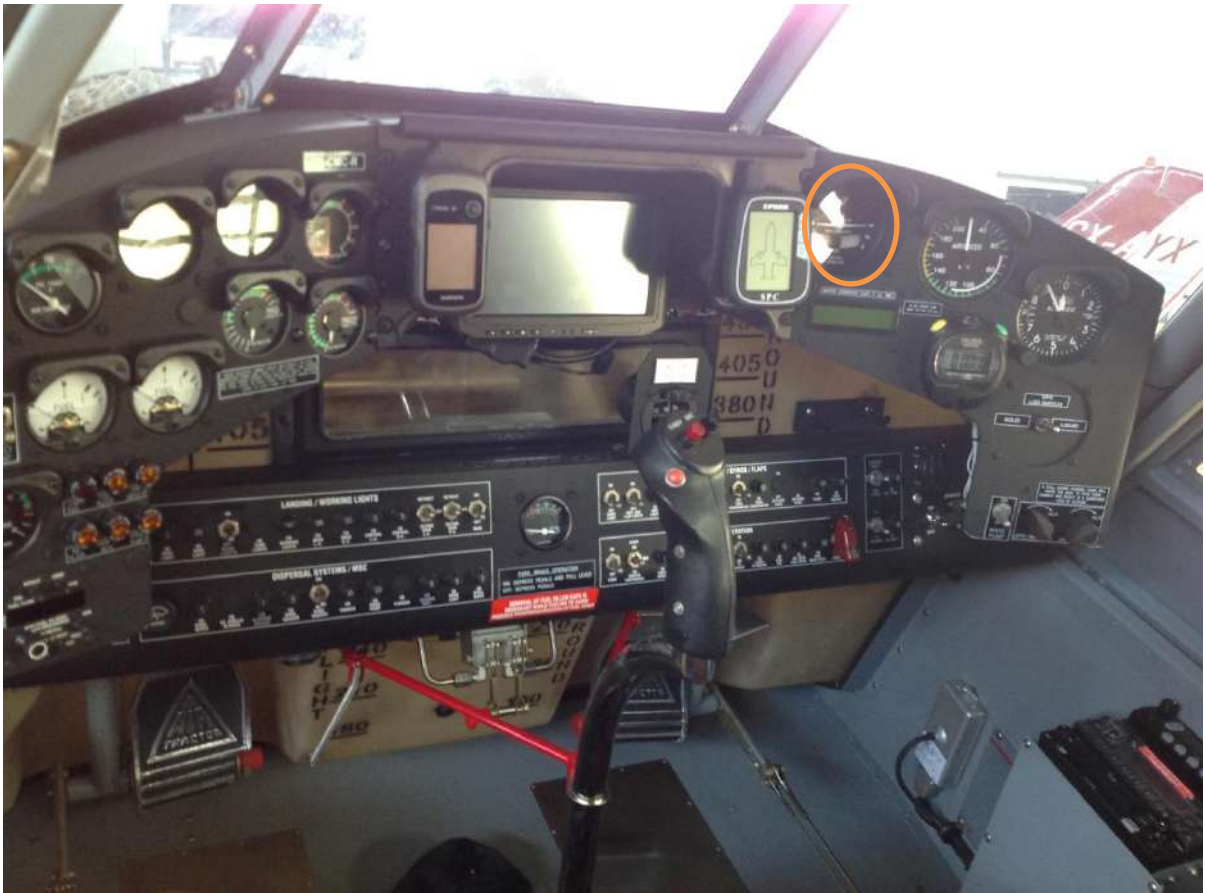
No poseía instrumento de Horizonte Artificial.

Foto perteneciente a la cabina del CX-CMC-R, el cual estaba equipado de manera idéntica al CX-QCH-R, como referencia de la actitud de vuelo el piloto cuenta solamente con un indicador de viraje y coordinación (círculo naranja).

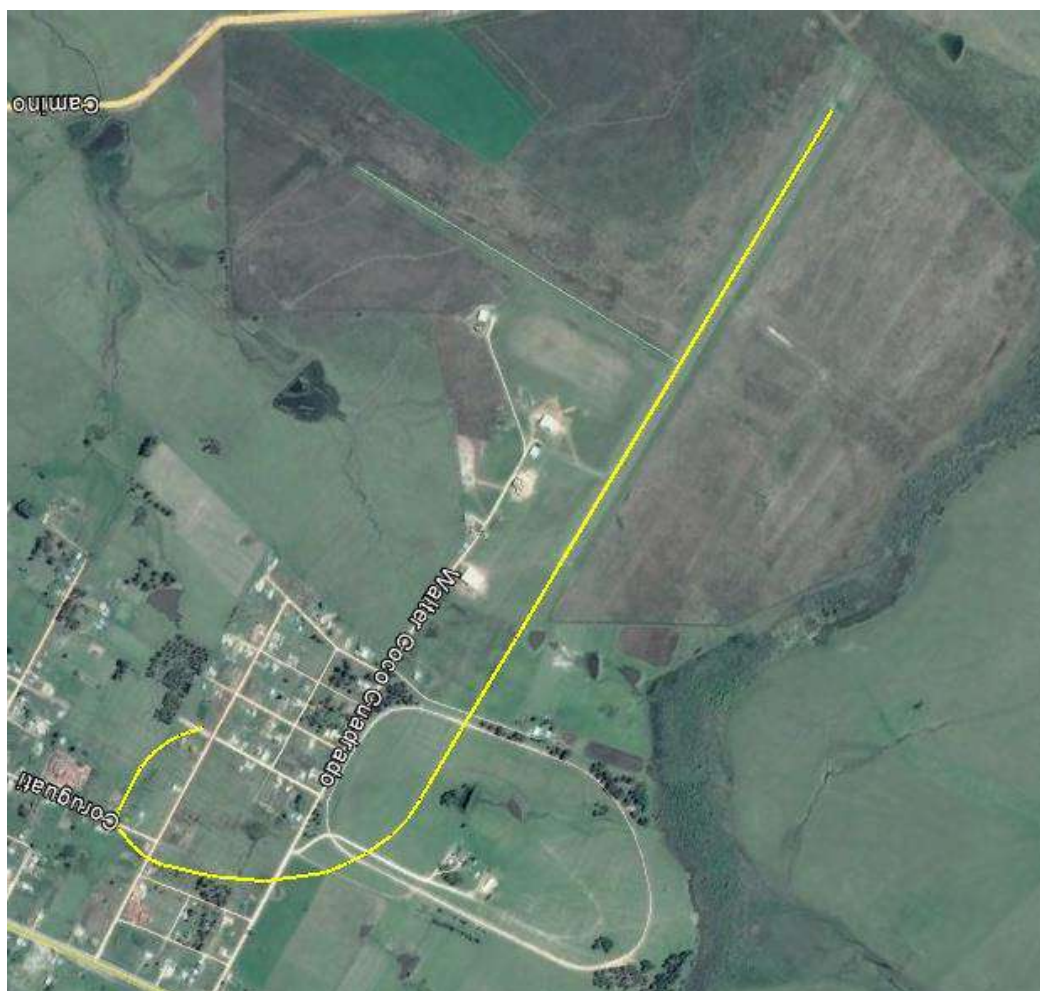
La línea amarilla muestra el posible recorrido de la aeronave desde que inició la carrera de despegue, hasta que impactó contra la superficie del terreno.

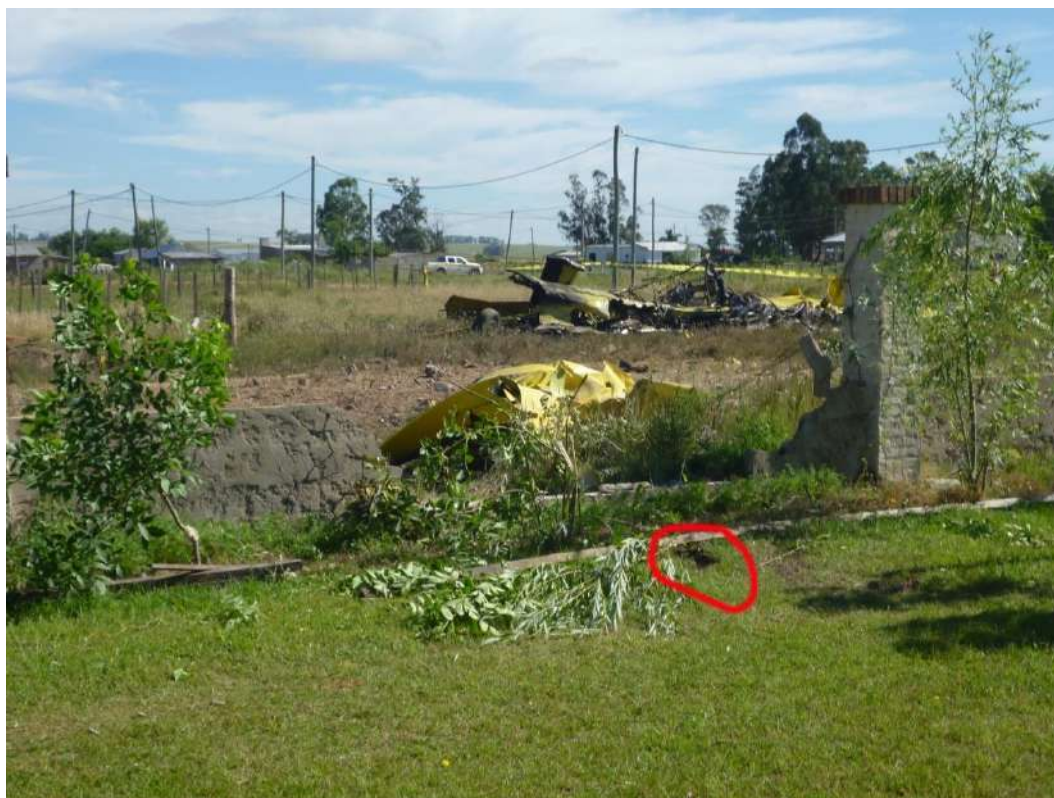
de impacto del ala derecha mencionada y el corte en una planta del terreno adyacente a la huella de impacto) que la aeronave accidentada, solo pudo producir los reducidos daños en la cerca, si al momento de la colisión con esta, volaba con su ala derecha baja en ángulo de 40/45° aproximadamente, con respecto al plano de tierra.

Foto 2. Se muestra el impacto del ala derecha primero contra el suelo (Círculo rojo) y luego contra el muro de concreto.

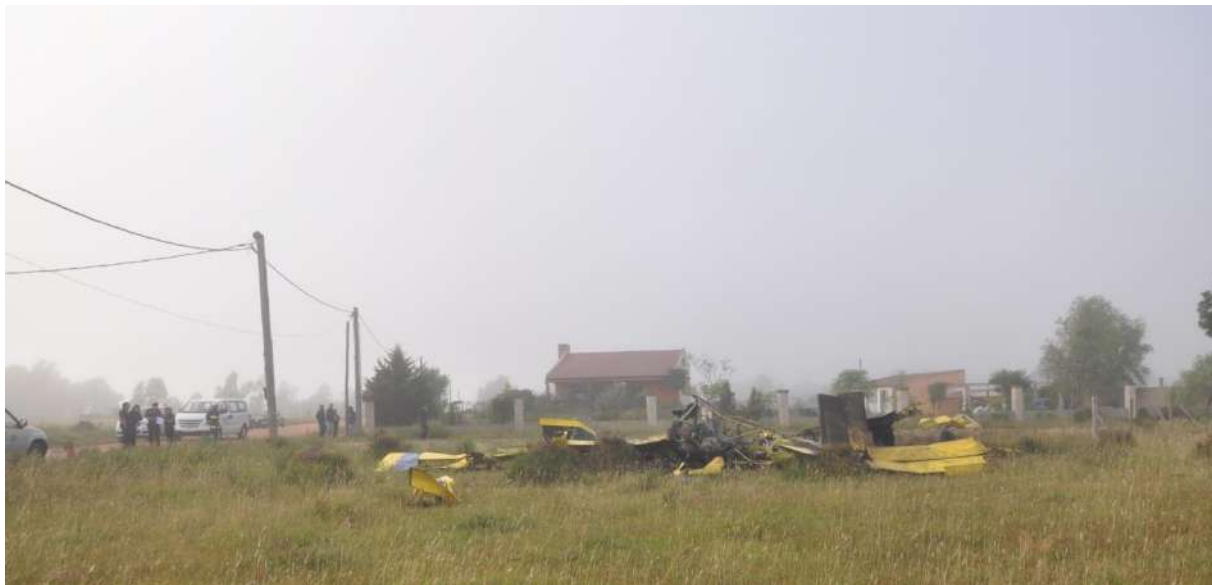
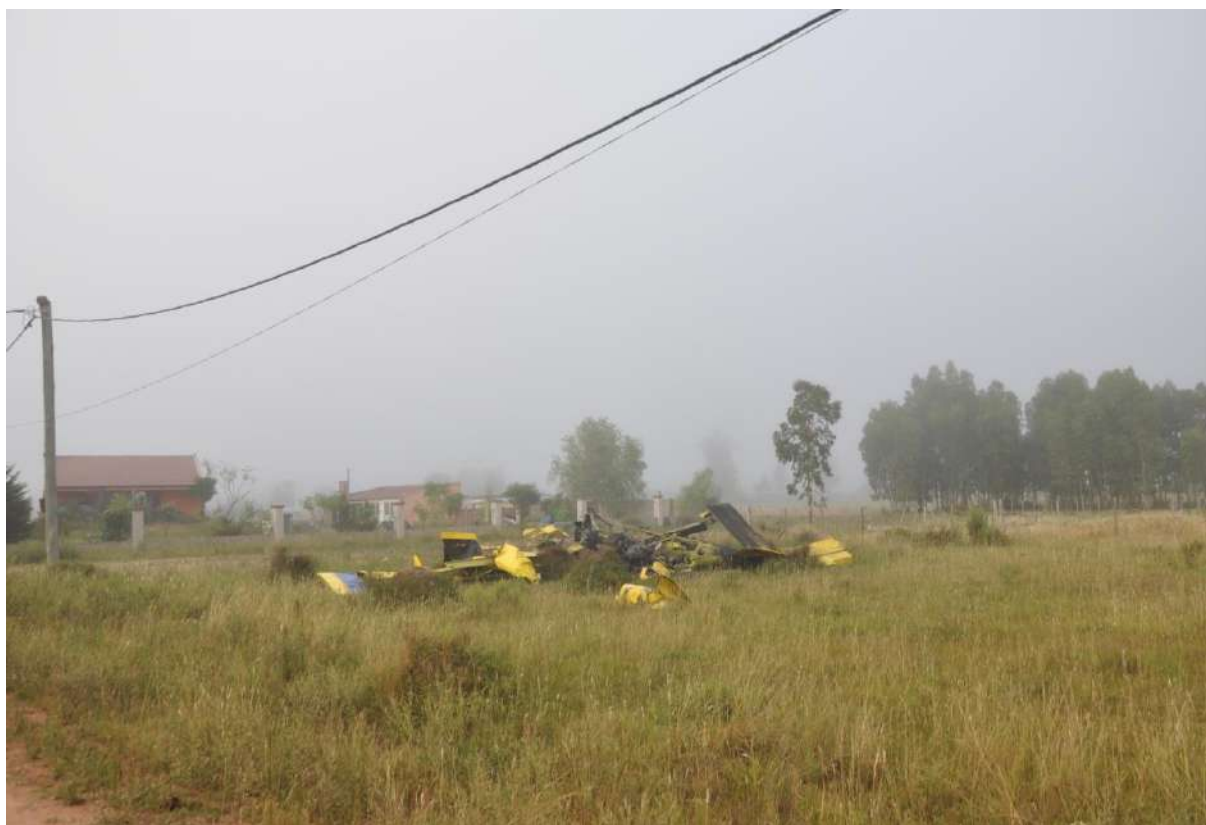
1.12.2 De acuerdo al relevamiento fotográfico realizado por Policía Científica unos 20 a 30 minutos posterior al accidente, en el mismo se aprecia la presencia de nieblas localizadas en los alrededores del lugar del accidente. Ver ANEXO 2

**En ambas fotos se aprecia la niebla/neblina de fondo a 40 minutos de ocurrido el accidente.**
