**COMISIÓN INVESTIGADORA DE ACCIDENTES E  
INCIDENTES DE AVIACIÓN**

**INFORME FINAL**

**No. 576  
PIPER PA-25-235**

**MATRÍCULA CX-BRZ-R**

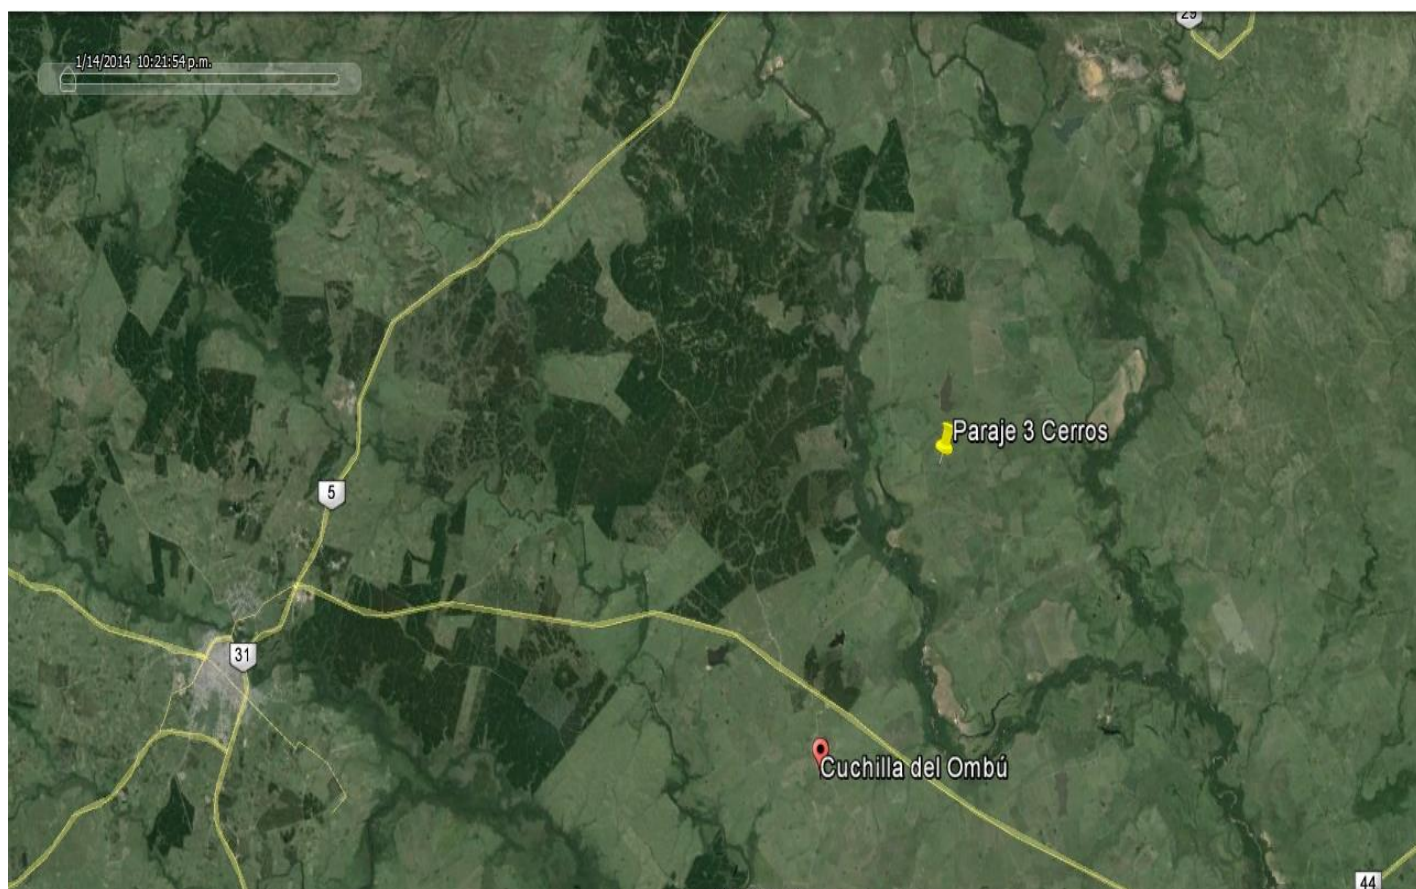
La aeronave operaba desde una pista ubicada al noroeste del aeródromo "Joaquín Lencina", Villa Ansina, Departamento de Tacuarembó, de orientación 03-21 cuyas coordenadas geográficas en su centro son S 31° 42' 18,31" y W 55° 37' 7,69"

- eventual.
- 530 m de largo.
- Irregular.
- Césped alto (30 cm aprox.).
- Seca.
- Obstáculos al final de la misma: cerco perimetral, monte de eucaliptus y zona irregular

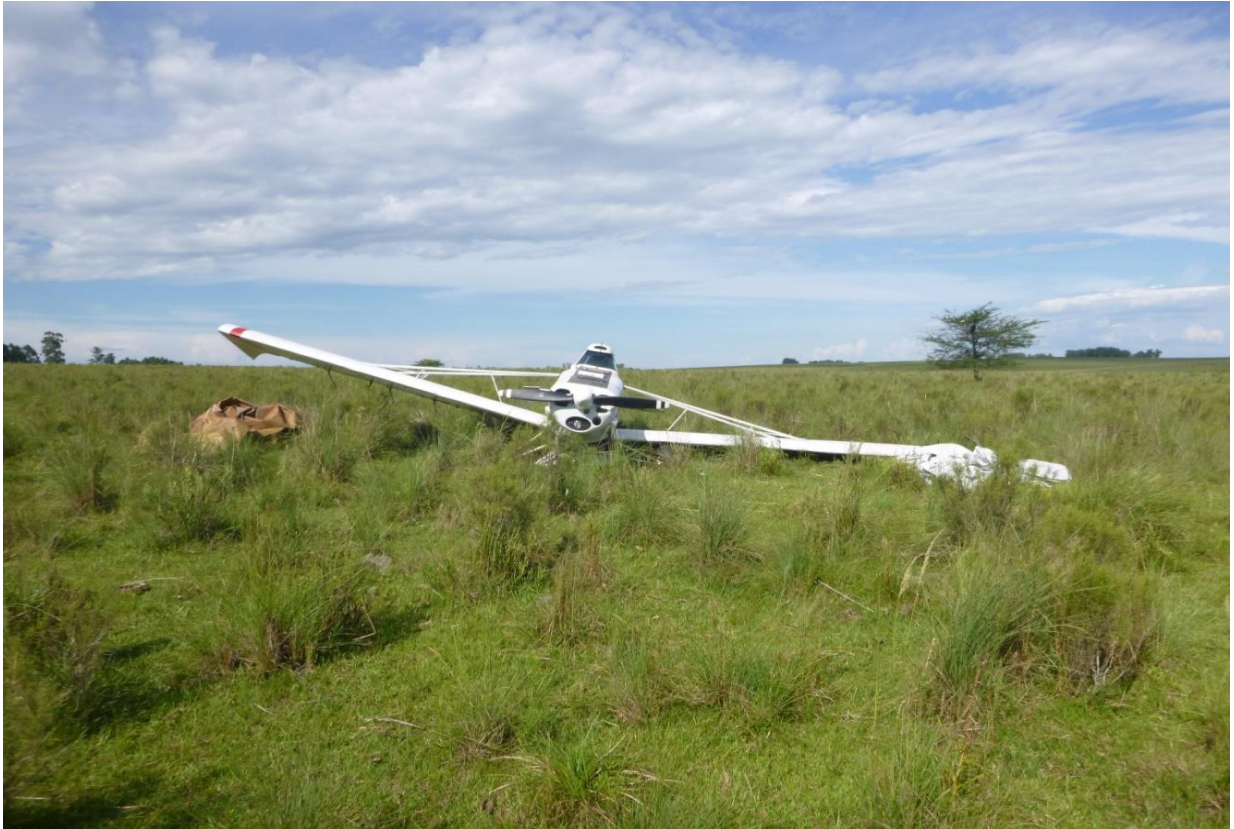
**Posición final de la aeronave S 31° 42' 6,35" W 55° 37' 3.03"**

La aeronave resultó con daños importantes en su ala izquierda producto del impacto contra un poste del alambrado, en ambos trenes de aterrizaje principales y daños en la superficie inferior de la estructura principal.

La aeronave se encontraba en la fase de despegue en una pista eventual, la misma impacta con su ala izquierda contra un poste del alambrado perimetral que se encontraba ubicado al final de la misma, desestabilizando a la aeronave y produciéndose el accidente.

El poste y unos hilos del alambrado perimetral fueron cortados por el impacto del ala izquierda de la aeronave.

La carrera de despegue se realizó con rumbo norte y luego del accidente su posición final fue con rumbo 260°.
