MINISTERIO DE DEFENSA NACIONAL

INFORME FINAL

MONTALVA I

MATRÍCULA CX-MJB-X

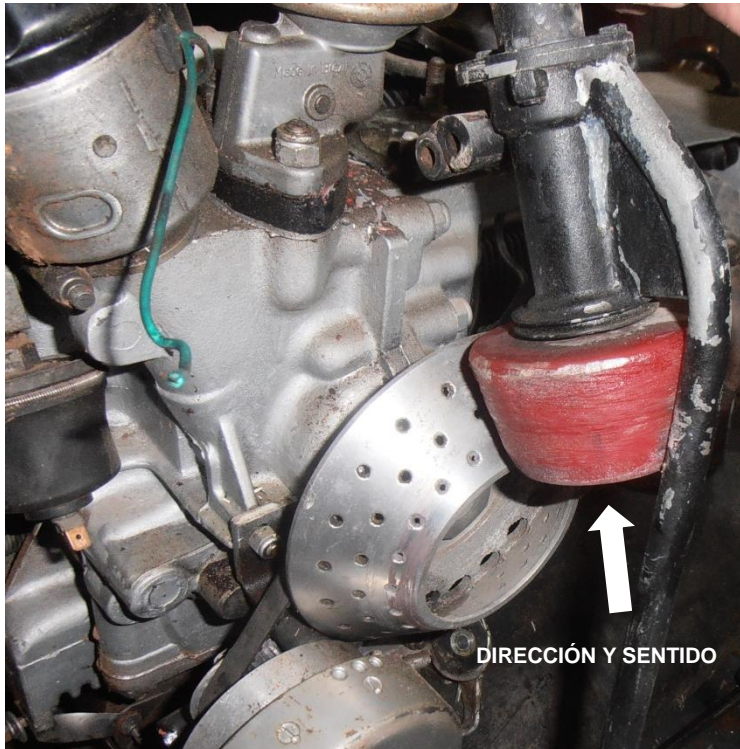
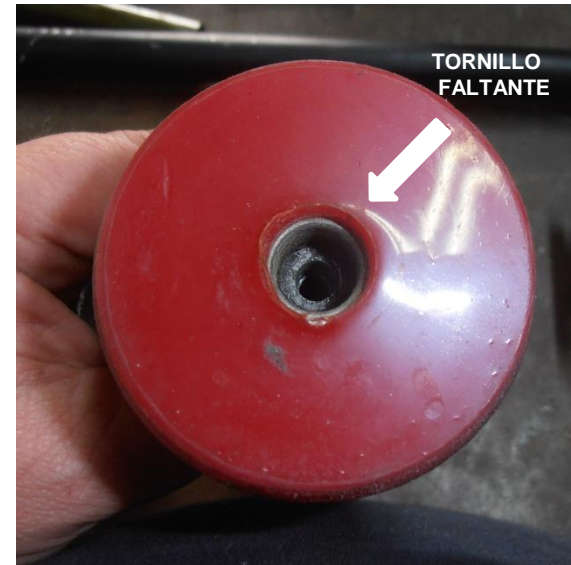
1.6.5 Mantenimiento.

En la inspección de campo realizada en el lugar del accidente y más tarde en el desarme de la aeronave en las instalaciones de esta Comisión se encontraron varios detalles:

- mangueras de manejo de combustible resecas con grietas.
- instalación de arneses y ductos fuera de los procedimientos de práctica estándar se encontró un horómetro pero no se encontró documentación referente al mantenimiento del motor.
- falta del tornillo de sujeción del cono de fricción

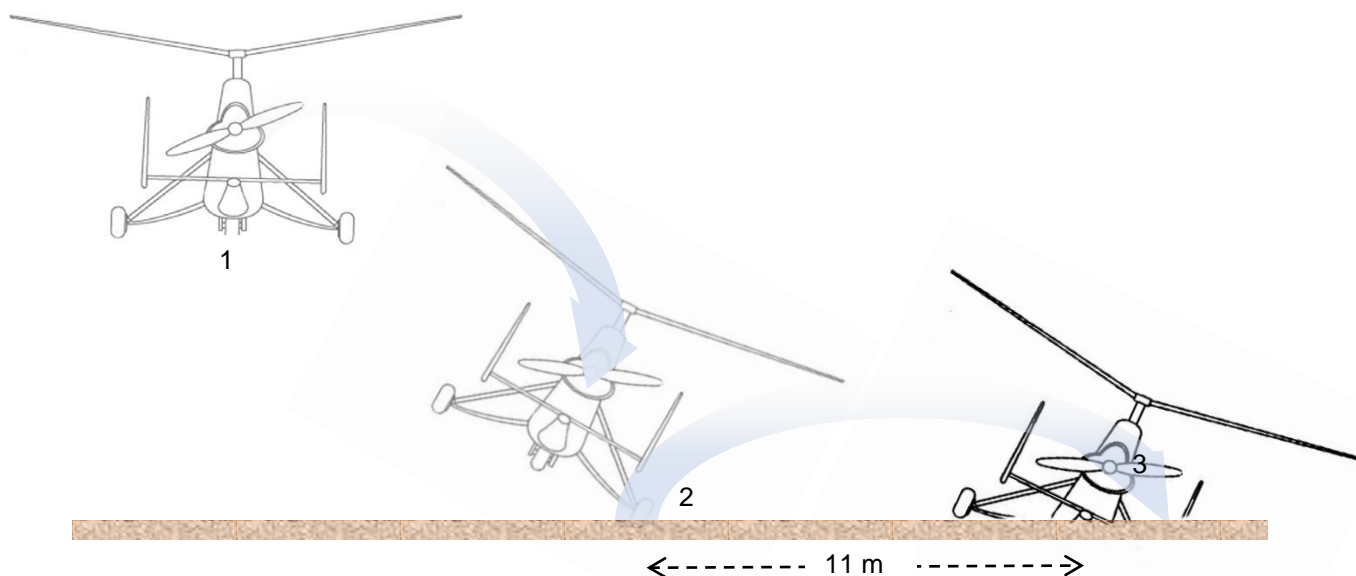
1.12 Información sobre los restos de la aeronave y el impacto.

La aeronave desde estar en el aire **1**, se precipita a tierra lateralmente, golpeando el tren de aterrizaje principal derecho **2**, recibiendo casi la totalidad de la energía potencial. El resto de la energía disponible, cinética, lo hace rebotar, cayendo, sin desplazamiento, 11 metros más, hasta su posición final **3**. En el primer impacto, **2**, es donde sufre la aeronave, toda la deformación de la estructura. En esta deformación y la inclinación del aparato, se rompe la hélice y las palas del rotor se deforman.

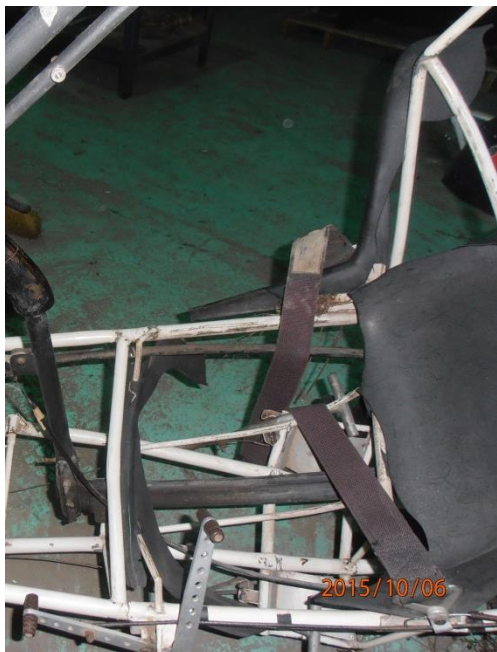
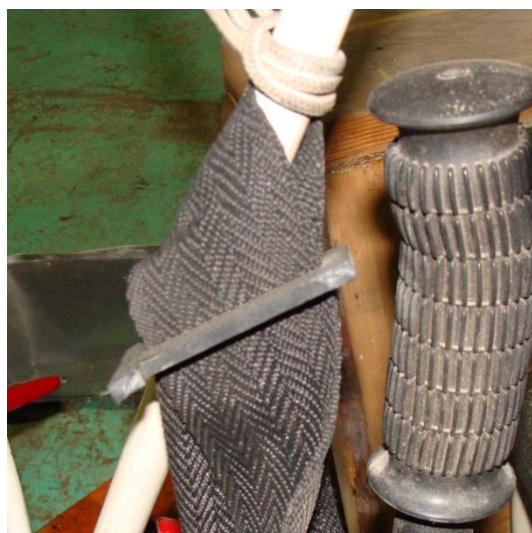
1.15.1 Equipamiento En el impacto, el asiento donde estaba ubicado el piloto cedió, así

también la hebilla de plástico del cinturón de 3 puntas.
