INFORME FINAL

No. 583

**PIPER
PA-25-235**

MATRÍCULA CX-BTH-R

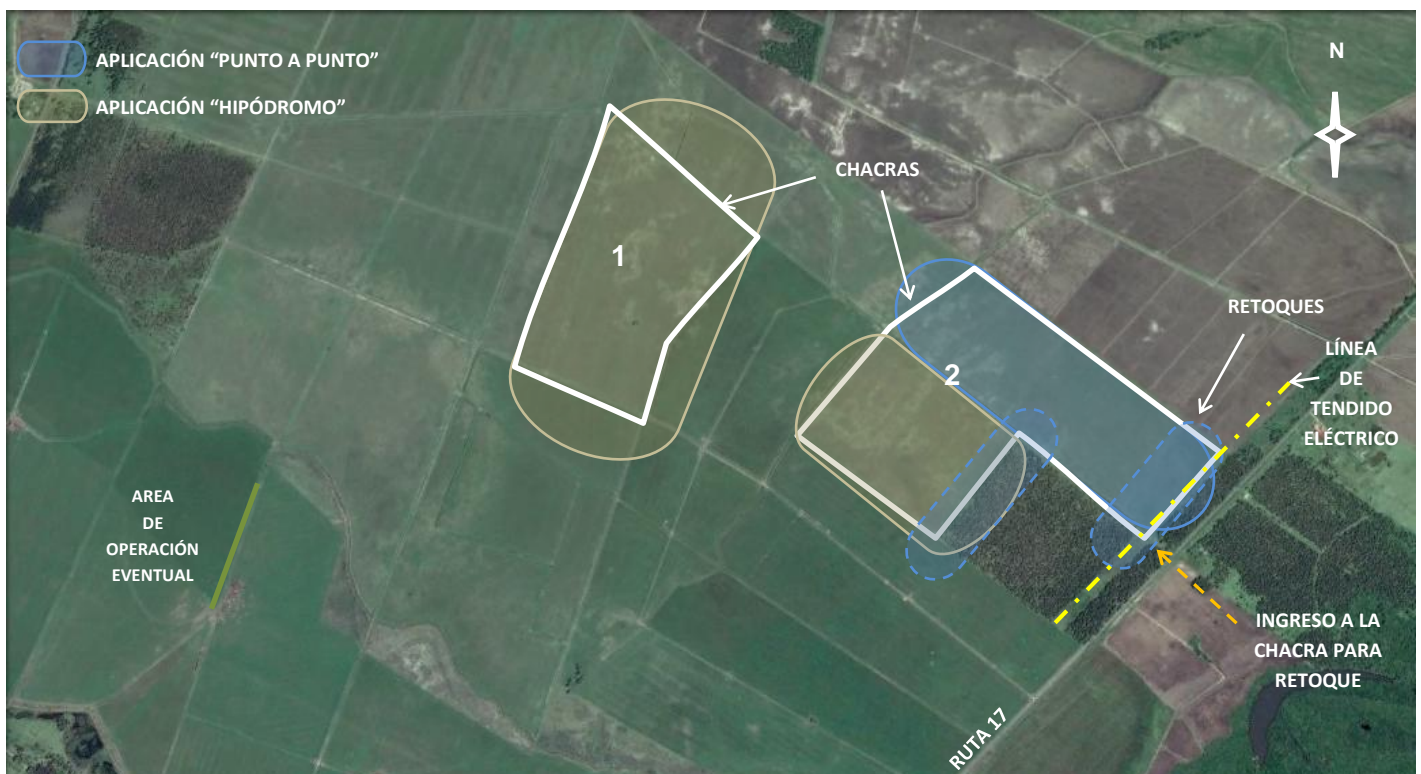
fig, 1

Pasadas las 7:30, se carga el 1er. vuelo, para empezar con la chacra 1 (fig.1)

La chacra 2, ya la había hecho, primero en vuelos en hipódromo y después en punto a punto.

En la cabecera de la chacra noroeste, había un tendido eléctrico, una franja de monte de eucaliptos y luego la carrera.

El monte y el tendido eléctrico ya lo había volado transversalmente en varias pasadas,

En un momento de distracción, al hacer un retoque hacia el noroeste, pasa el monte e impacta con el tendido eléctrico. Rompe parte de éste y se precipita a tierra, deteniéndose unos metros más adelante.

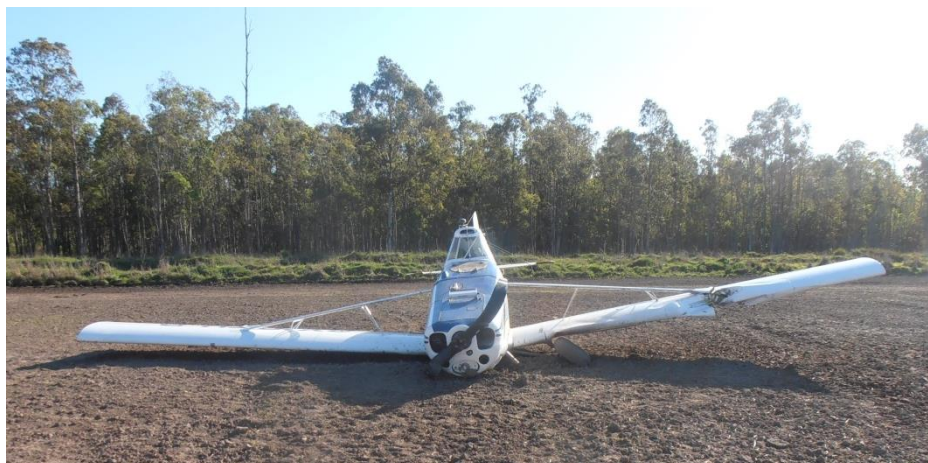
fig 2

1.1.2 La posición final de la aeronave fue S33 14 50.3 W53 51 14.4 Km 344 de Ruta 17

LA DIRECCIÓN DE TOMA DE LA
FOTO, ES LA QUE SE
DESCRIBE EN LA FIG 3

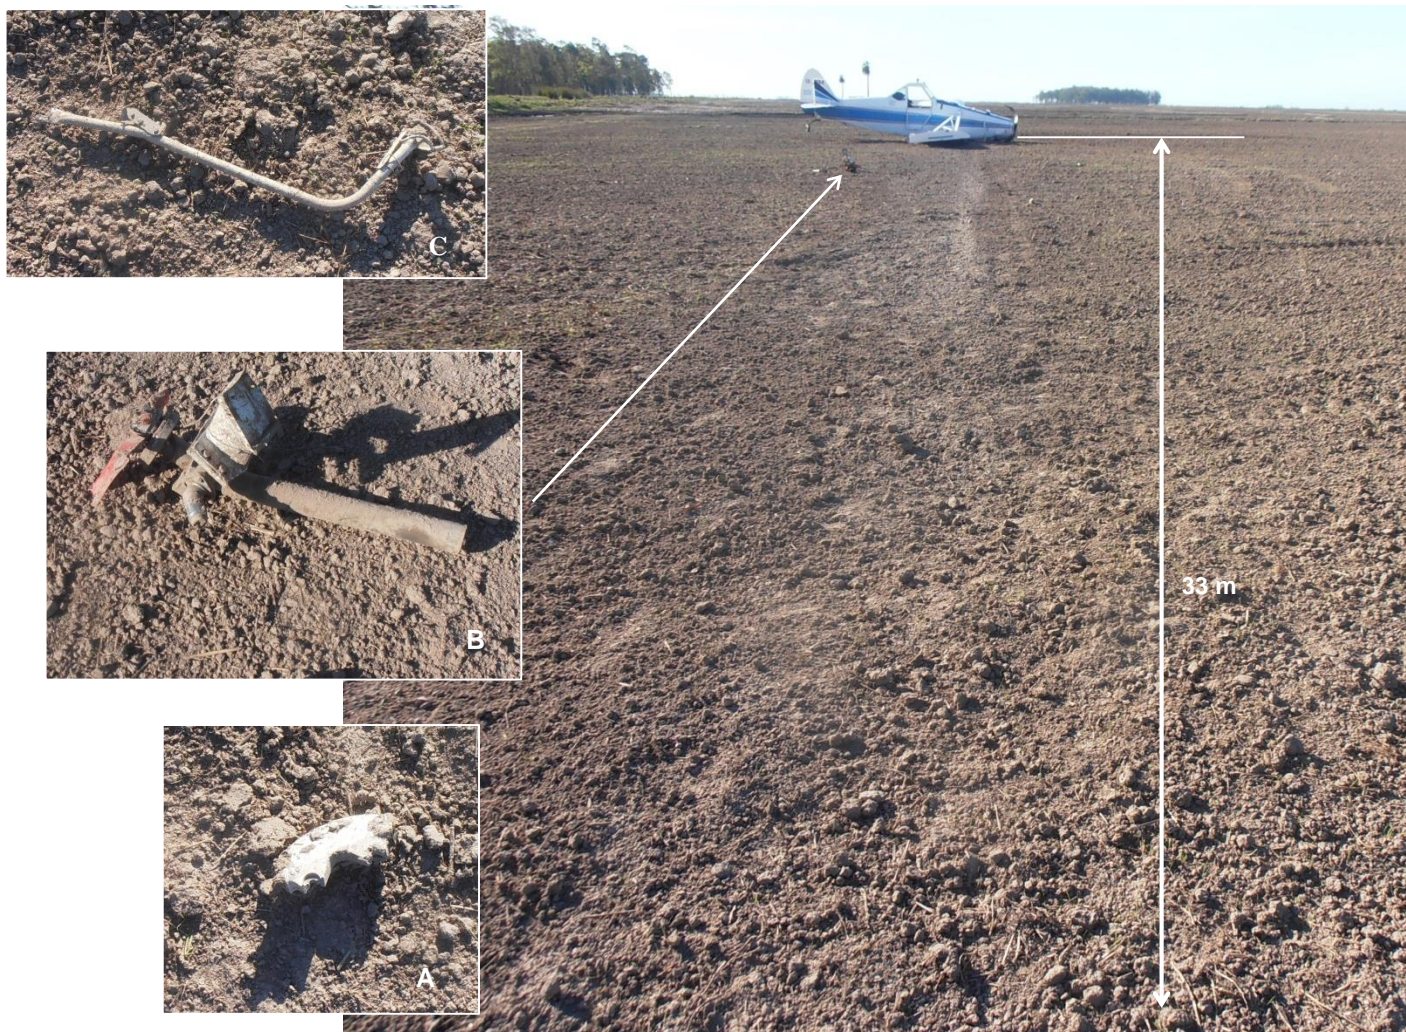
1.12.1 Desde que empiezan las huellas (arrastre de la aeronave contra el suelo), a los 15 m quedó una de las mordazas de freno. **A**
a los 21 m quedó la bomba de producto **B**
a los 23 m quedo un caño de soporte **C**
