**MINISTERIO DE DEFENSA NACIONAL**  
**COMISIÓN INVESTIGADORA DE ACCIDENTES E**  
**INCIDENTES DE AVIACIÓN**

**INFORME FINAL**

**Nº 585**

**Piper PA25-235**

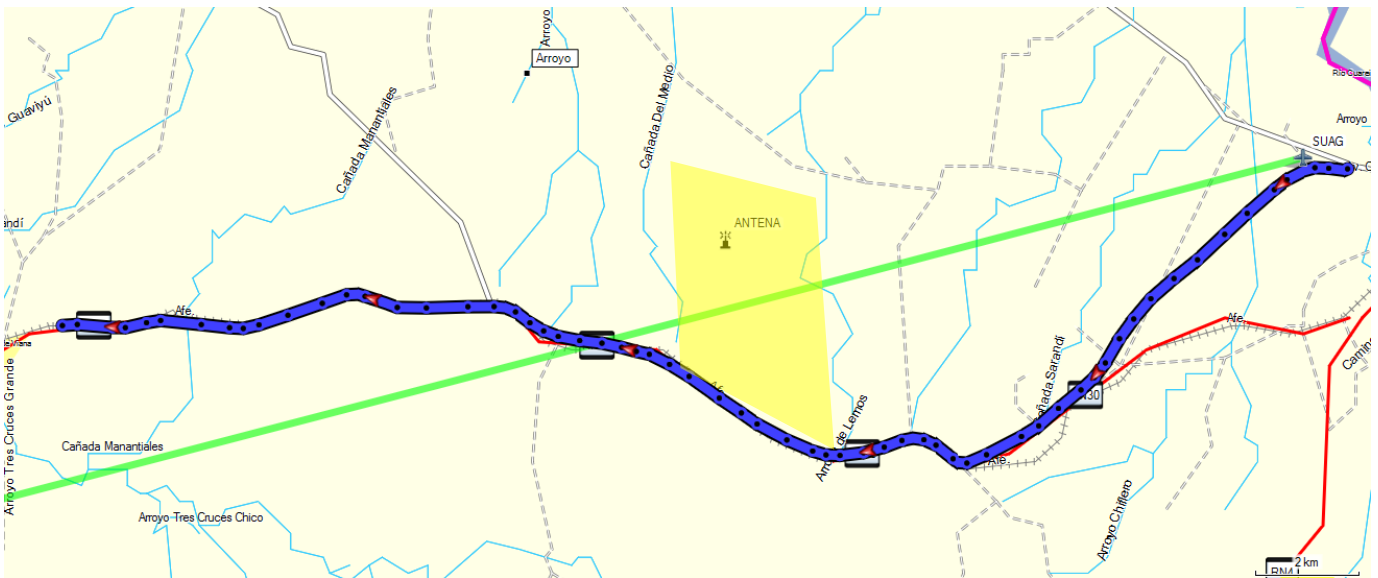
figura 1

El mapa ( fig.1) muestra en azul, el recorrido realizado por la aeronave sobre el trazo rojo (carretera). La línea verde muestra la dirección SUAG-“La chiquita”. En amarillo el parque eólico “Juan Pablo Terra”

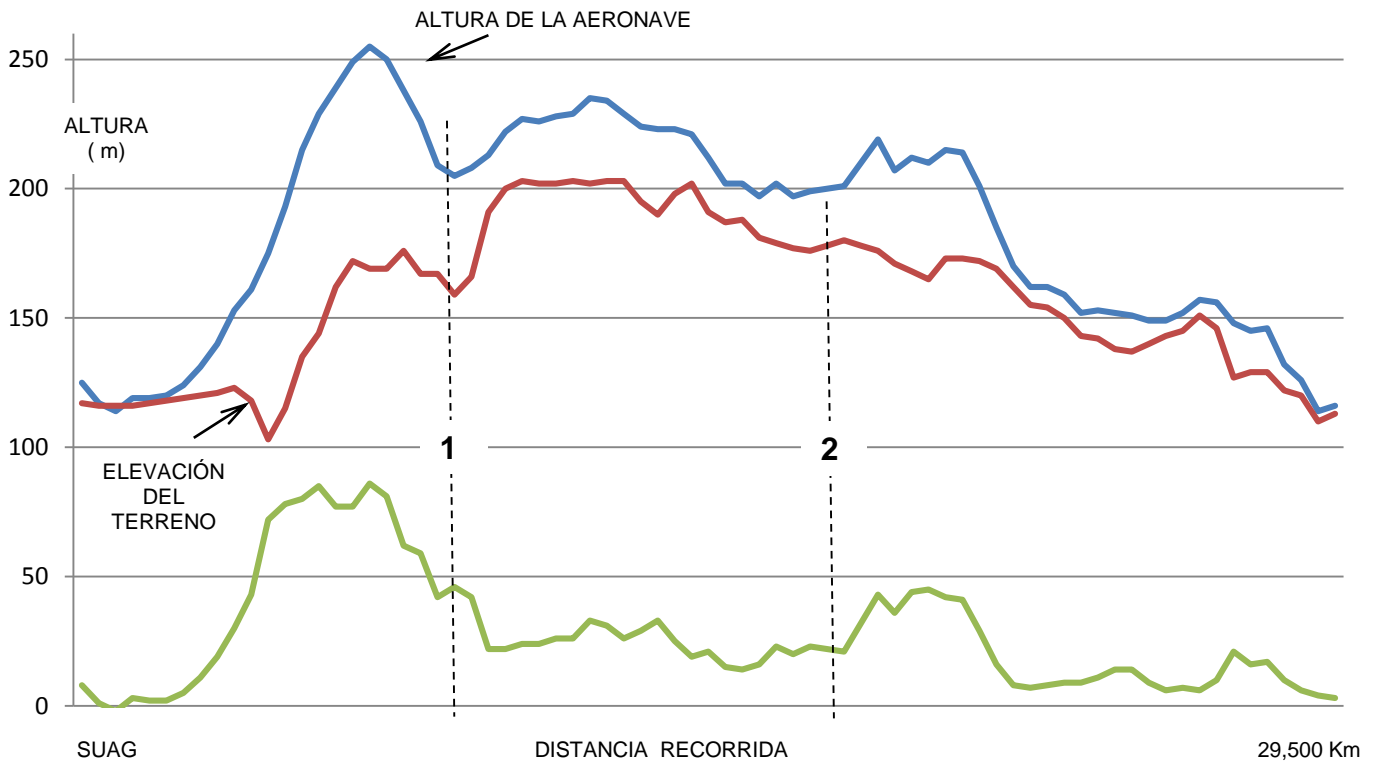
figura 2

La gráfica de la figura 2, muestra: \_ en rojo, la variación de la altura del terreno  
 \_ en azul, la variación de la altura de la aeronave y  
 \_ en verde la diferencia de alturas entre el terreno y la aeronave, desde que despegó del aeropuerto hasta unos 300 m antes del impacto con el vehículo.

Desde que la aeronave intercepta la carretera (1 de la fig. 2), la sobrevuela a una altura que no supera los 50 metros.

En la zona del parque eólico (2 de la figura 2), la aeronave sobrevuela la carretera a un poco más de 20 m.

La altura de vuelo en los tramos finales fue casi o menos de 20 m, lo que implica que, encontrarse con un vehículo, dejaba poco tiempo y distancia para evitar un impacto.

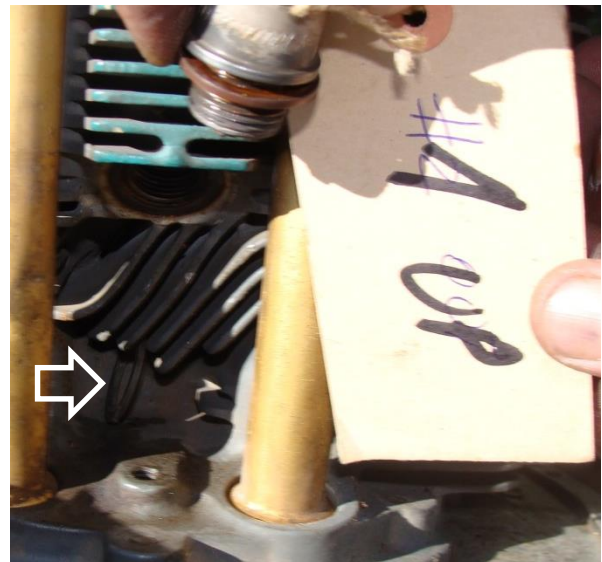
Se encontró una arandela para bujía atrapada entre las aletas del cilindro del motor como se muestra en la foto adyacente.

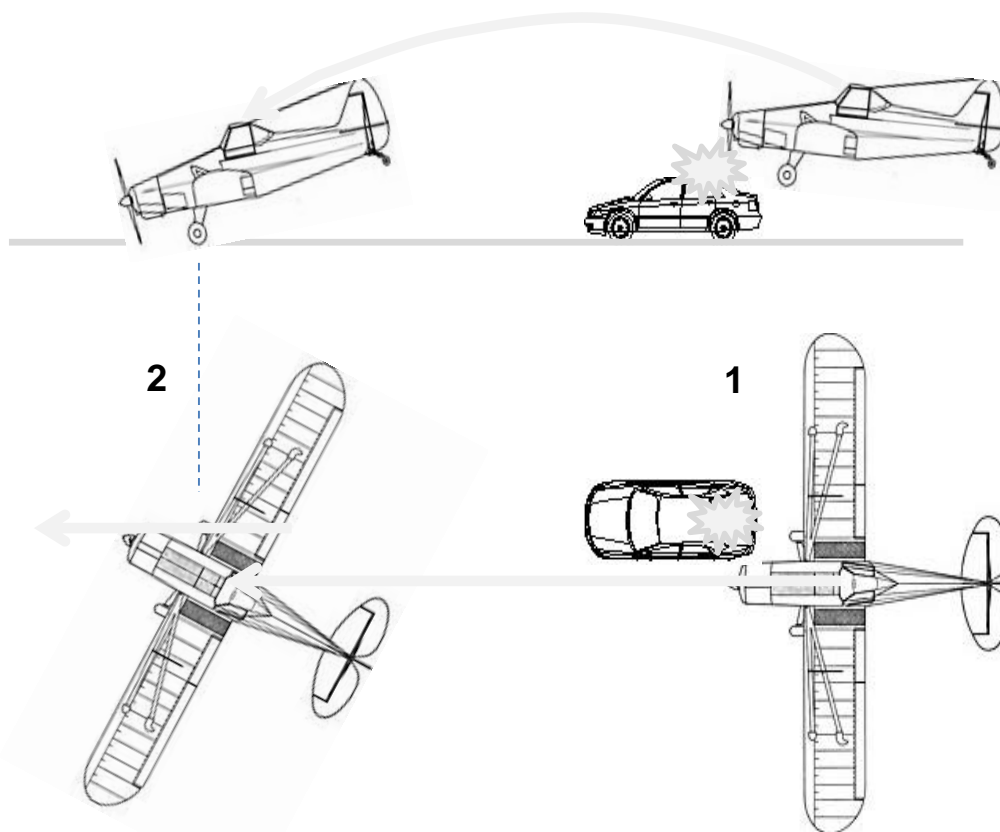
**1.12 .1** La aeronave vuela tan bajo que impacta a un auto<sup>1</sup>, que se desplazaba por ruta 30 hacia el oeste. Al golpear al vehículo con la rueda derecha <sup>2</sup>, la aeronave gira a la derecha y hacia abajo.

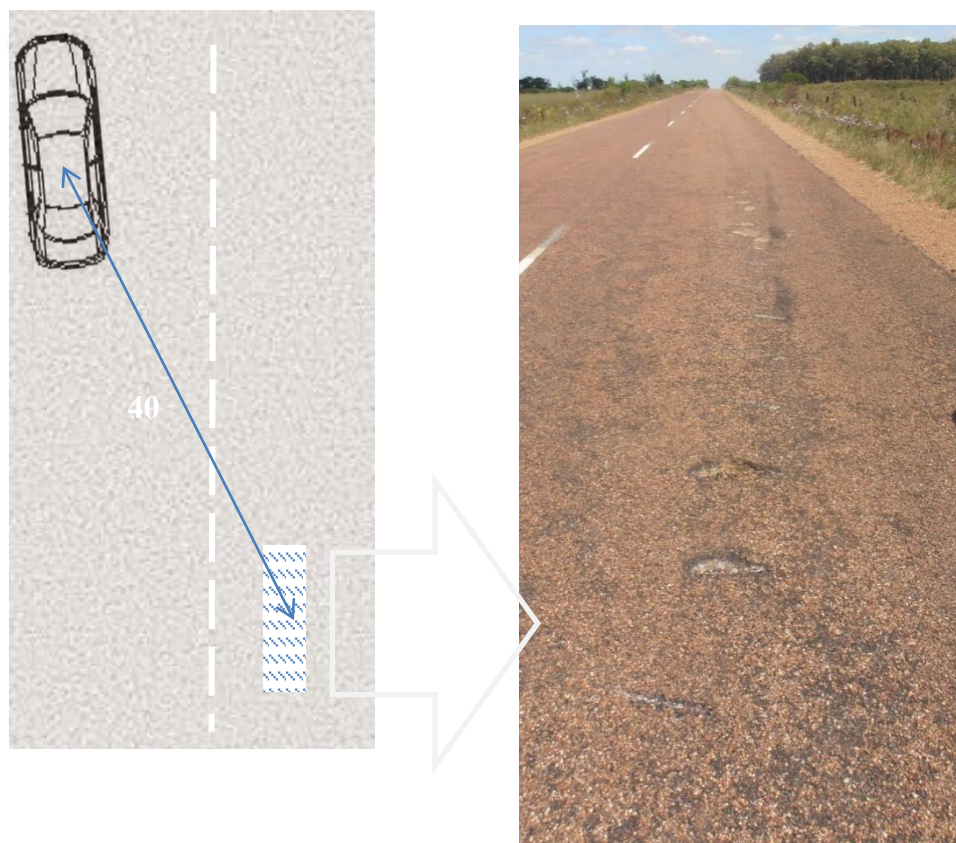
La hélice y la rueda derecha dejan huellas en el pavimento, casi en la misma línea.

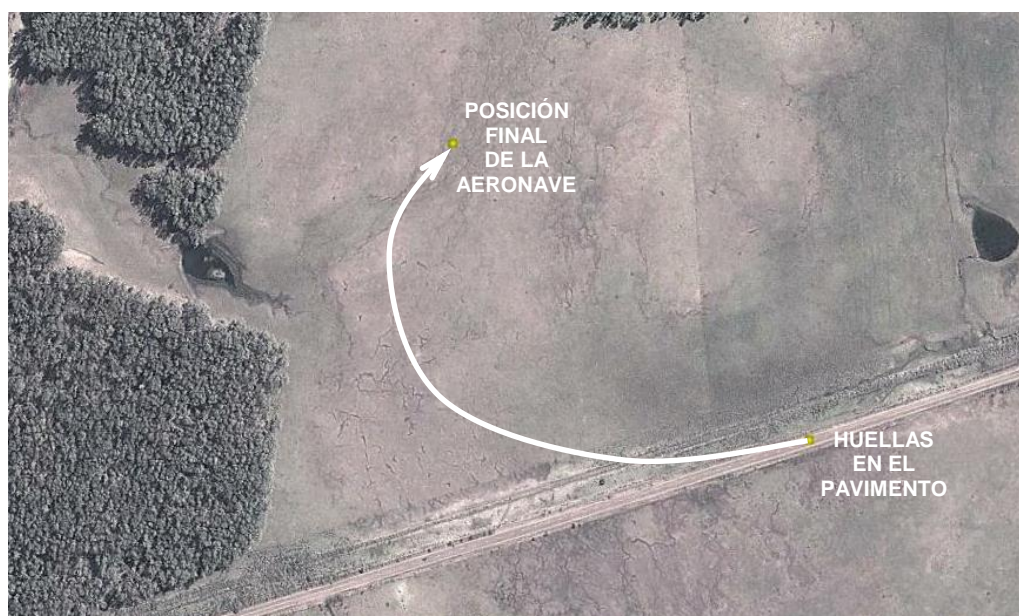
Luego de golpear la hélice y la rueda contra el pavimento, la aeronave se hace al aire nuevamente para aterrizar en un campo lindero, volando 540 m hasta su detención final

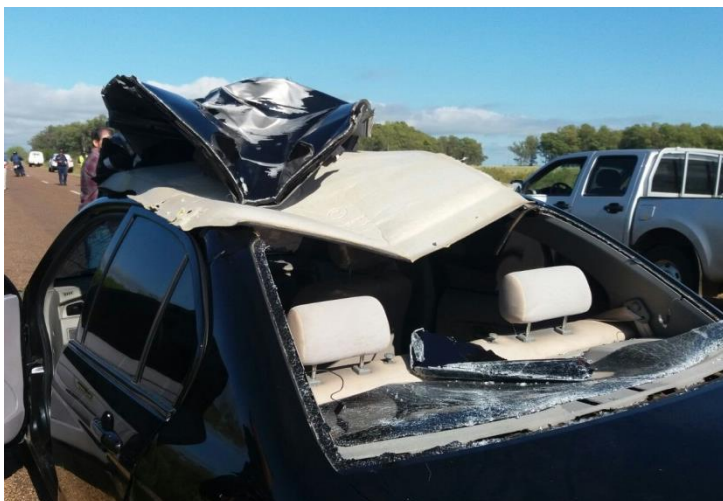
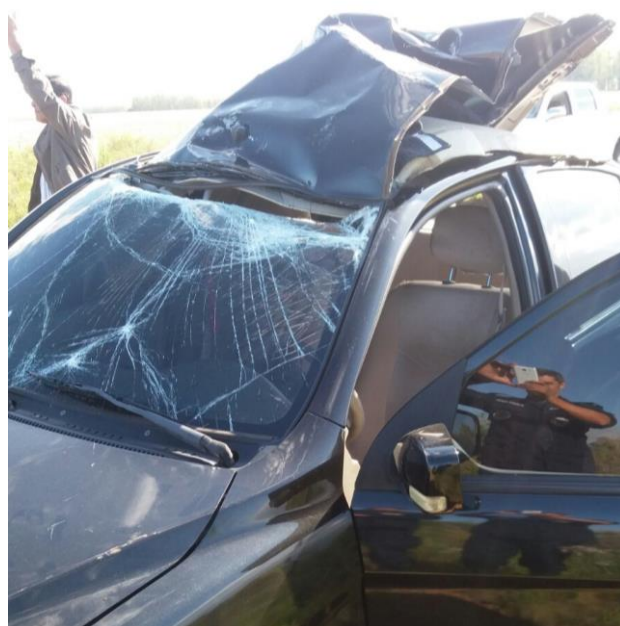
La rueda derecha de la aeronave, golpea la luneta trasera y desgarró el techo del vehículo, arrugándolo hacia adelante.

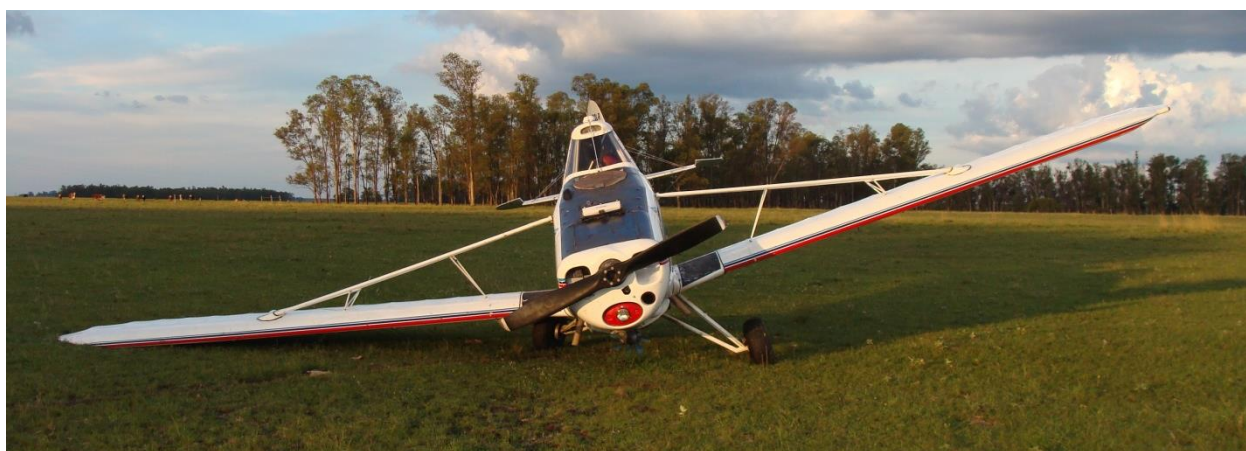
Los daños se remitieron a la hélice y al tren derecho

Posición final de la aeronave y sus daños
