### INFORME DE BUCEO N° 104/17

**CONTRATANTE:** MTOP

**TAREAS:** Inspección subacuática de Pilares en Puentes Ferroviarios:

- Rio Santa Lucia, Km 62.8, 25 de Agosto
- Rio Pintado, Km 107, Florida
- Rio Yí, Km 208, Durazno
- Arroyo Villas Boas Sur
- Arroyo Villas Boas Norte, Km 228
- Rio Negro, Km 272.578, Paso de los Toros

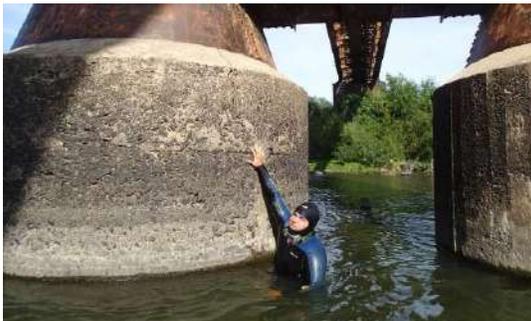
Fundación Pilares # 21, 22 y 24

El hormigón de recubrimiento no alcanza a cubrir la totalidad de la parte sumergida del pilote. En la parte inferior de la franja variable, se observa una terminación del hormigón de forma regular. Evidenciando que se ha socavado el material del río, dejando al descubierto el pilote de metal. A pesar de esto, el pilote aparenta estar en buen estado.

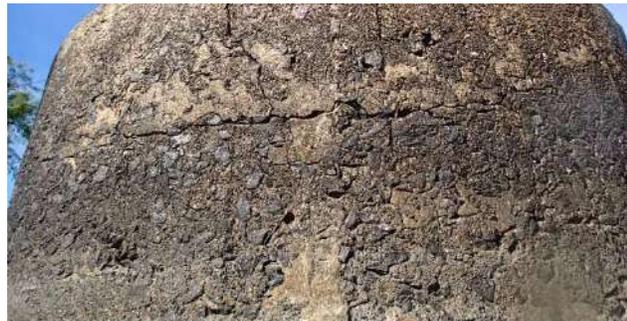
Fisura superficial Pilar # 22

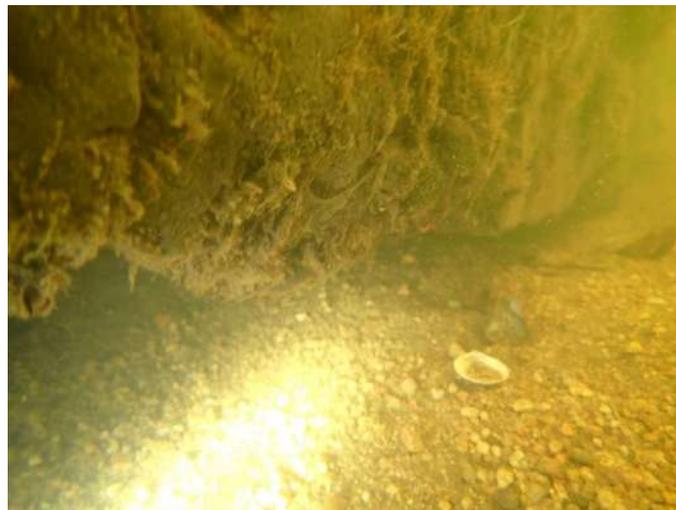
Faltante de hormigón en pilar #22

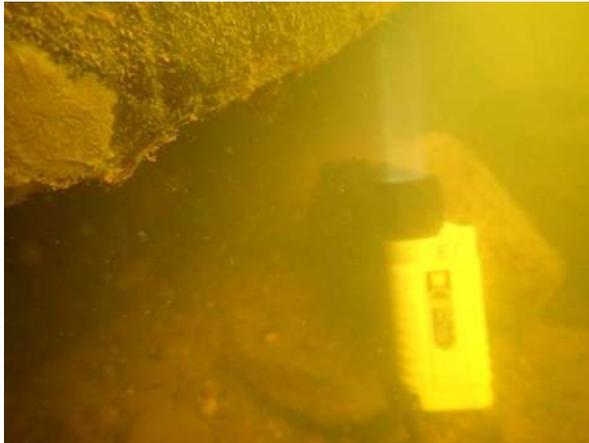
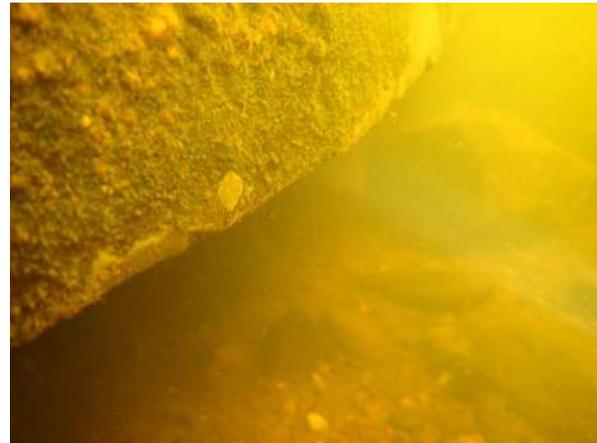
Faltante de hormigón en pilar #24

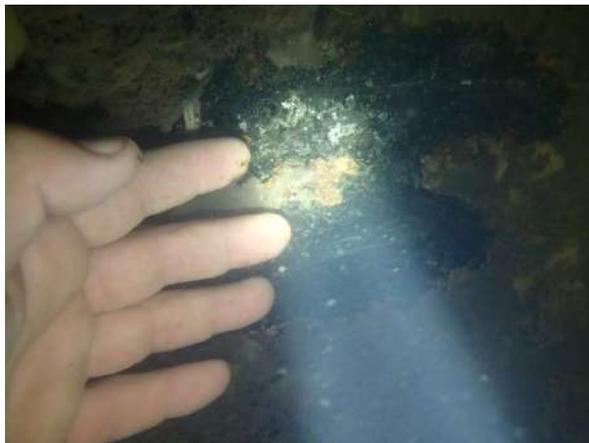
Camisa metálica expuesta

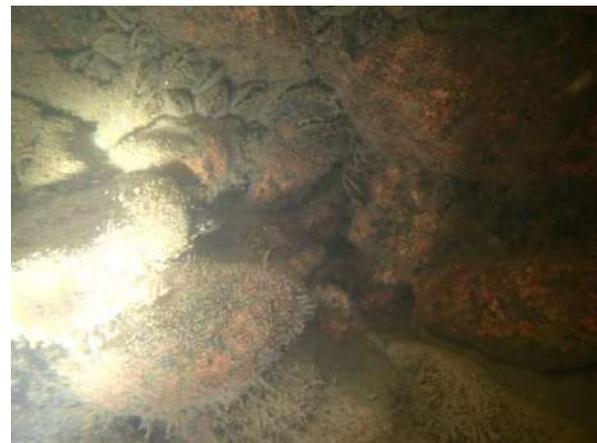
**Pilote # 24**

Perdida del cemento ligante
