TECHNO - DIVE S.A.

INSP. SUBACUÁTICA DE BUQUES
UNDERWATER HULL SURVEY

ARROYO VILLAS BOAS SUR

ARROYO VILLAS BOAS NORTE, KM 228

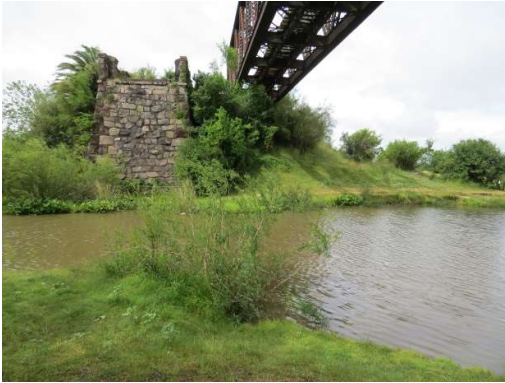
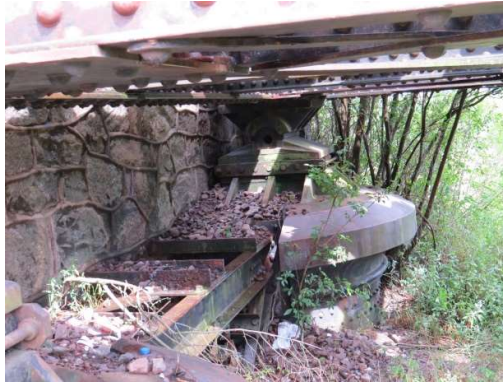
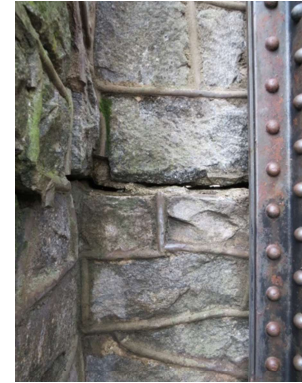
12 Estribo a Durazno

Fisura en la parte superior

- **Rio Yí, Km 208, Durazno**
- Pilar #3 y #4 presentan corrosión moderada y perdida de espesores en la chapa de hasta 1mm en la parte inferior de los mismos, (hasta los 2.00 m de altura)
- El estribo próximo a la ciudad de Durazno presenta en su parte superior una fisura de 1.5 m de longitud en el entrapado de sus piedras.

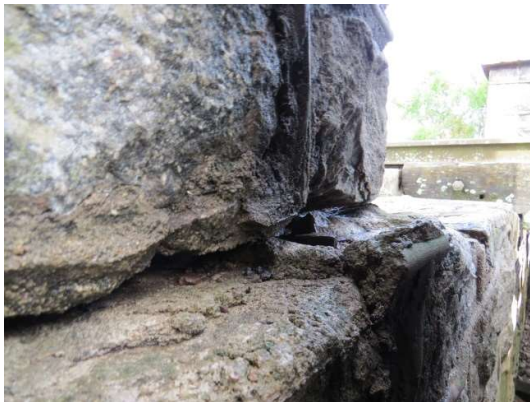
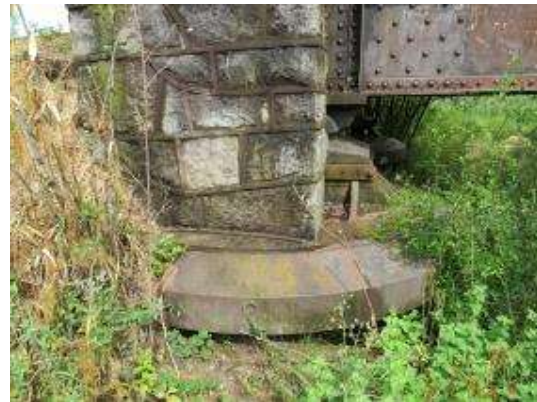
12 Estribo a Durazno

Fisura en la parte superior

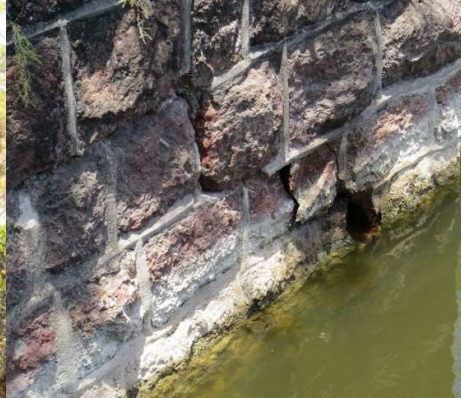
Factura
Estribo, Arco Sur

- **Arroyo Villas Boas Sur**
- Se observa una carpeta de concreto en el fondo la cual esta fracturada en múltiples partes
- Estribo a Mdeo presenta fractura en superficie hasta un metro de prof. En el margen Sur Oeste.
- **Arroyo Villas Boas Norte, Km 228**
- Estribo Norte presenta fractura en superficie hasta fondo, longitud total de 1.50 m.

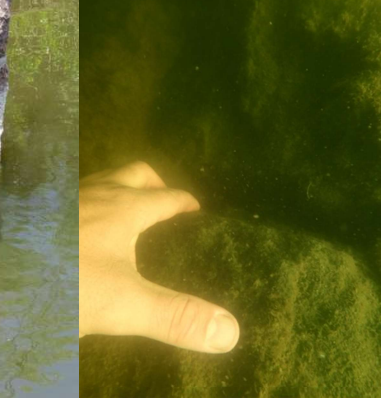
Fractura

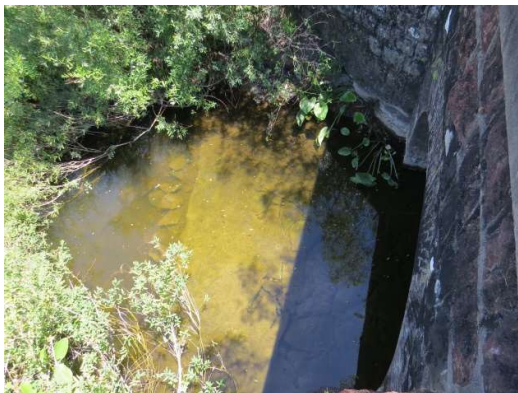
Carpeta de concreto Oeste

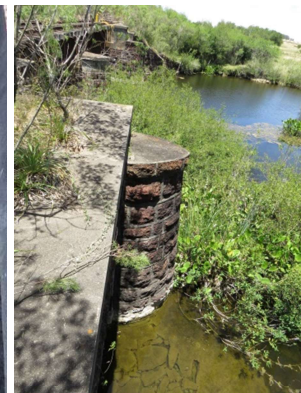
Fracturas en la carpeta
Estribo, Arco Norte

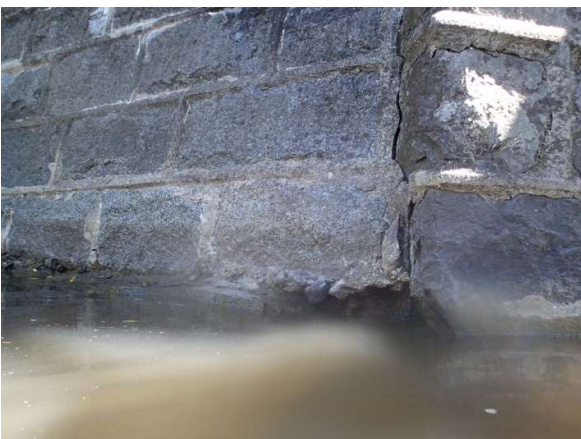
Fractura en estribo Norte borde este

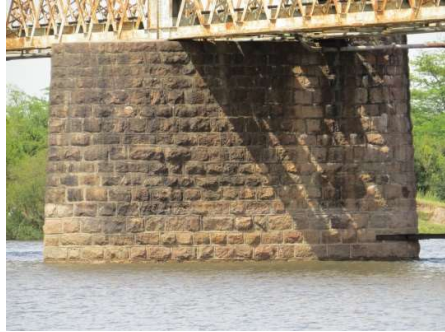
Fondo y Pilar # 16

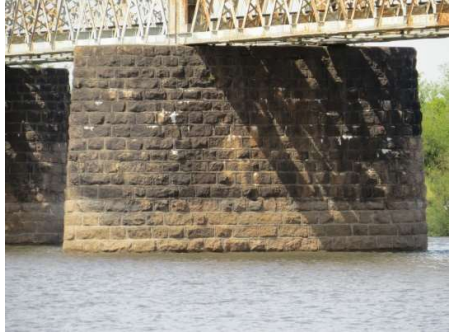
Rocas del fondo Pilar # 17
